## MOULIN À BLÉ, USINE DE CHAUDRONNERIE ET SCIERIE VERMOT-DESROCHES, PUIS SCIERIE GAIFFE OU DE LA COFRECO, ACTUELLEMENT FAIVRE

Bourgogne-Franche-Comté, Doubs  
Montlebon  
Derrière le Mont

Dossier IA25001692 réalisé en 2016 revu en 2017

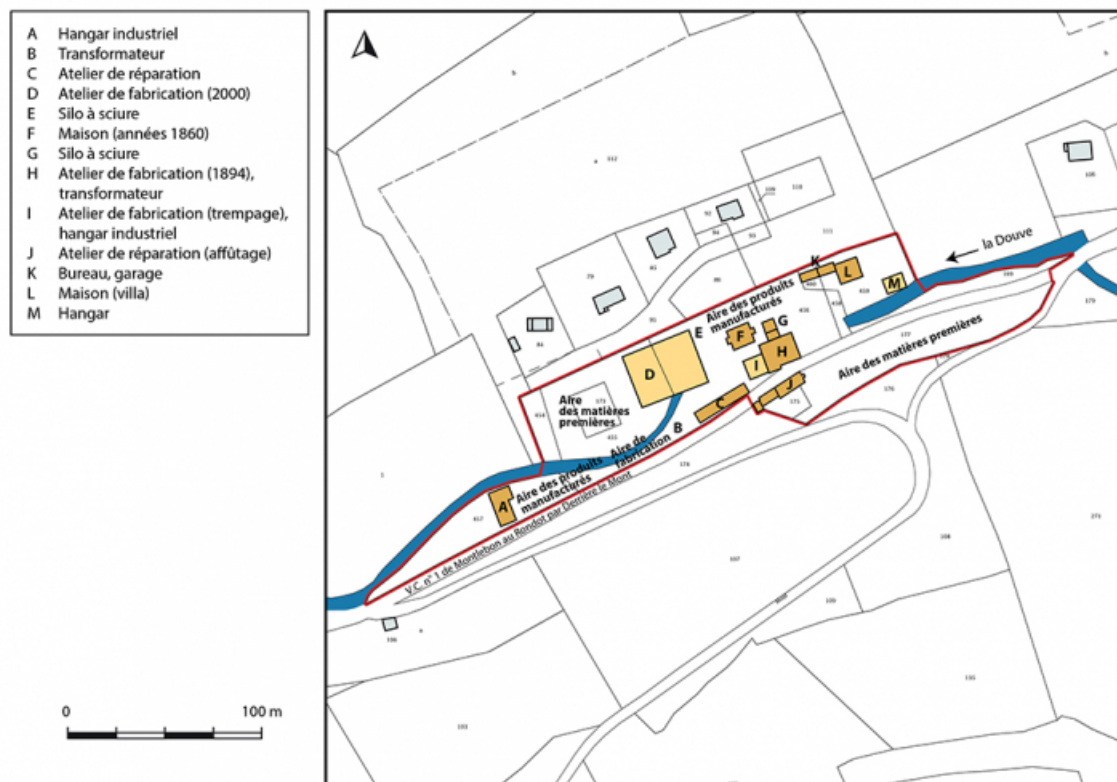
**Plan-masse et de situation. Extrait du plan cadastral, 2017, section D, 1/2 500 agrandi à 1/2 000.**  
25, Montlebon, lieudit : Derrière le Mont

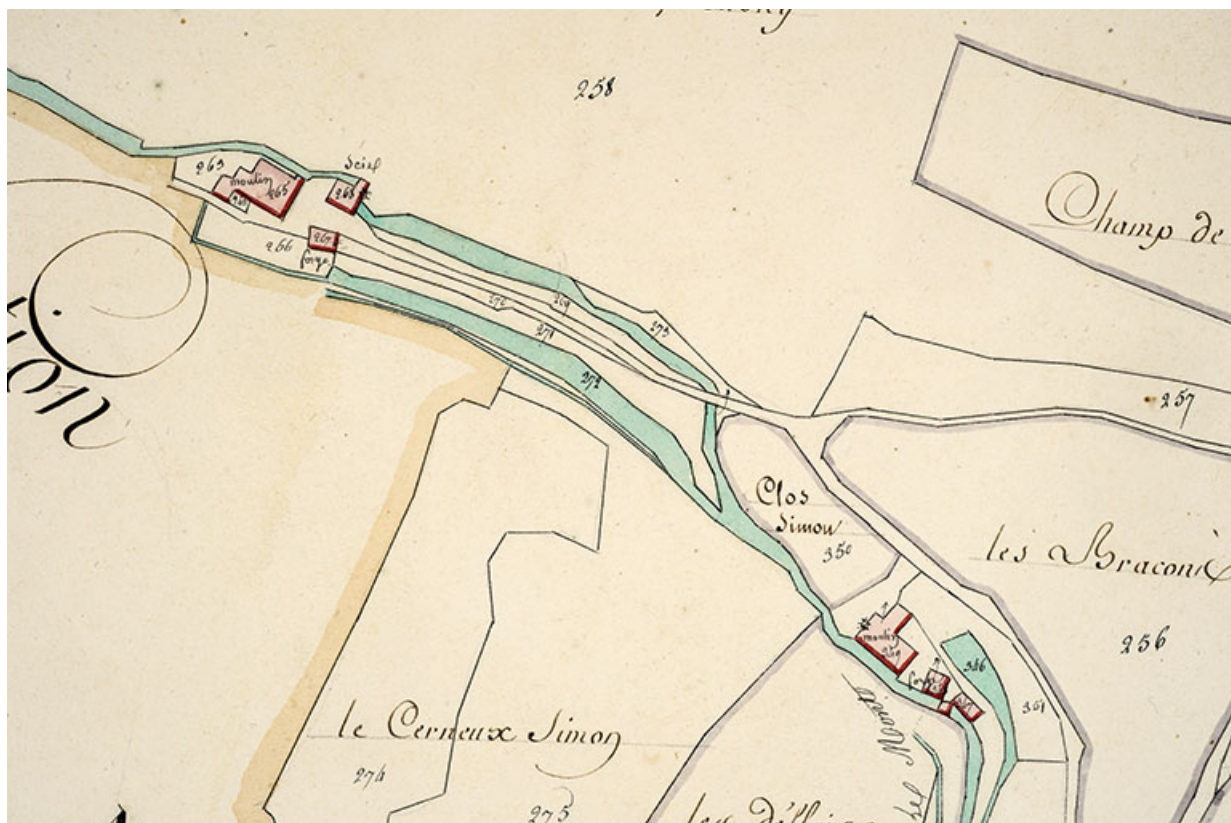
Cadastre de la commune de Montlebon. Atlas parcellaire, 1814, section D 2e feuille [détail : partie nord-ouest de Derrière le Mont], 1/2 500.

Appartenant aux héritiers du cultivateur Pierre Joseph Vermot-Desroches (vers 1735-1792) lors de la confection du plan cadastral de 1814, le site comporte trois bâtiments : une forge (D 267), une "scie à eau" (D 268) et un moulin (D 265). Il passe à un fils de Pierre Joseph, Charles Ambroise (1771-1864), taillandier de son état, qui demande en 1821 l'autorisation de "changer la destination de son usine en y ajoutant le travail du cuivre". A cette date, l'établissement est desservi par deux canaux : un petit amène l'eau sur la roue d'un soufflet établi dans la forge située dans le bâtiment sud, un autre s'élargit pour former bassin de retenue d'où l'eau est distribuée (par trois vannes) au martinet installé dans la forge et (par une vanne) à la scierie bâtie au nord, à cheval sur le ruisseau la Douve. La statistique hydraulique signale en 1851 "1 forge à 5 martinets pour la cuivrie, 1 scierie à 2 lames et 2 circulaires, 1 moulin à 1 tournant" avec en observation : "chômage, et par suite, il manque d'activité dans la fabrication". Le site passe vers 1852 à deux fils de Charles Ambroise : Bernard (1822-1890) et Louis (1824-1904), dits négociants (et cultivateur pour ce dernier). Une maison est bâtie au début des années 1860 tandis que la forge, située sur le tracé de la route, est démolie au milieu de la décennie et remplacée par un martinet (la matrice cadastrale enregistre pour sa part un agrandissement du martinet en 1860) ; l'équipement se compose toujours de scies, scies circulaires et martinets. Lorsque Bernard reprend le moulin et la scierie acquis vers 1849 par leur frère Elie (1819-1861) et situés en amont (future usine Sauge), Louis exploite seul l'établissement, qu'il laisse vers 1890 à son fils Ulysse (1869-1914 ?), marié avec Marie Thérèse Morel. Le martinet a été agrandi vers 1886 (il sera transformé en simple atelier au milieu des années 1900), la maison l'est vers 1893 et une nouvelle scierie est bâtie en 1894 (date portée avec les initiales UV et TM) ; pour sa part, le moulin est converti en habitation à cette époque. Le site passe dans la deuxième moitié de la décennie 1900 à Emile Alexandre Chardon (1867-1956), également propriétaire de la scierie Chardon en amont, à l'exception de l'ancien moulin qui est acquis par Paul Moyse. Le tout revient au cours de la décennie suivante à Charles Vermot-Desroches (Charles Marcellin, 1892-1971), lequel fait construire une villa vers 1920 (1914 ?) et un hangar vers 1923.

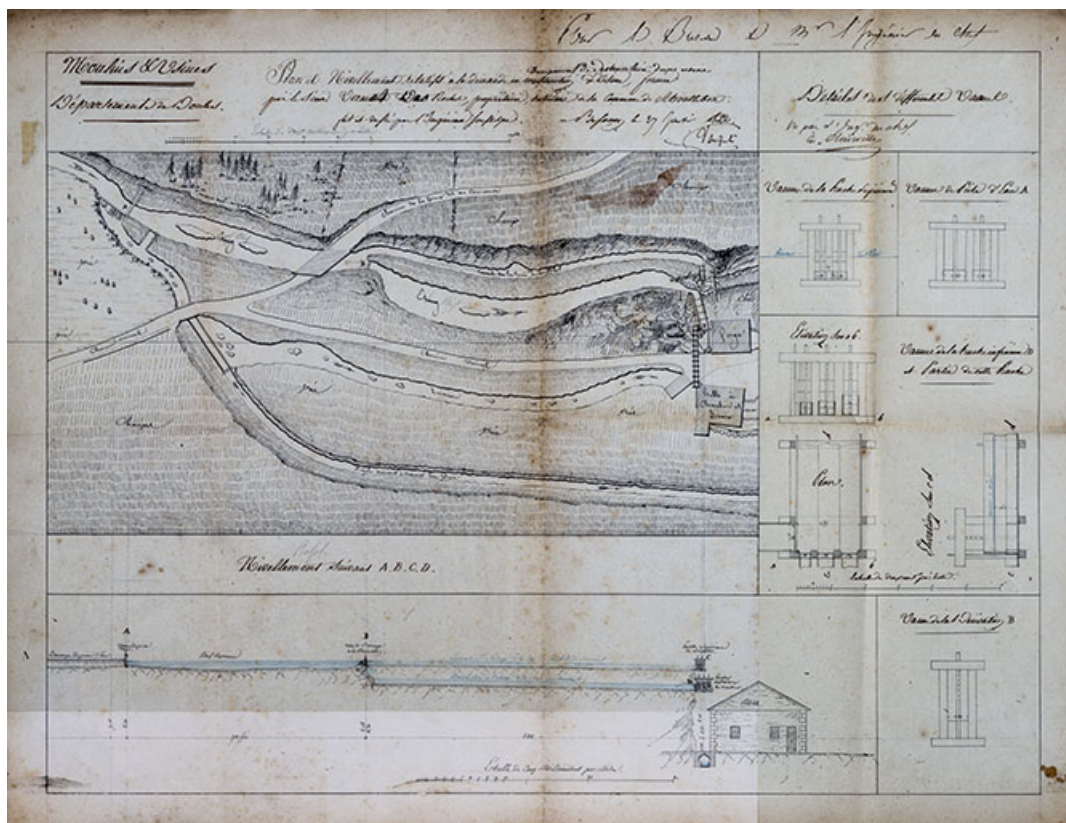
**Plan et nivellement relatifs à la demande en changement de destination d'une usine par le sieur Vermot Des Roches, propriétaire habitant de la commune de Montlebon, 1822.**

**Plan et nivellement relatifs à la demande en changement de destination d'une usine par le sieur Vermot Des Roches, propriétaire habitant de la commune de Montlebon, dessin (plume), par l'ingénieur Vauquelin, Besançon le 27 janvier 1822, échelles 1/500, 1/200 et 1/50, 47,5 x 63 cm**

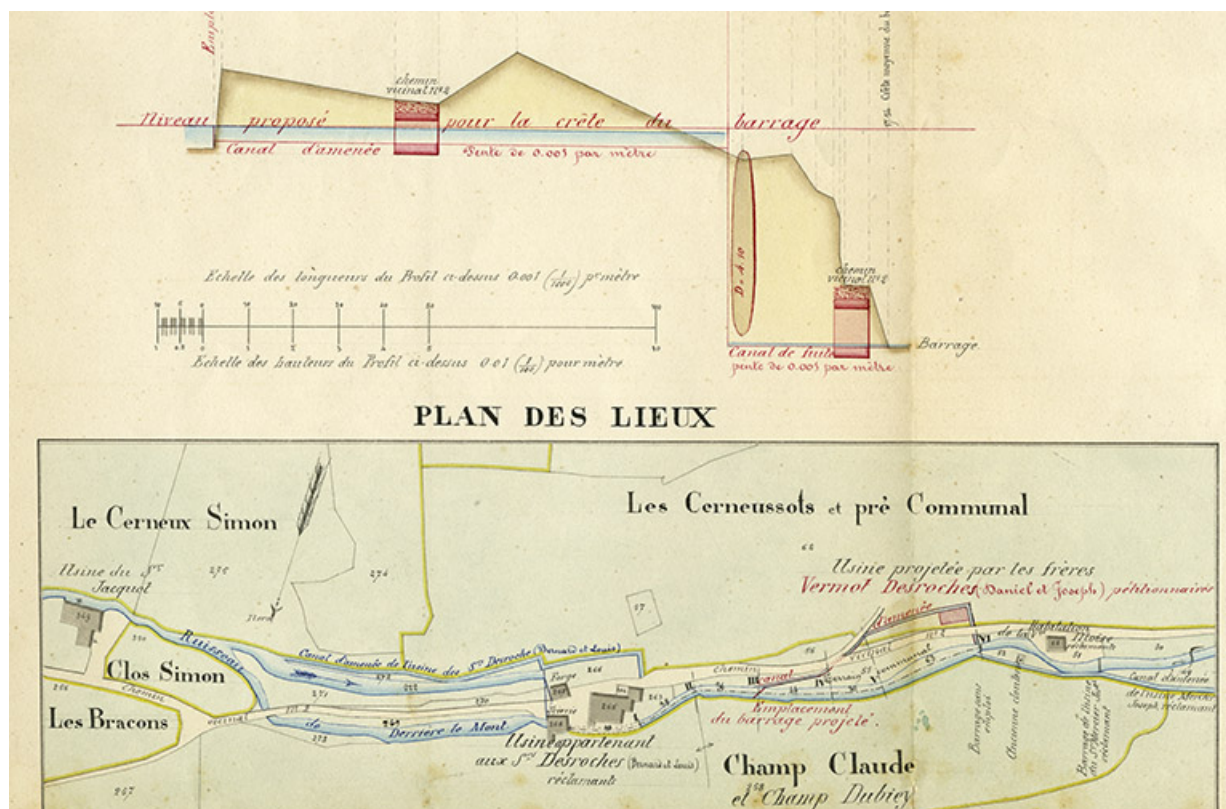
Plan et nivellement relatifs à la demande en changement de destination d'une usine par le sieur Vermot Des Roches, propriétaire habitant de la commune de Montlebon, 1822. Montre aussi l'usine de Louis et Bernard Vermot-Desroches.  
25, Montlebon

Commune de Montlebon. Règlement d'eau de l'usine projetée par les Srs Vermot Desroches. Plan, profils en long et en travers, dessin sur calque (plume, lavis), par l'ingénieur ordinaire Cuvinot, Besançon le 17 mars 1863, échelles 1/2 500, 1/250 et 1/200, 31 x 50,5 cm. Calque (en très mauvais état) également dans la liasse Sp 742.  
Lieu de conservation : Archives départementales du Doubs, Besançon - Cote du document : 7 S 72

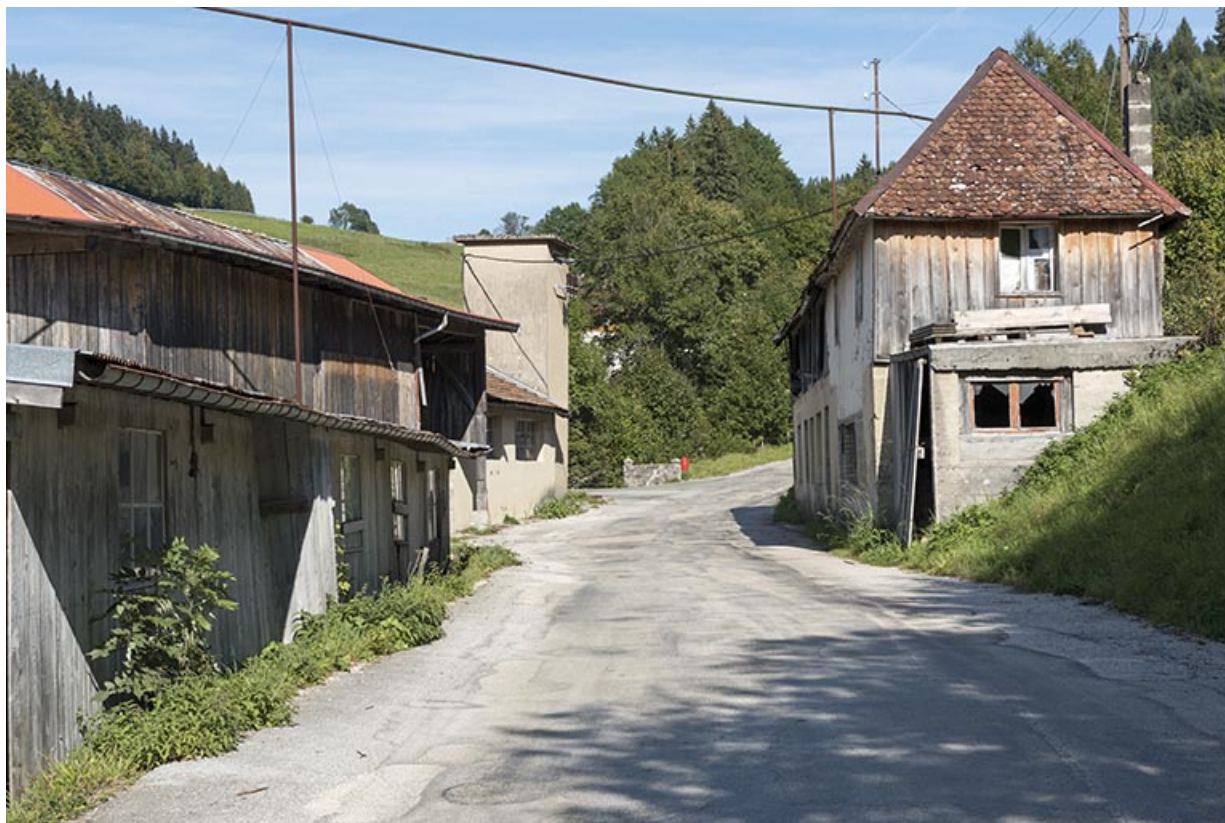
**Atelier de fabrication (1894) à gauche et atelier de réparation à droite, depuis l'ouest.**

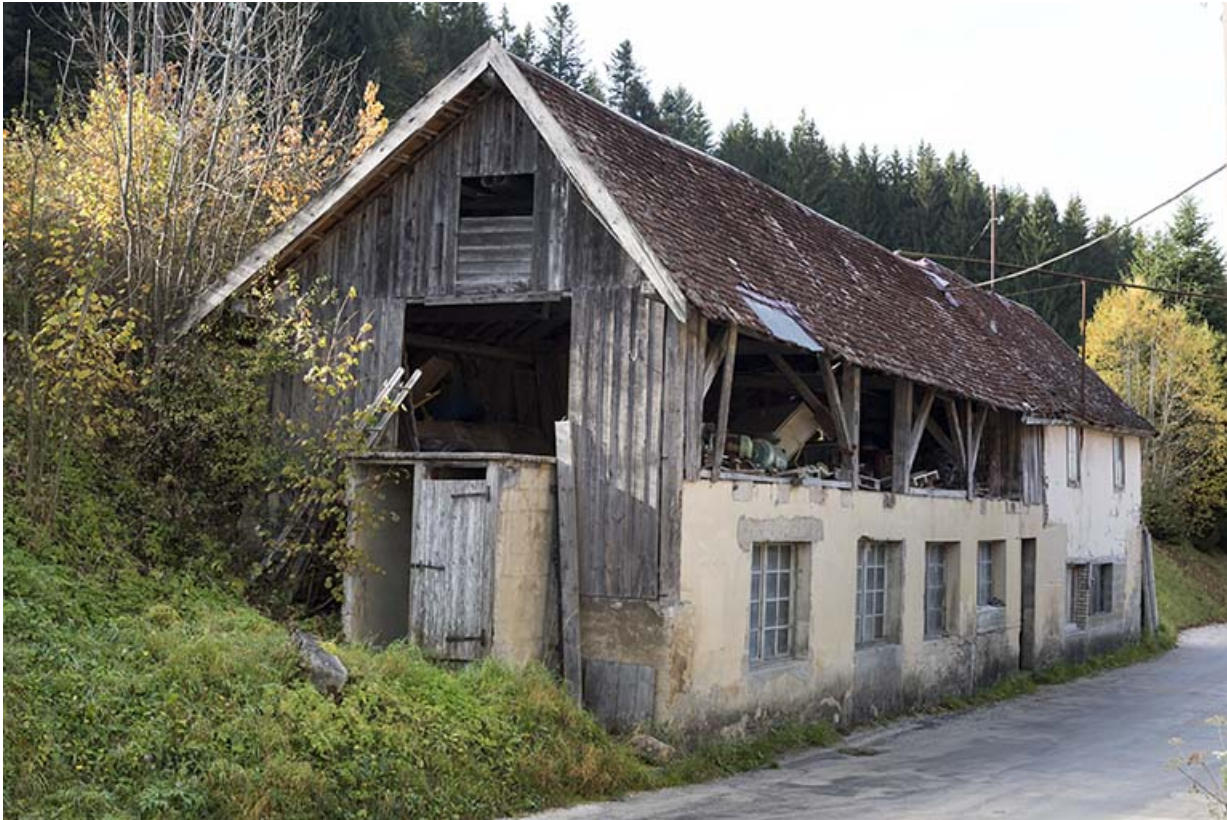
**Atelier de réparation (affûtage), de trois quarts gauche.**

Issus de nombreuses campagnes de construction ou modification, les bâtiments sont assez hétérogènes. Les plus anciens ont des murs en moellons calcaires, enduits ou non, éventuellement avec pan de bois et essentage de planches, voire même un lattis enduit pour l'atelier d'affûtage. Sur deux niveaux, ils sont coiffés de toits à longs pans (toit à un pan sur la maison) et pignons couverts (croupe à l'extrémité occidentale de l'affûtage), à couverture en acier, tuiles mécaniques ou tuiles plates (affûtage). Les divers hangars ou corps de bâtiment similaires associent pan de bois (ou de fer), essentage de planches ou de matériau synthétique, charpente en bois apparente (en lamellé collé des Ets Simonin dans le cas de l'atelier de fabrication bâti en 2000), toit à longs pans et pignons couverts (éventuellement toit à un pan ou appentis), couverture en acier, tôle ondulée ou tuile mécanique. Le bureau et les garages sont en béton enduit avec toit terrasse dans le même matériau ; les parpaings de béton sont également utilisés sur le site. En moellons calcaires enduits, la villa est couverte d'un toit à longs pans, demi-croupes et tuiles mécaniques. Elle comporte un sous-sol, un rez-de-chaussée surélevé (accessible par un escalier symétrique), un étage carré et un étage en surcroît, desservis par un escalier dans-oeuvre. Les baies sont rectangulaires au deux premiers niveaux, en arc segmentaire aux deux suivants.

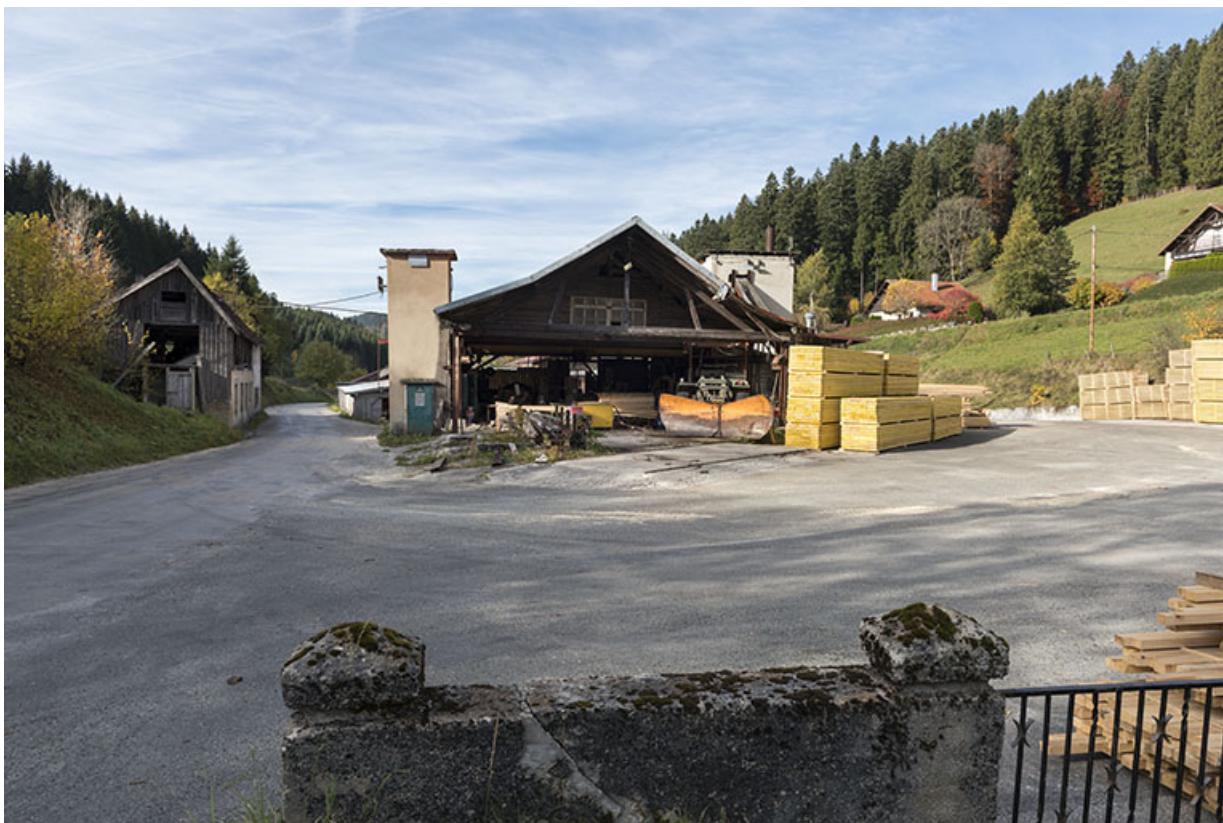
**Transformateur et atelier de fabrication (1894), depuis l'est (amont).**  
25, Montlebon

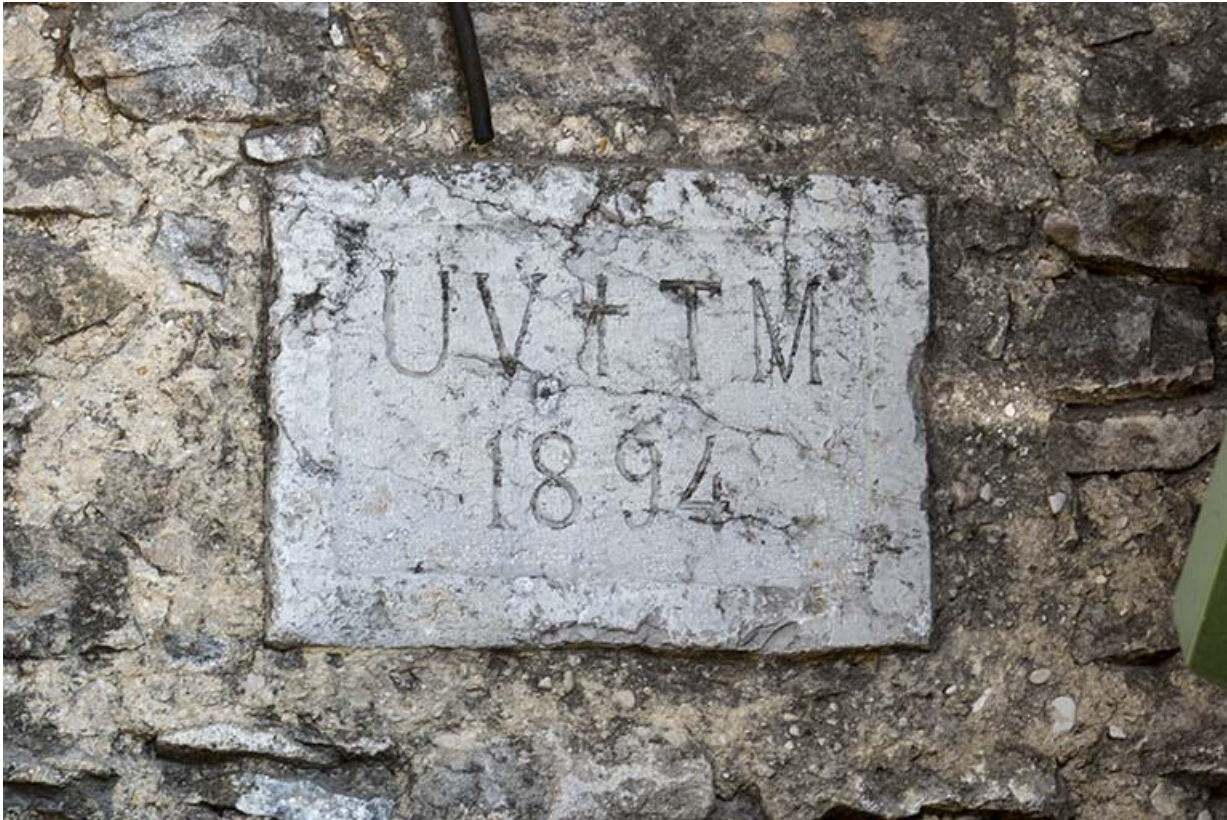
**Atelier de fabrication (1894) : plaque portant la date.**

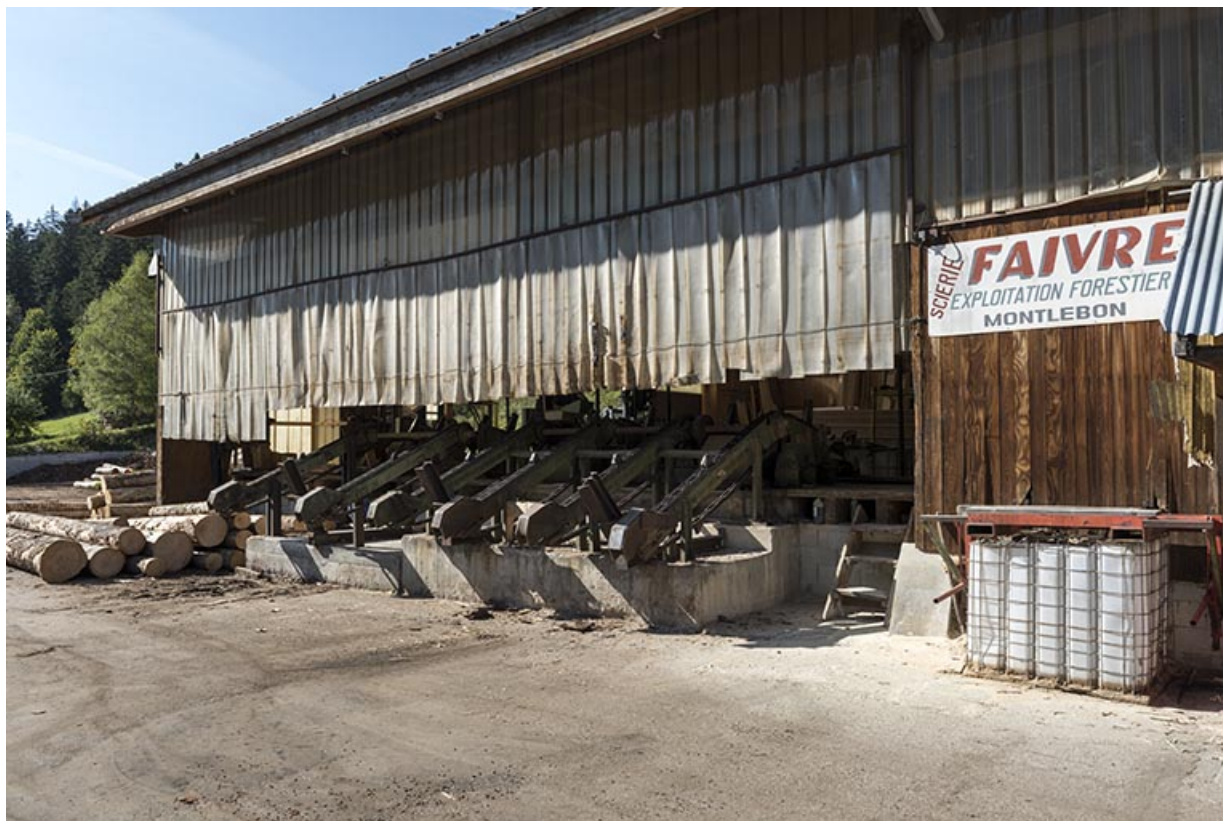
**Atelier de fabrication (2000) : façade sud.**

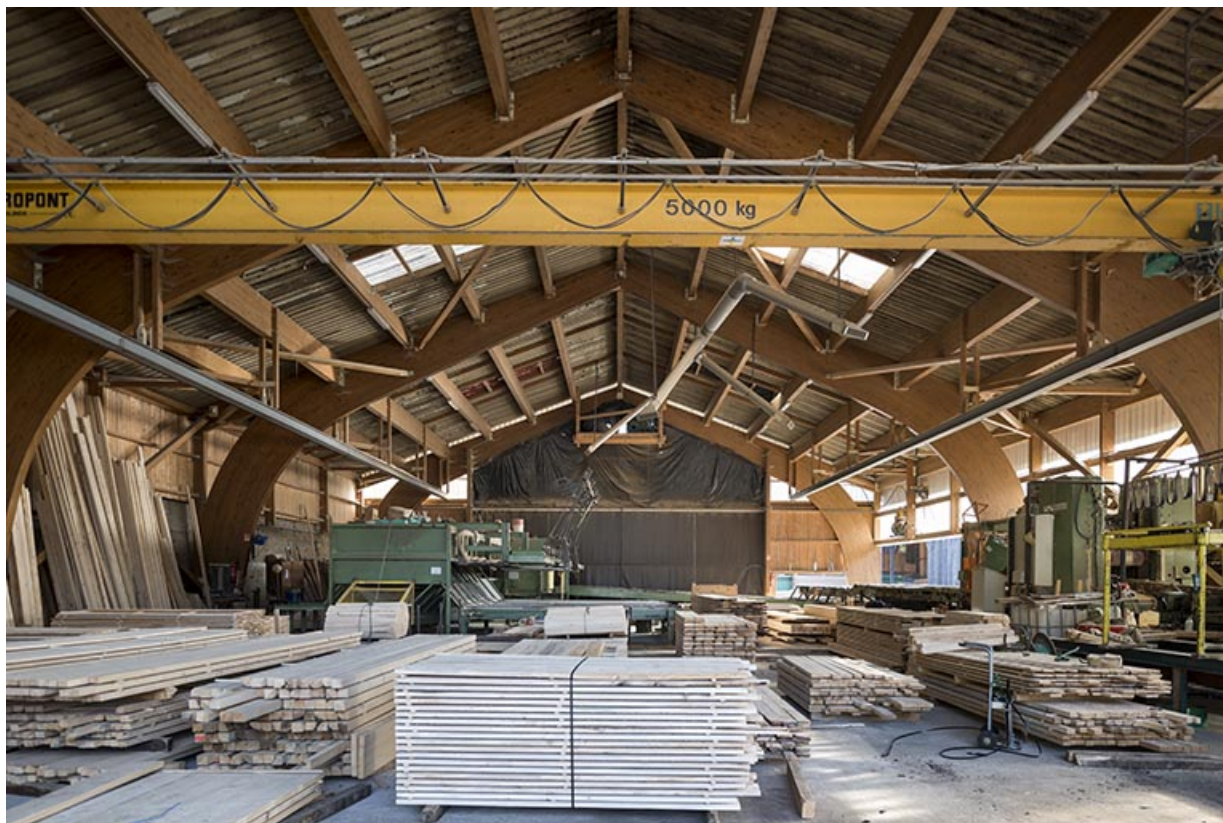
**Atelier de fabrication (2000) : intérieur.**

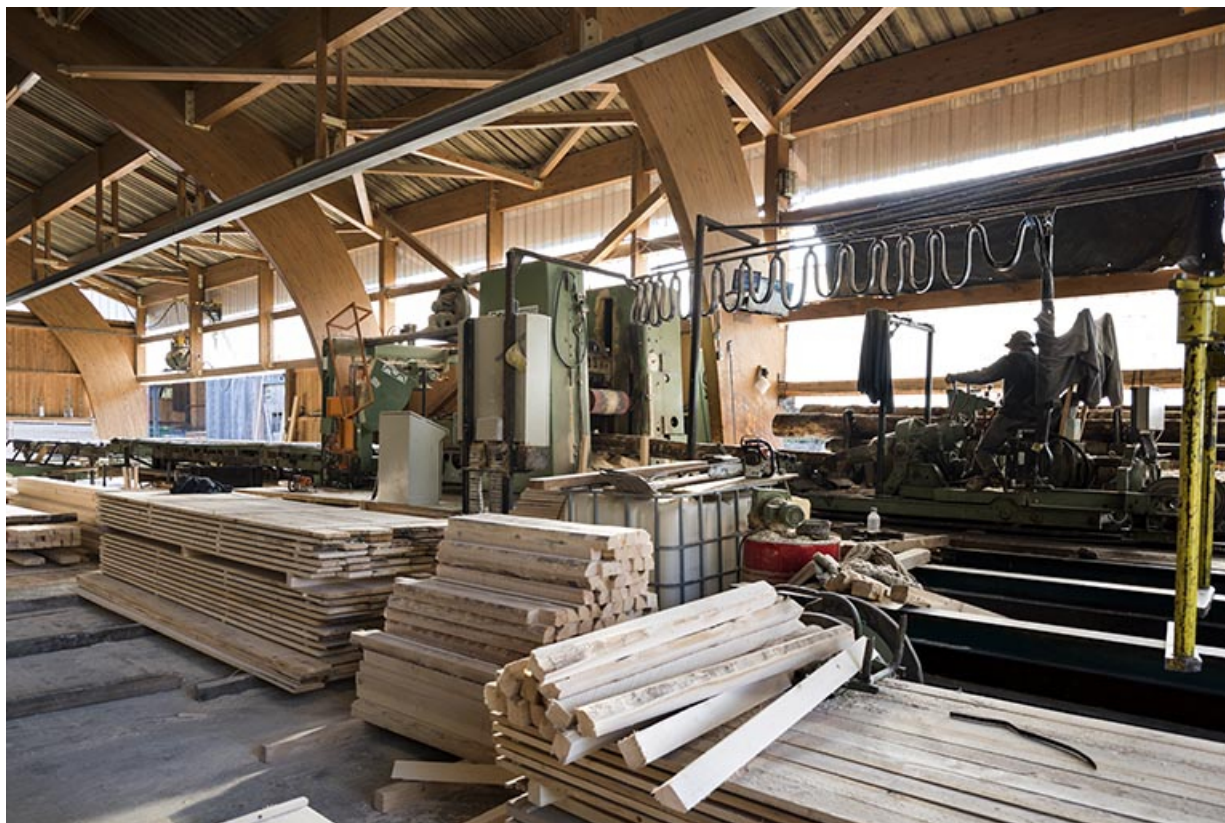
**Atelier de fabrication (2000) : châssis multiple Möhringer.**

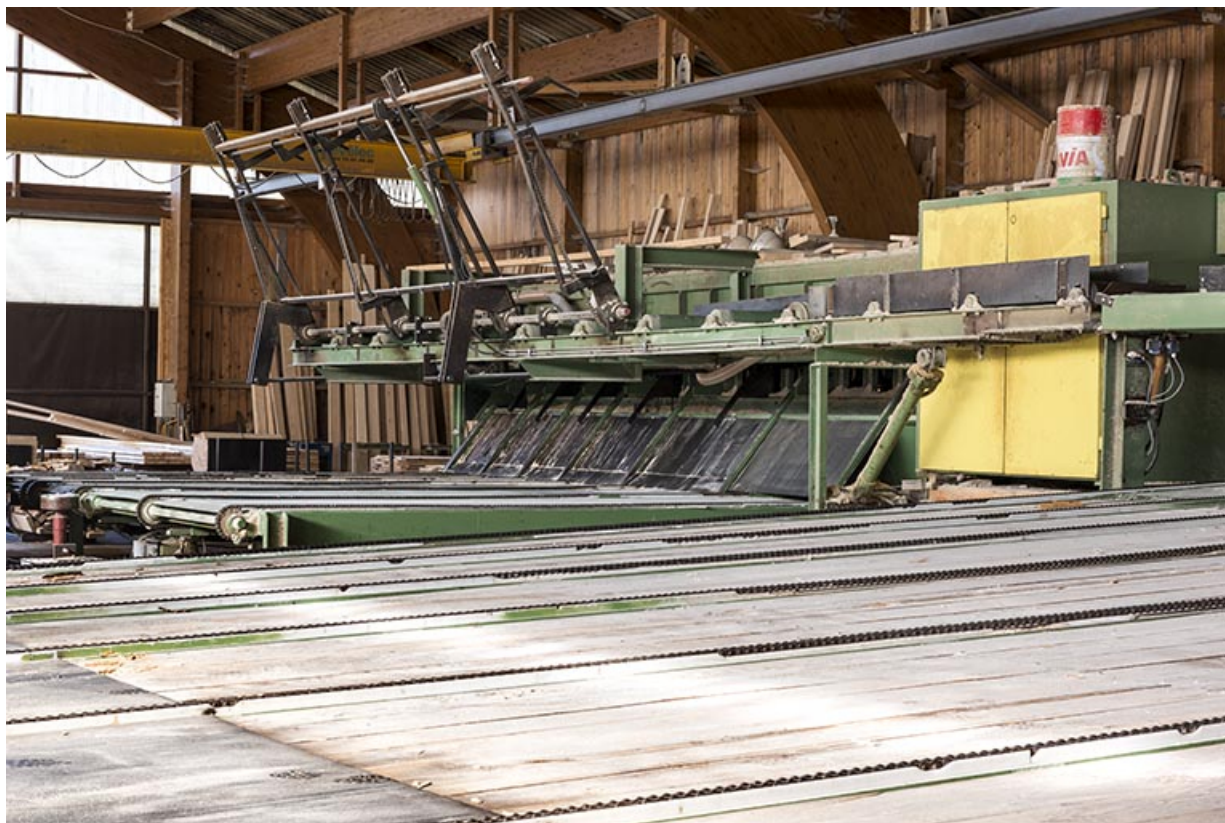
**Atelier de fabrication (2000) : déligneuse Remonnay (Villers-le-Lac).**

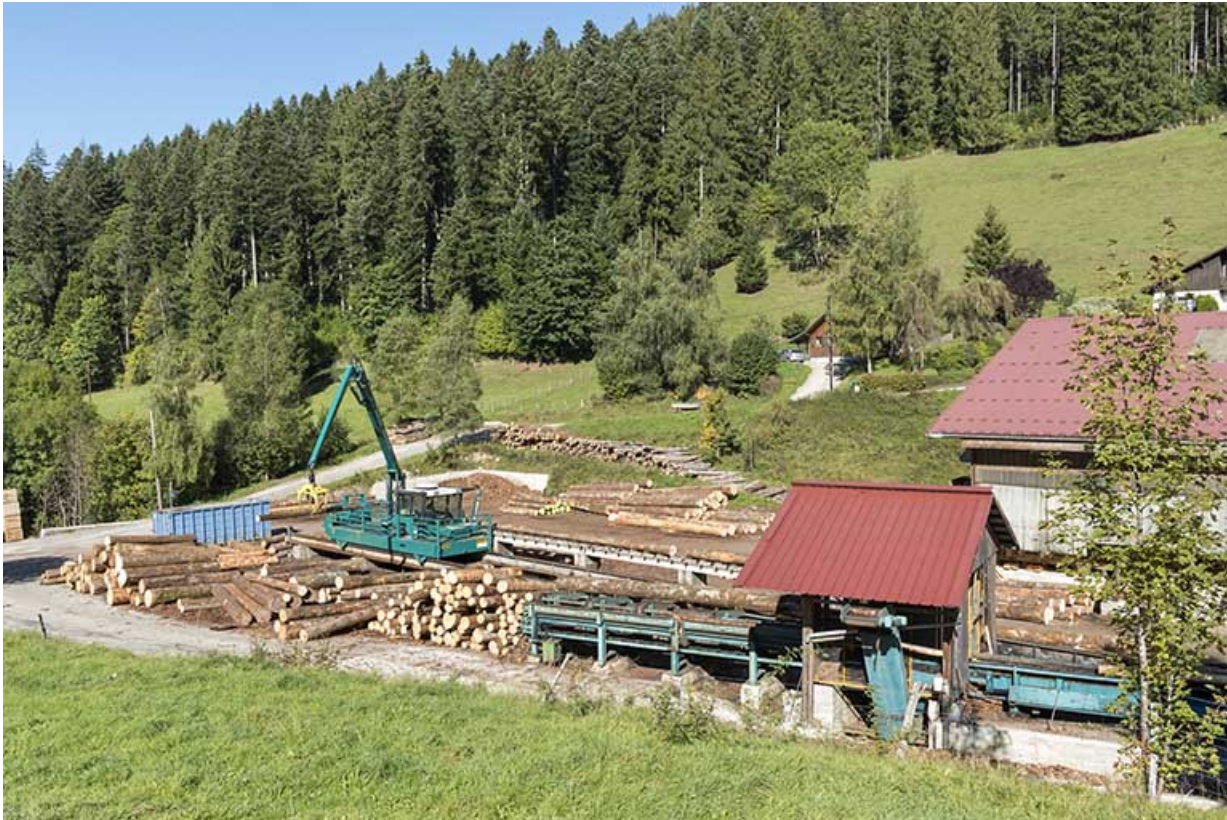
**Chariot de découpe Zembrod et écorceuse Segem.**

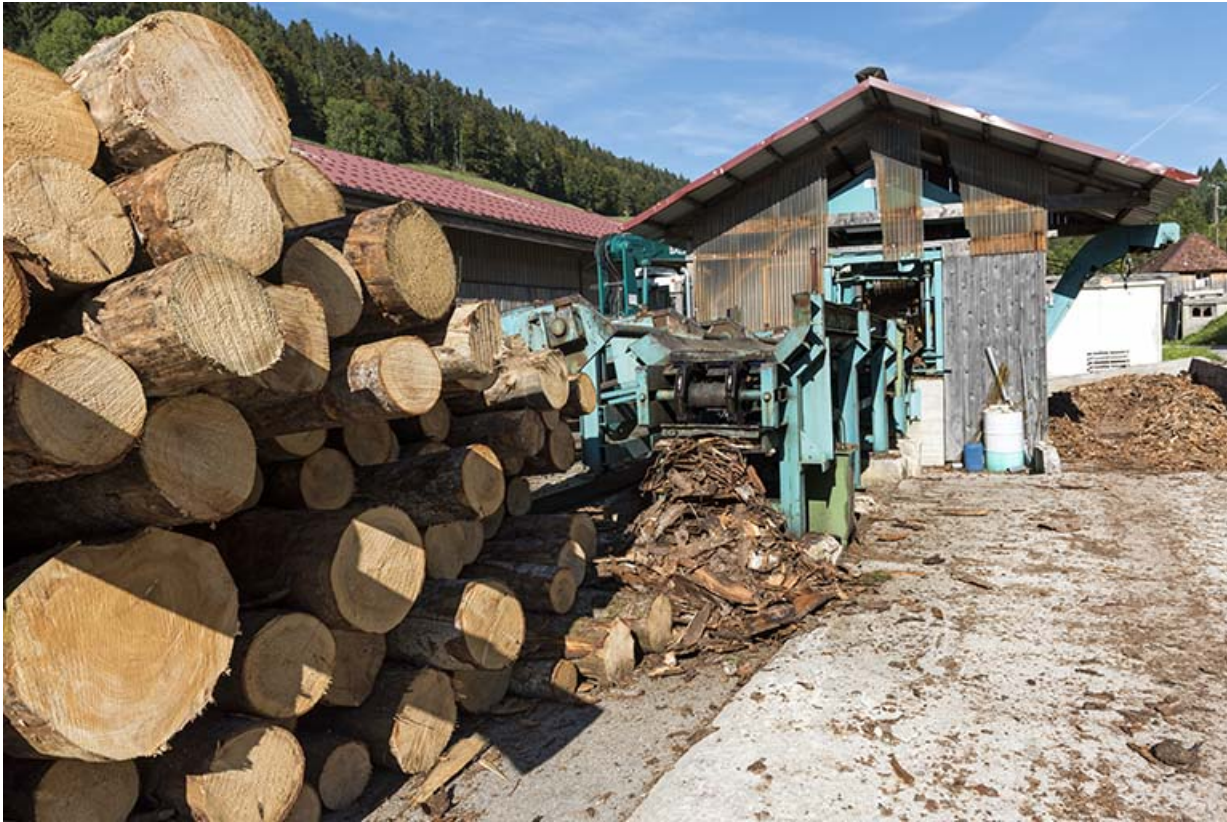
**Ecorceuse Segem.**
