## USINE DE PIPES FROSSARD, PUIS CETEHOR, ACTUELLEMENT IMMEUBLE

Bourgogne-Franche-Comté, Doubs  
Besançon  
16 avenue Carnot

Dossier IA25001712 réalisé en  
2017

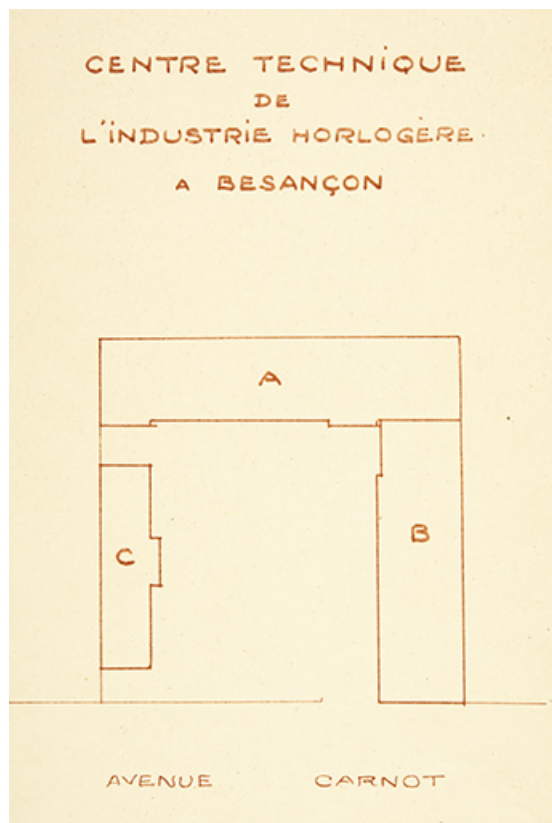
**[Plan-masse du Centre Technique de l'Industrie Horlogère], tirage, décembre 1949.**  
25, Besançon, 16 avenue Carnot

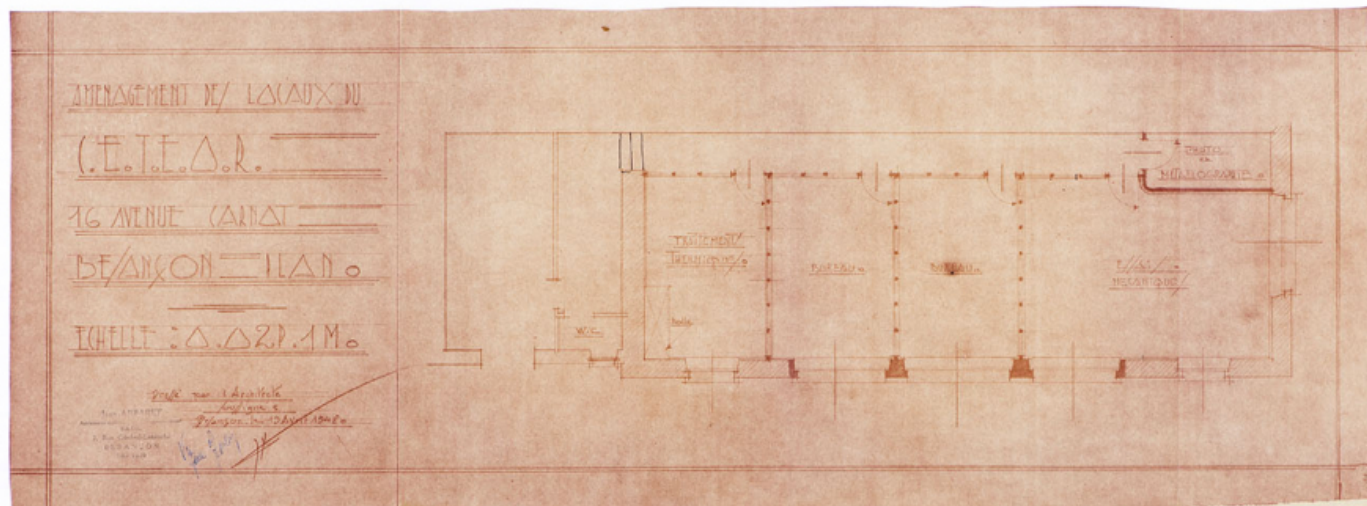
**Plan d'aménagement des locaux du C.E.T.E.O.R, 19 avril 1948.**

**Aménagement des locaux du C.E.T.E.O.R, plan, 1/500, tirage, Jean Arbaret architecte, 19 avril 1948.**

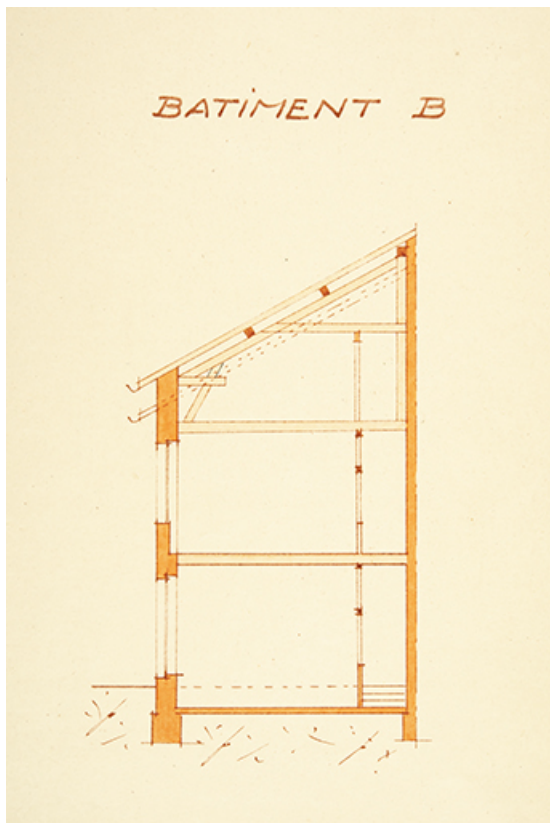
**[Coupe transversale du bâtiment B], tirage, décembre 1949.**  
25, Besançon, 16 avenue Carnot

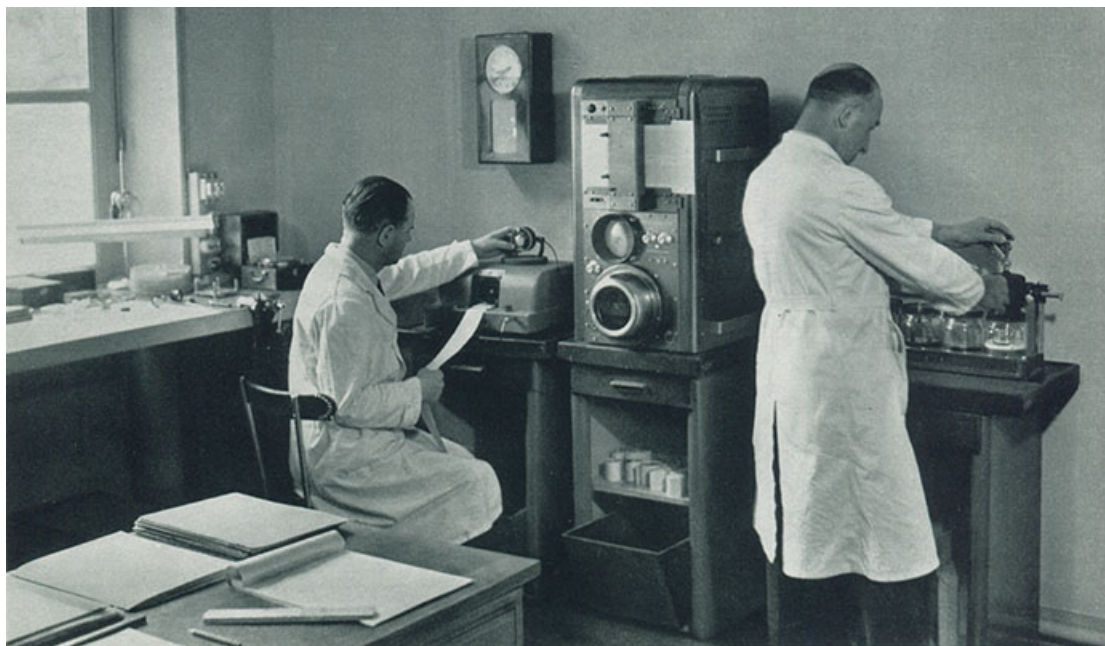
SERVICE DE CHRONOMÉTRIE: MICRODYNAGRAPHIE STRAUMANN. APPAREIL PERMETTANT D'ÉTABLIR UN DIAGNOSTIC DES QUALITÉS ESSENTIELLES D'UN MOUVEMENT D'HORLOGERIE ET POUVANT DONNER SIMULTANÉMENT :

- L'ENREGISTREMENT DES VARIATIONS DU MOMENT DE FORCE A LA ROUE D'ÉCHAPPEMENT.
- LE DIAGRAMME DES VARIATIONS DE LA MARCHE INSTANTANÉE.
- UN OSCILLOGRAMME DES FONCTIONS D'ÉCHAPPEMENT.

**Service de chronométrie. Microdynagraphe (diagnostic des mouvements), 1955.**  
25, Besançon, 16 avenue Carnot

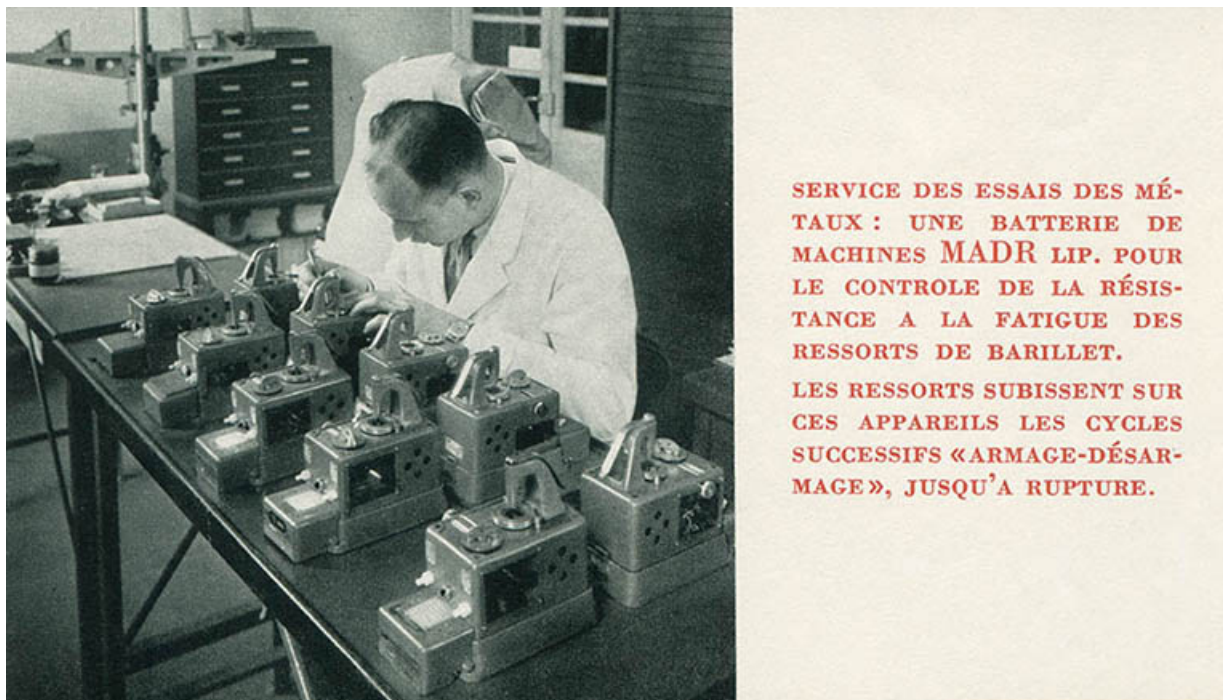
**Service des essais des métaux. Contrôle de résistance à la fatigue des ressorts de barillet, 1955.**

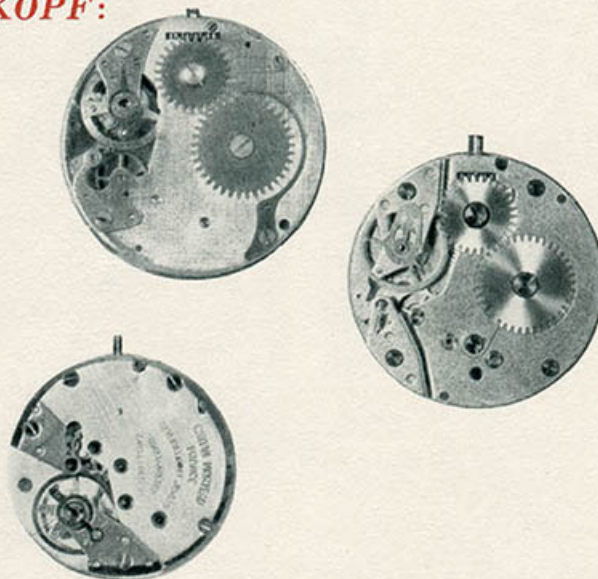
**Création de calibres de montres Roskopf, 1955.**

## ***MONTRES BRACELET ROSKOPF:***

**Montre «Roskopf»  
créée par le Cétéhor en 1950.**

**Montre «Roskopf»  
créée par le Cétéhor en 1953.**

**Montre «Roskopf»  
créée par le Cétéhor en 1954.**
