## FERME

Bourgogne-Franche-Comté, Jura  
Cuttura

Dossier IA39000213 réalisé en  
1996

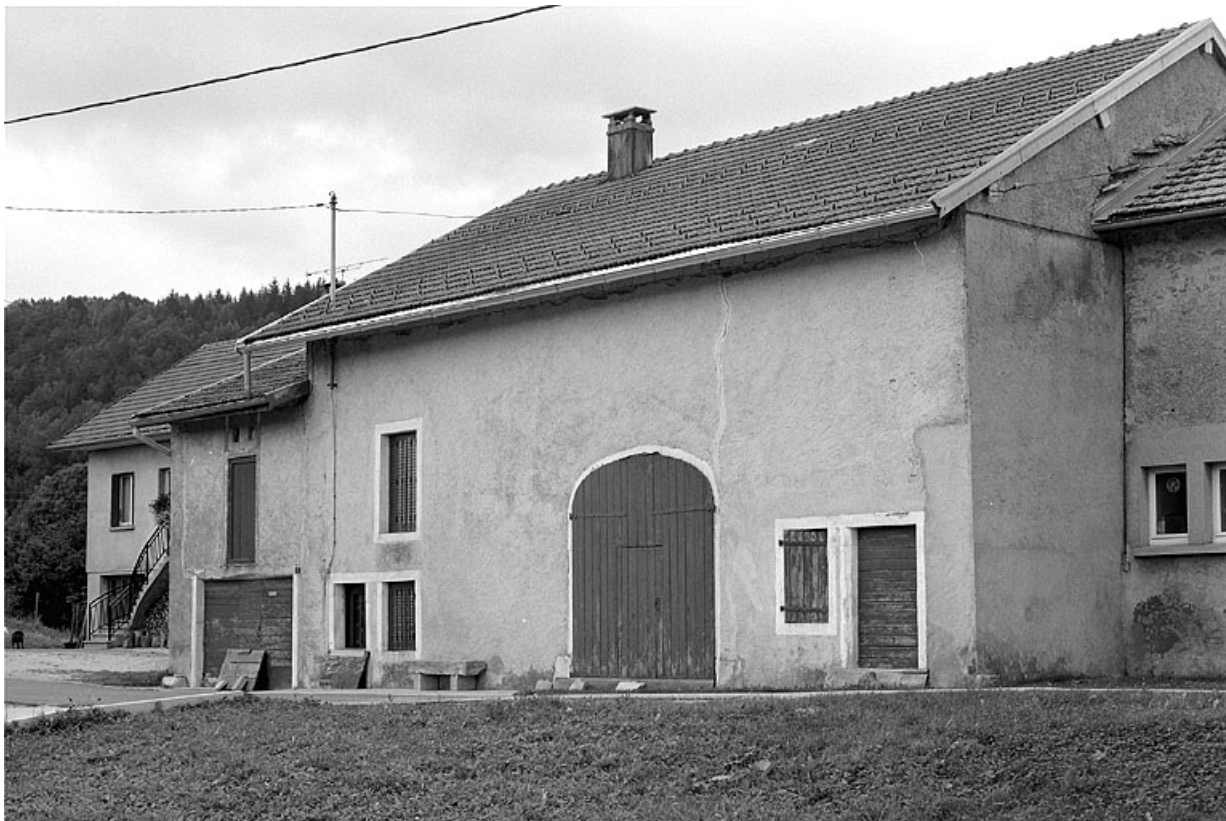
N° de l'illustration : 19963901446X

**Façade sur rue avec les entrées du logis, de la grange et de l'étable.**

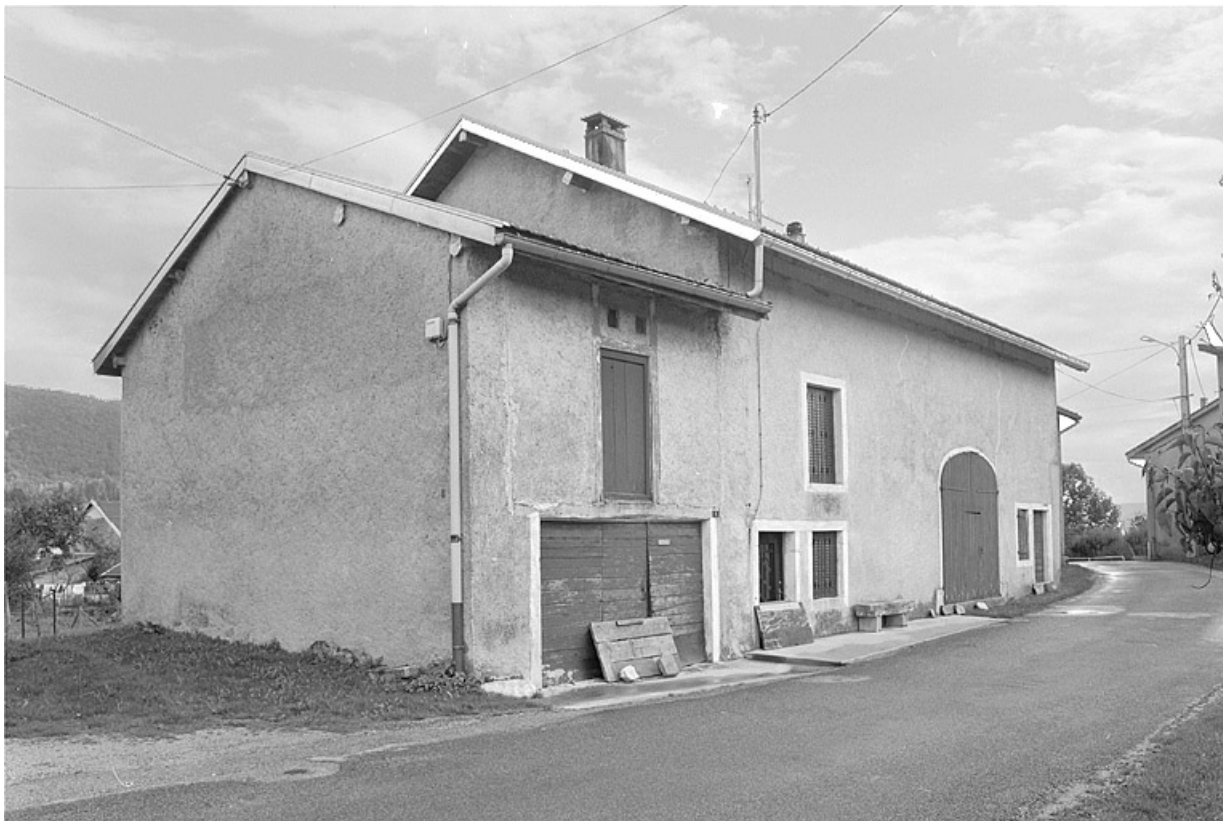
N° de l'illustration : 19963901447X

**Façade sur rue avec, au premier plan, l'atelier.**

Atelier sur le pignon nord, soue à cochons en appentis. Balcon en bois sur la façade postérieure, protégé sur les côtés par un essentage de planches.

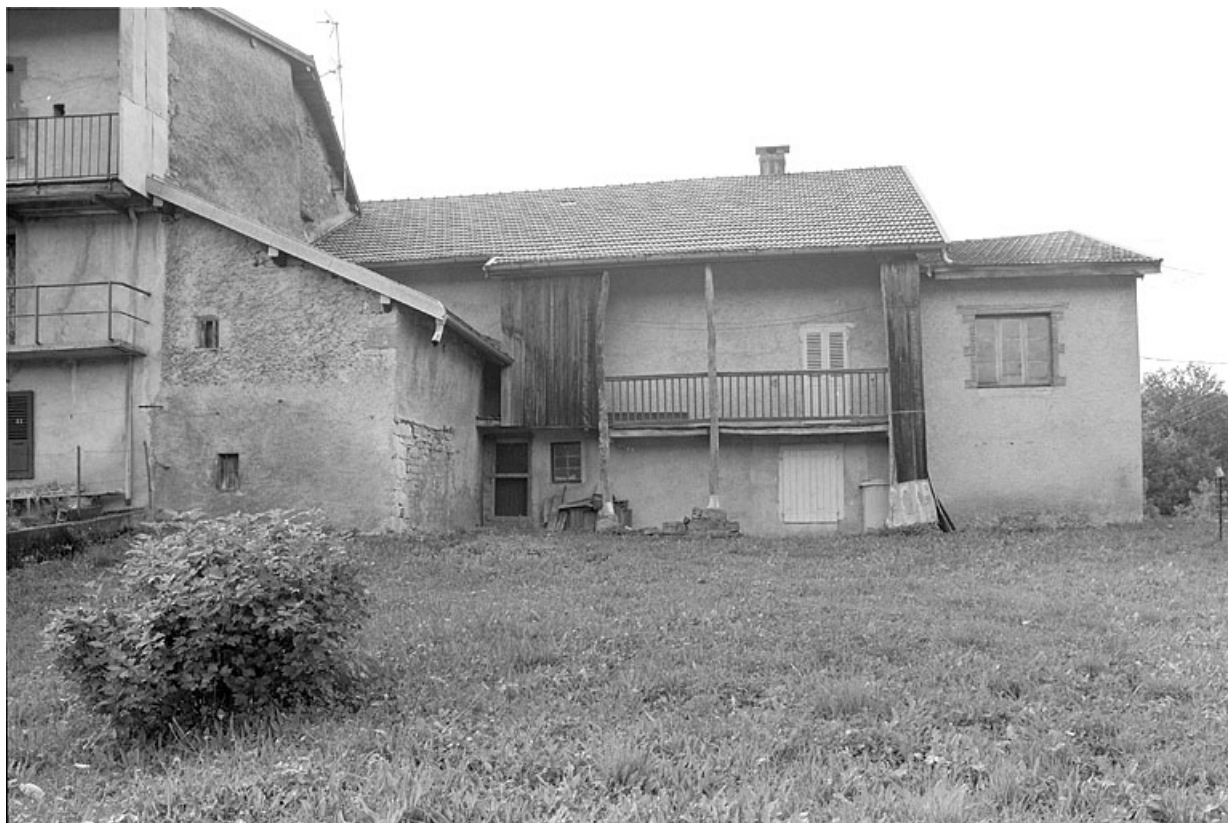
N° de l'illustration : 19963901456X

**Façade postérieure, avec la porcherie en appentis et à droite l'atelier.**
