## ATELIER DE LUNETTERIE DIT MOULIN LAMY

Bourgogne-Franche-Comté, Jura  
Les Rousses  
sous les Barres

Dossier IA39000572 réalisé en 1999 revu en  
2000

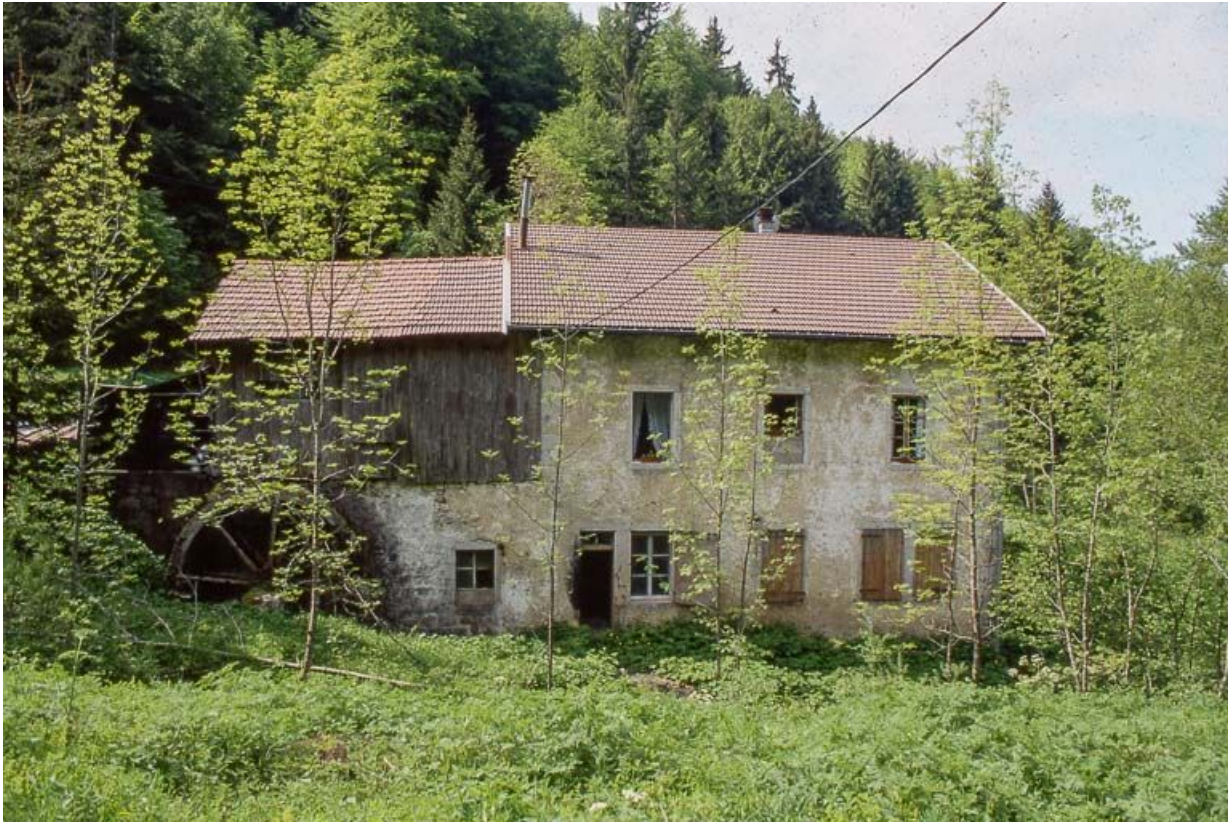
N° de l'illustration : 19993900169ZA

**Façade postérieure.**

L'ensemble du bâtiment est constitué d'une partie entièrement en moellons calcaires, comportant un étage de soubassement et un étage en surcroît. Un essentage de tôle protège la face ouest de cette partie. Sur le côté est est accolé un corps de bâtiment comportant un étage de soubassement en moellons calcaires et un rez-de-chaussée surélevé, partiellement en pan de bois, recouvert d'un essentage de planches. L'appentis accolé sur la façade est de ce corps est couvert par un toit en métal. L'étage de soubassement le long de la rivière contient les parties de l'édifice liées à l'activité de lunetterie : atelier, poulies de renvoi, turbine... Une roue verticale est encore présente sur ce côté, il en existait une seconde, aujourd'hui disparue. Le bief de dérivation a été partiellement détruit.

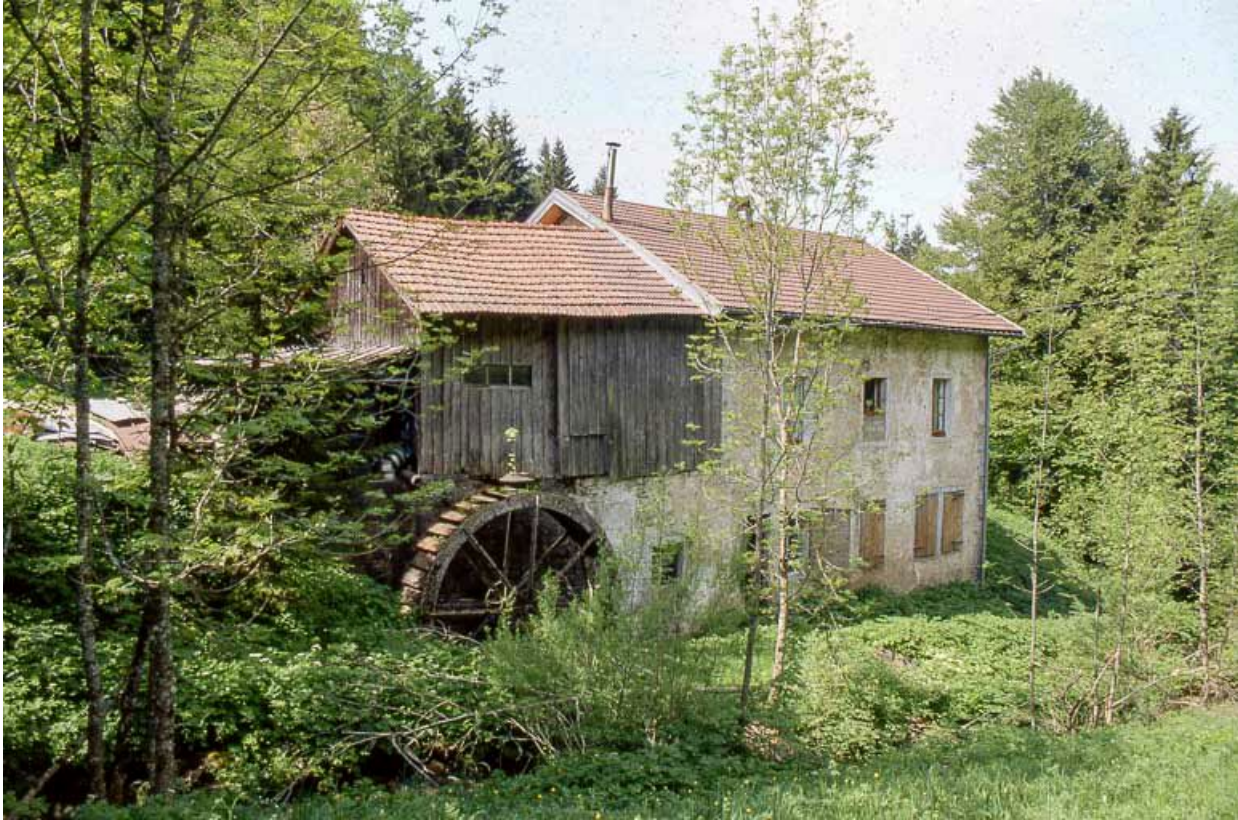
N° de l'illustration : 19993900173ZA

**Façade postérieure et roue.**

**Energie utilisée** : énergie hydraulique, produite sur place, roue hydraulique verticale

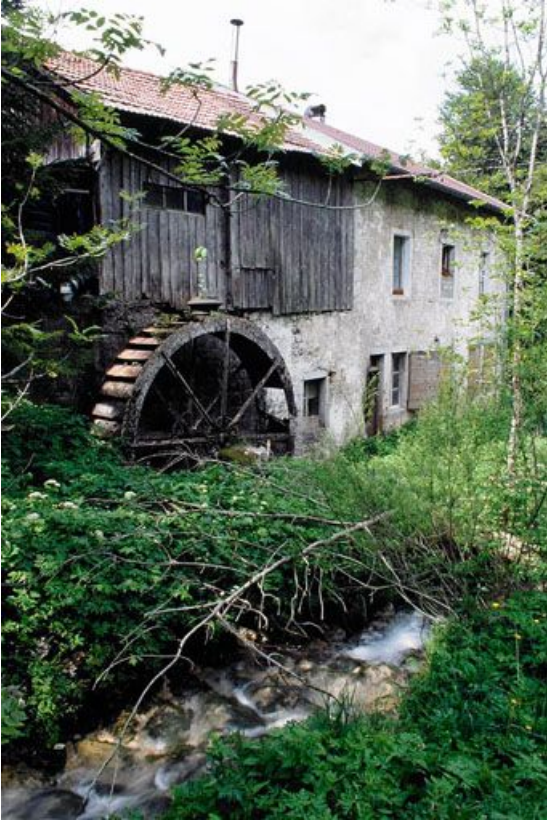
N° de l'illustration : 19993900171ZA

**Façade postérieure, roue et bief Bruyant.**

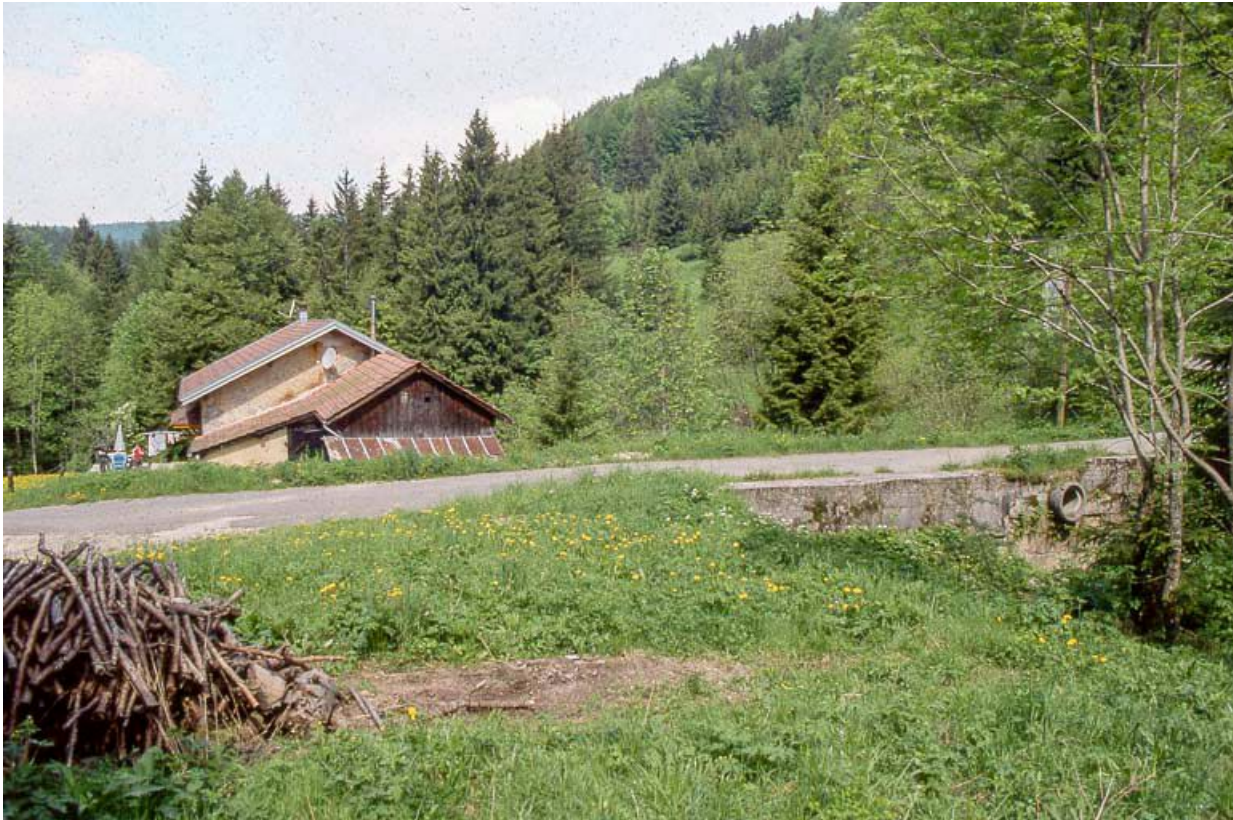
N° de l'illustration : 19993900177ZA

**Emplacement du bassin de retenue.**

**Parties constituant non étudiées** : bassin de retenue, bief de dérivation
