## MAISON

Bourgogne-Franche-Comté, Jura  
Morez  
9 rue de la République

Dossier IA39000715 réalisé en 2000 revu en 2009

Auteur(s) : Laurent Poupard

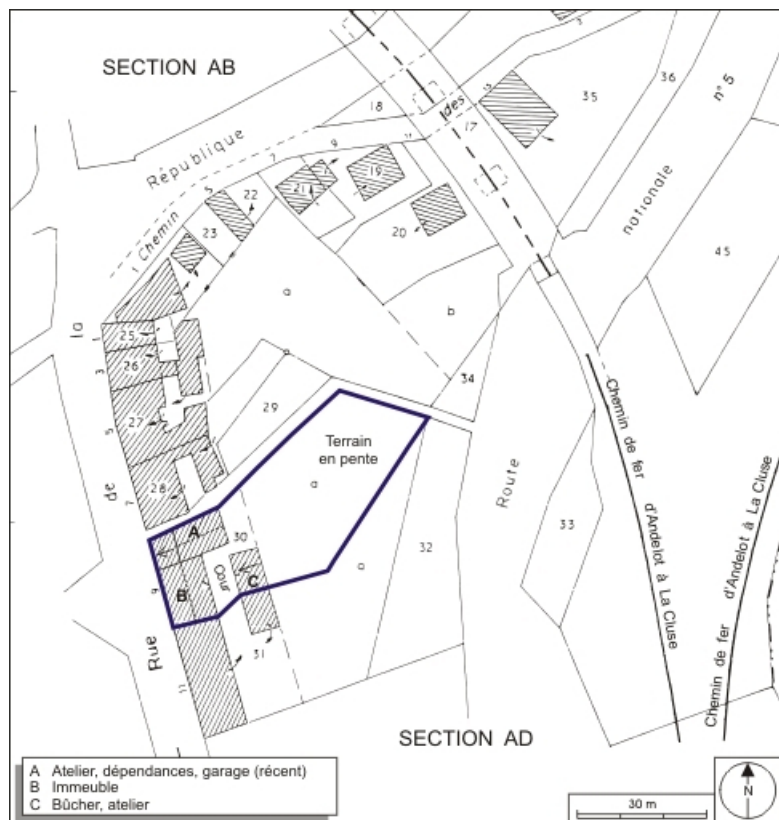
N° de l'illustration : 20093900256NUDA

**Plan-masse et de situation. Extrait du plan cadastral, 1980, section AC, échelle 1:1000.**  
39, Morez, 9 rue de la République

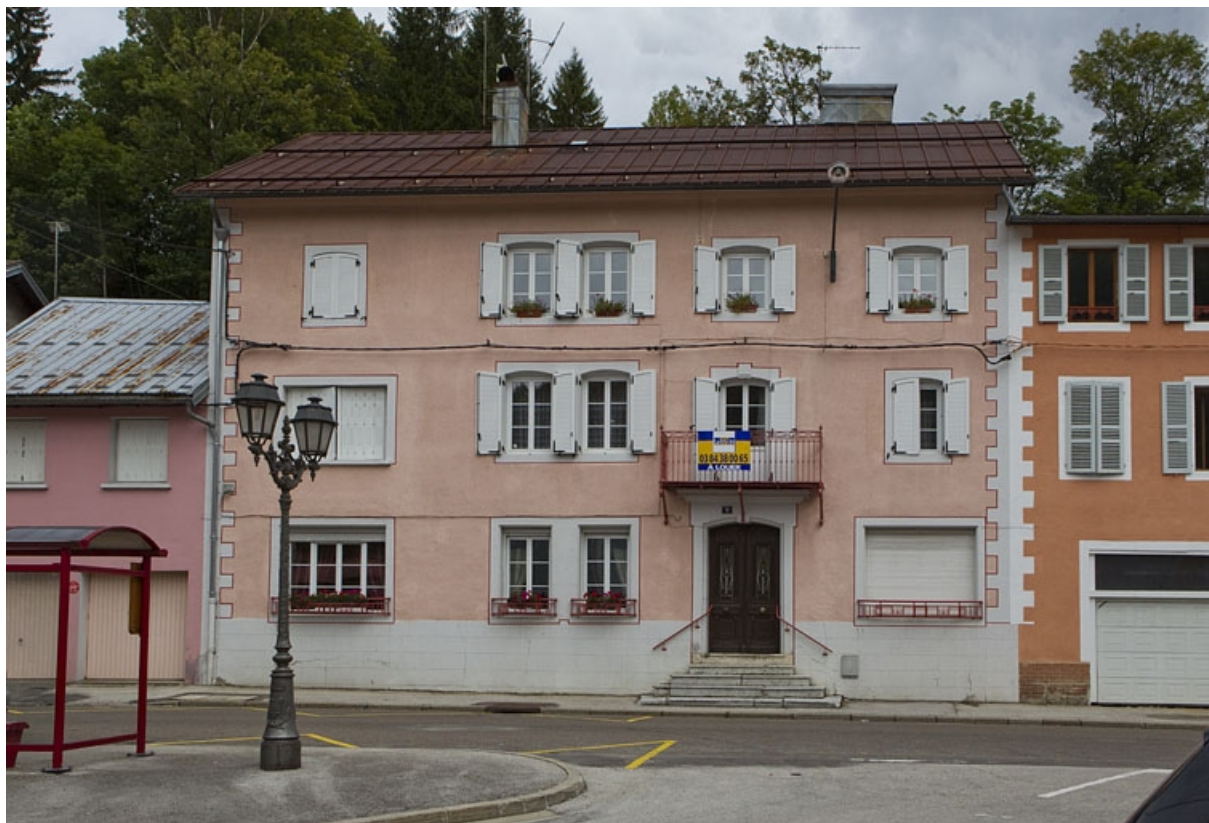
N° de l'illustration : 20103900481NUC2A

**Façade antérieure.**

Les murs sont en moellons calcaires enduits, les toitures métalliques. Le bâtiment principal présente un rez-de-chaussée surélevé et deux étages carrés. Certaines de ses fenêtres ont été élargies à la manière de baies commerciales (rez-de-chaussée) ou ont un linteau délardé en arc segmentaire (étages). Il est coiffé d'un toit à longs pans et pignons couverts, de même que le corps en retour d'équerre au nord-est, alors que celui à l'est est abrité sous un toit en appentis. Le rez-de-chaussée des corps secondaires (en fait un étage de soubassement pour celui au nord-est) est voûté en berceau plein-cintre et accueille dépendances (nord-est) et bûchers (est) ; leur étage est occupé par un atelier (désaffecté). La desserte s'effectue à l'aide de l'escalier dans oeuvre, droit et en charpente, du bâtiment principal qui permet de gagner le premier étage et, grâce à des coursières sur la cour, celui des deux autres corps. Des fenêtres jumelées sont visibles sur l'ensemble des façades antérieures.

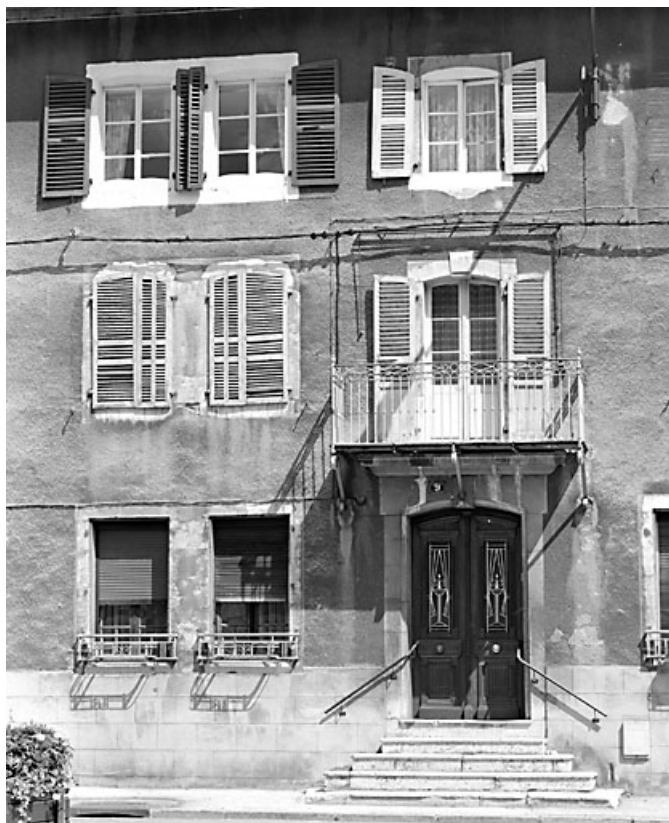
N° de l'illustration : 20033900077X

**Façade antérieure : travées centrales.**

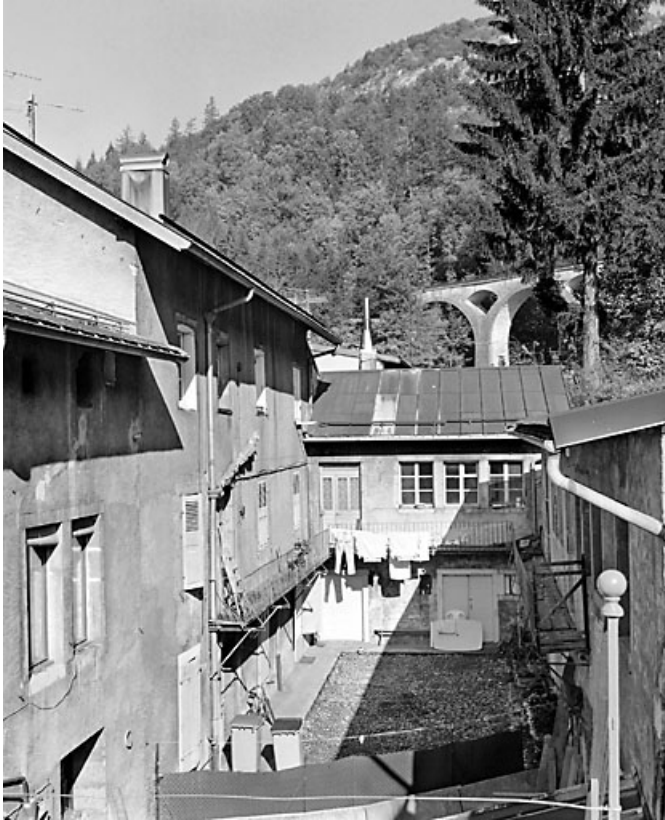
N° de l'illustration : 20033900059X

**Façade postérieure, vue en enfilade.**

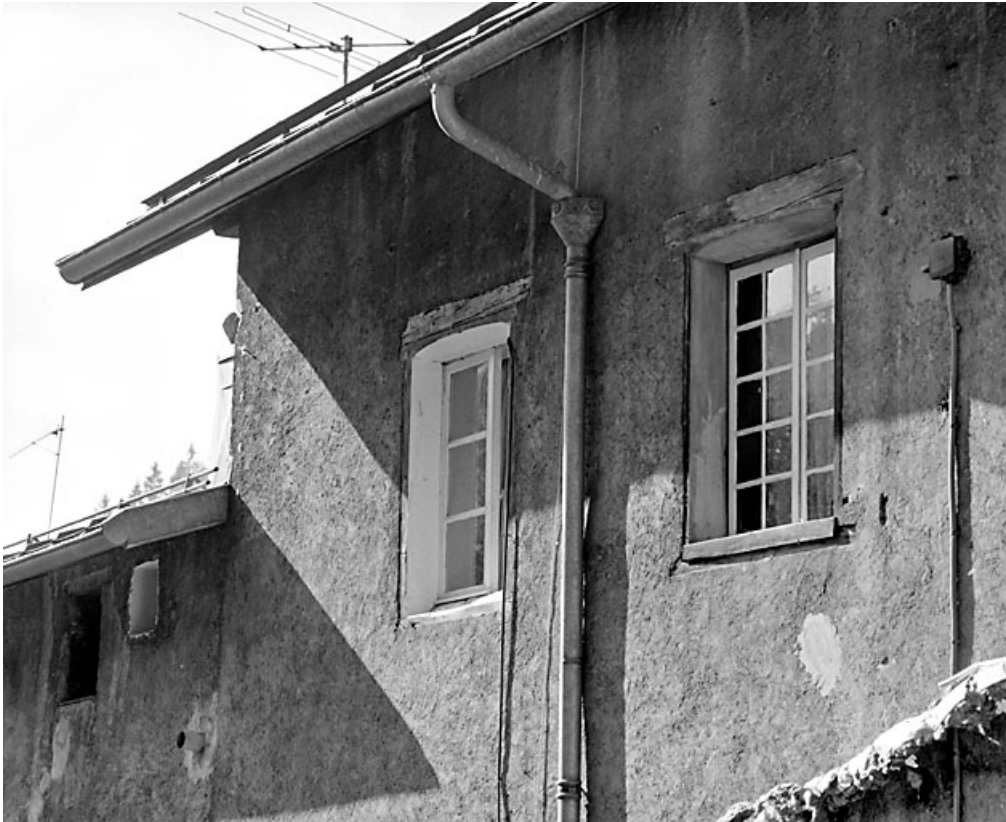
N° de l'illustration : 20033900062X

**Façade postérieure : fenêtre du deuxième étage, à linteau en bois délardé en arc segmentaire.**  
39, Morez, 9 rue de la République

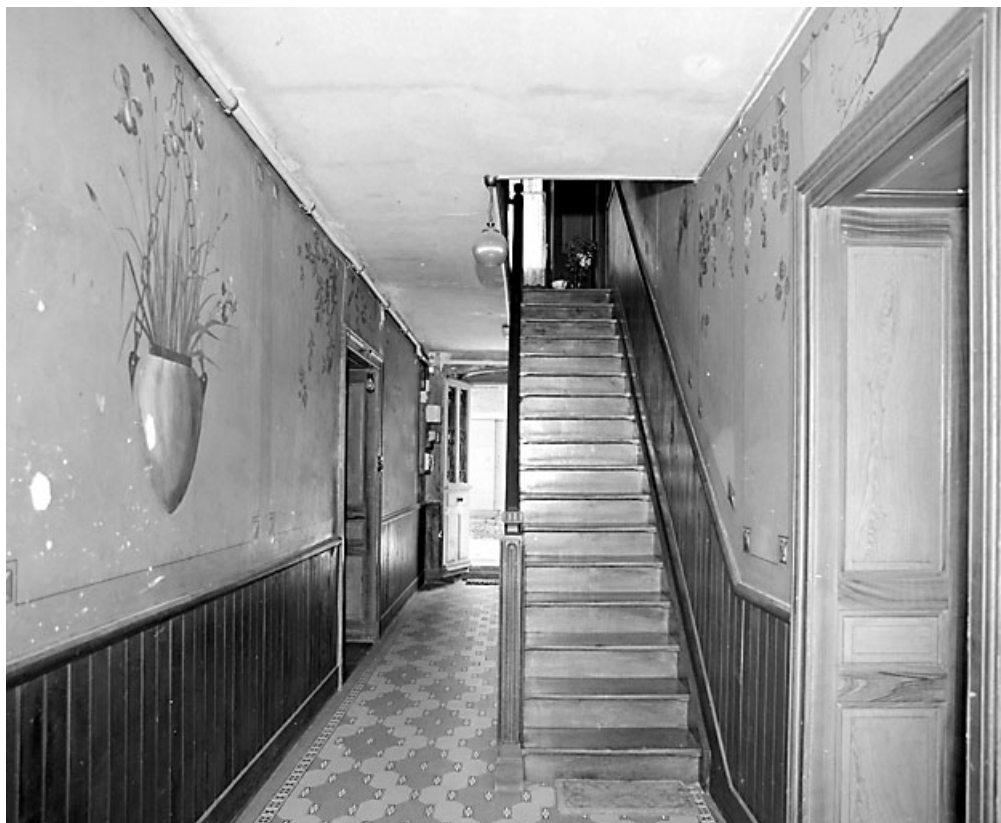
N° de l'illustration : 20033900064X

**Couloir et escalier droit.**

**Escaliers** : escalier dans-oeuvre, escalier droit, en charpente

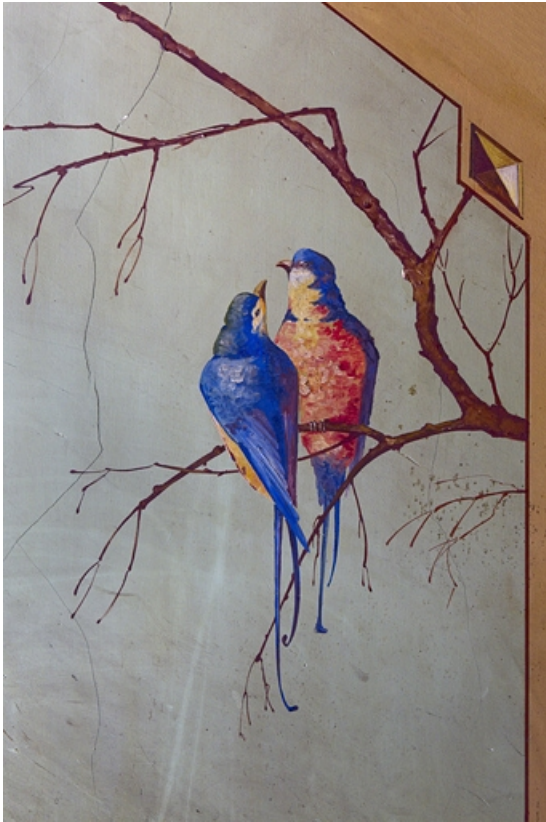
N° de l'illustration : 20103900497NUC2A

**Peinture : couple d'oiseaux sur une branche.**

Les murs du couloir central, au rez-de-chaussée, sont ornés de peintures à motif végétal et animal : fleurs dans des vases, branches d'arbres et arbustes avec feuilles et fruits (châtaignes, etc.) , libellule, oiseaux et leur nid.

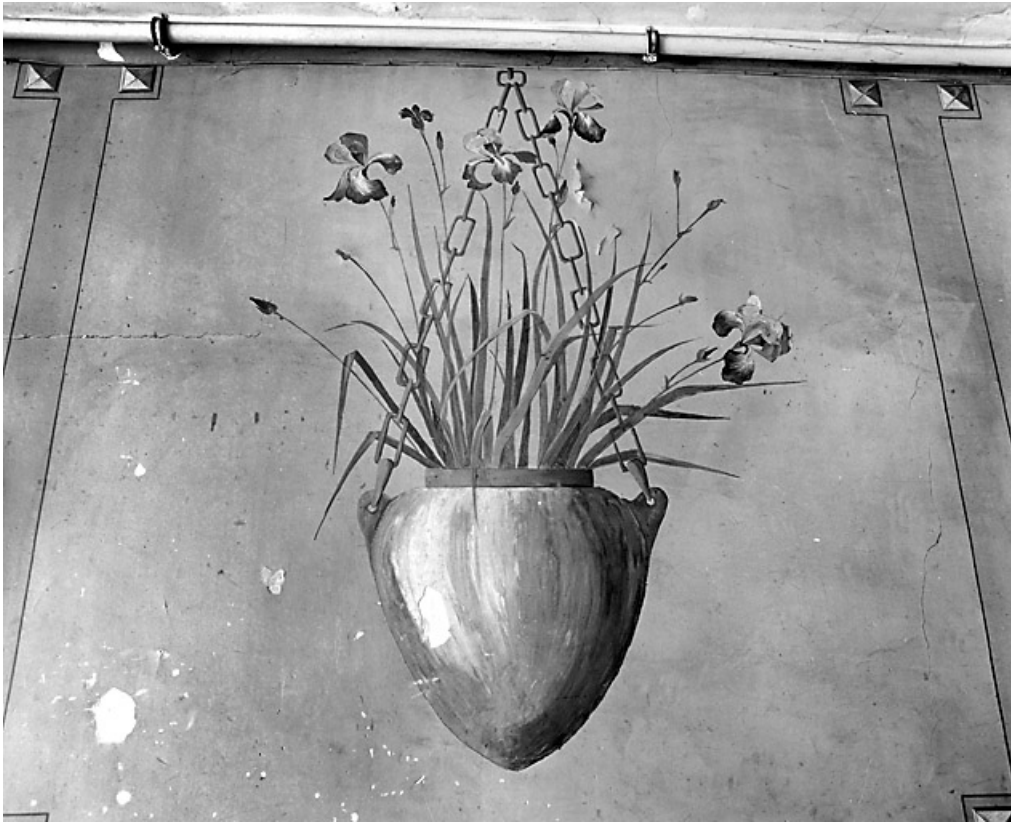
N° de l'illustration : 20033900065X

**Peinture : fleurs (iris ?) dans un vase suspendu.**

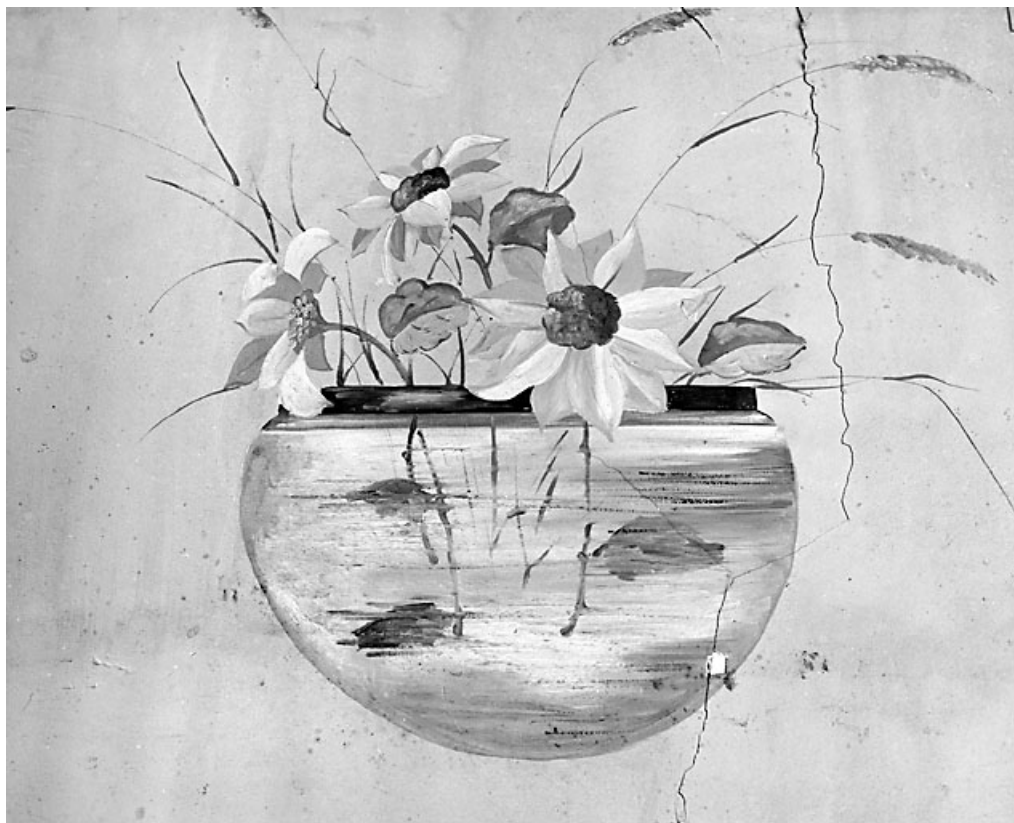
N° de l'illustration : 20033900069X

**Peinture : fleurs dans un vase rond.**

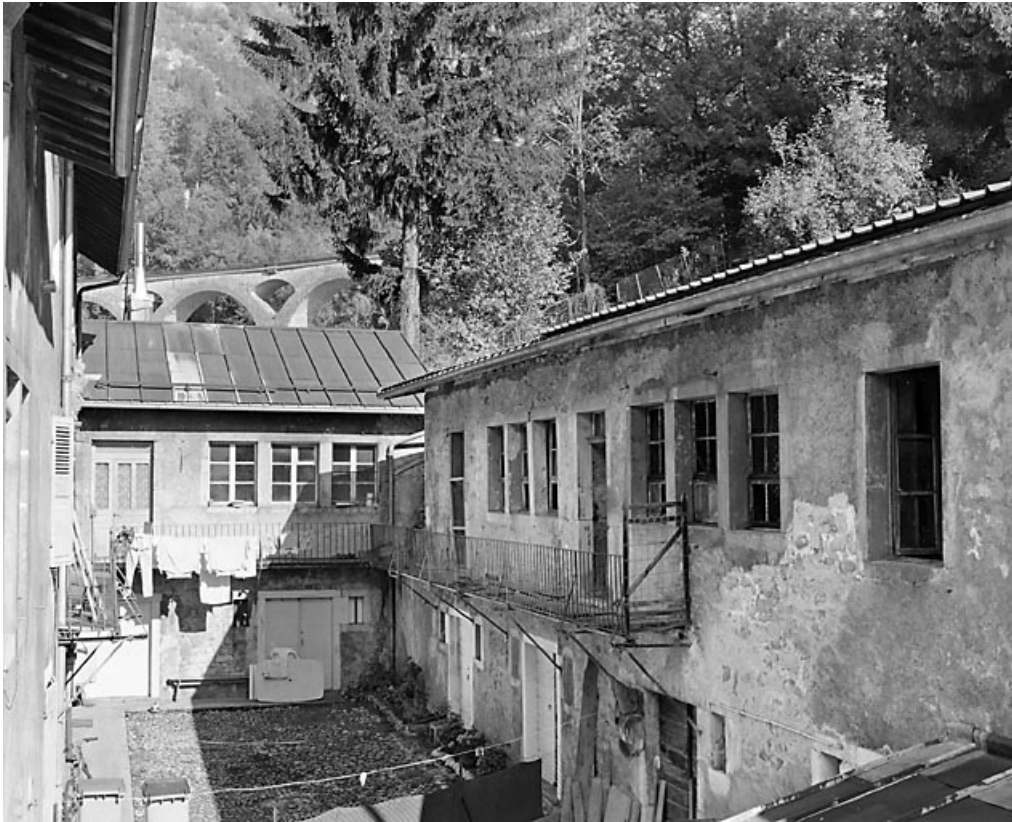
N° de l'illustration : 20033900061X

**Cour et corps secondaires (nord-est au fond et est à droite).**

Vraisemblablement bâtie dans le premier quart du 19<sup>e</sup> siècle, la maison est attestée sur le plan cadastral napoléonien de 1822. Agrandie vers le nord avant 1833, elle est dotée d'un corps supplémentaire à l'est (en fond de cour) à usage d'atelier et four d'émailleur, par Claude-Daniel Prost-Fin en 1850, puis d'un second au nord-est au début du 20<sup>e</sup> siècle. Elle appartient en 1934 à la veuve Scherrer-Bertrand, dite scieur et fabricant de caisses ; le lunetier Camille Badoux y est aussi signalé. C'est actuellement un immeuble.

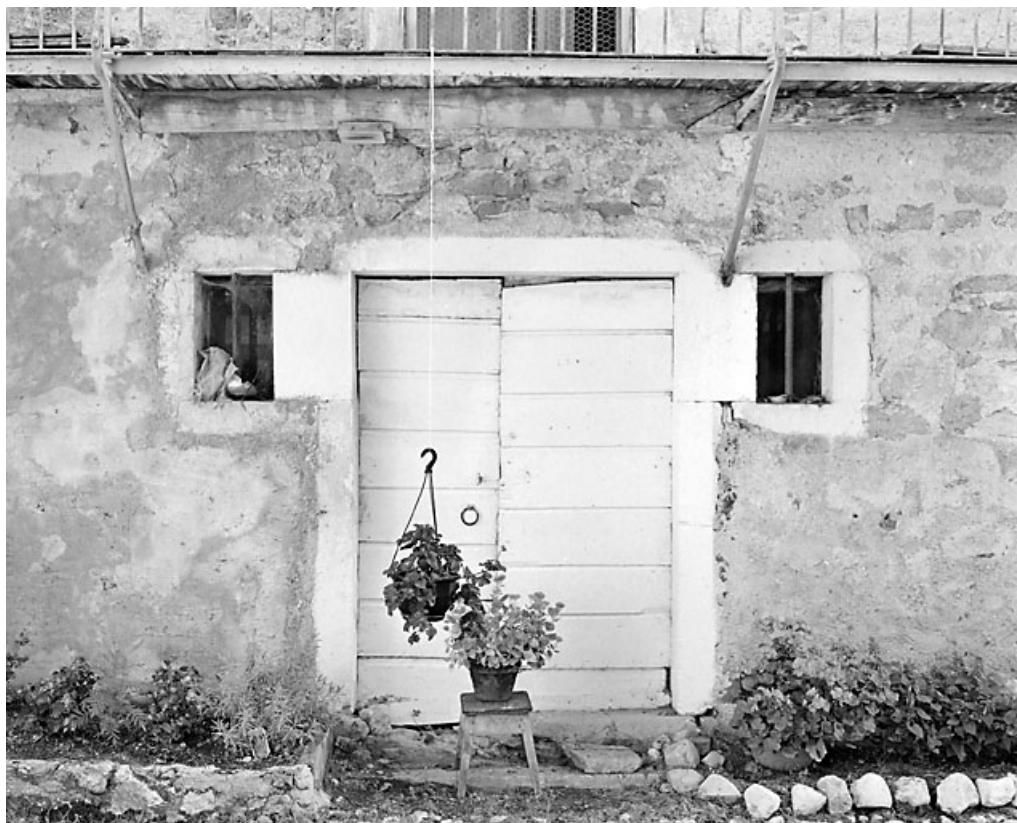
N° de l'illustration : 20033900063X

**Baies d'un bûcher.**

**Parties constituantes non étudiées** : bûcher, atelier
