## ATELIER DE CLOUTERIE PUIS D'ÉMAILLAGE, ACTUELLEMENT MAISON

Bourgogne-Franche-Comté, Jura  
Morez  
16 rue Voltaire

Dossier IA39000716 réalisé en 2000 revu en  
2009

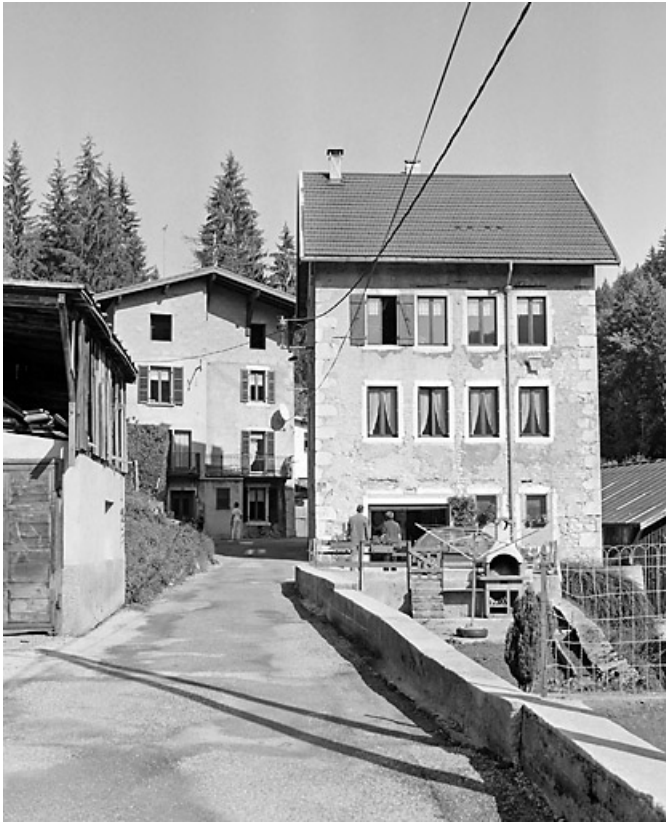
39, Morez, 16 rue Voltaire

**Vue d'ensemble, depuis le sud.**

L'entrée du bâtiment se trouve sur le mur pignon occidental, en moellons calcaires enduits comme les autres murs. Il compte deux étages carrés, un étage en surcroît et un étage de comble. Deux fenêtres de la façade antérieure (sud), à quatre travées, ont été remplacées par une porte de garage récente. Le toit à longs pans et pignons couverts a une couverture en tuiles mécaniques.
