## MAISON PUIS IMMEUBLE

Bourgogne-Franche-Comté, Jura  
Morez  
38-44 rue de la République

Dossier IA39000719 réalisé en 2000 revu en  
2009

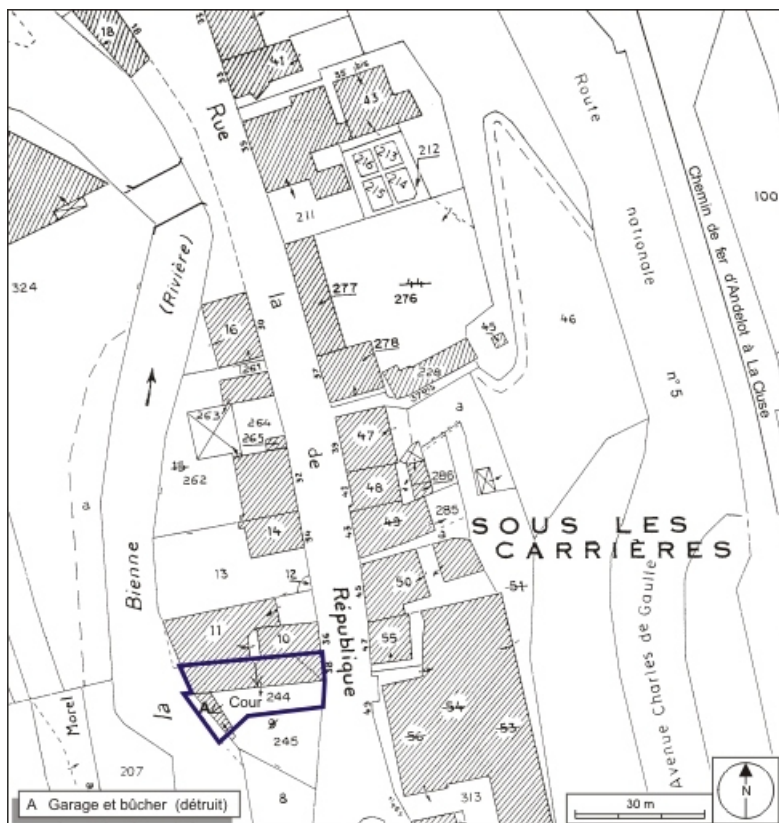
N° de l'illustration : 20093900260NUDA

**Plan-masse et de situation. Extrait du plan cadastral, 1980, section AD, échelle 1:1000.**  
39, Morez, 38-44 rue de la République

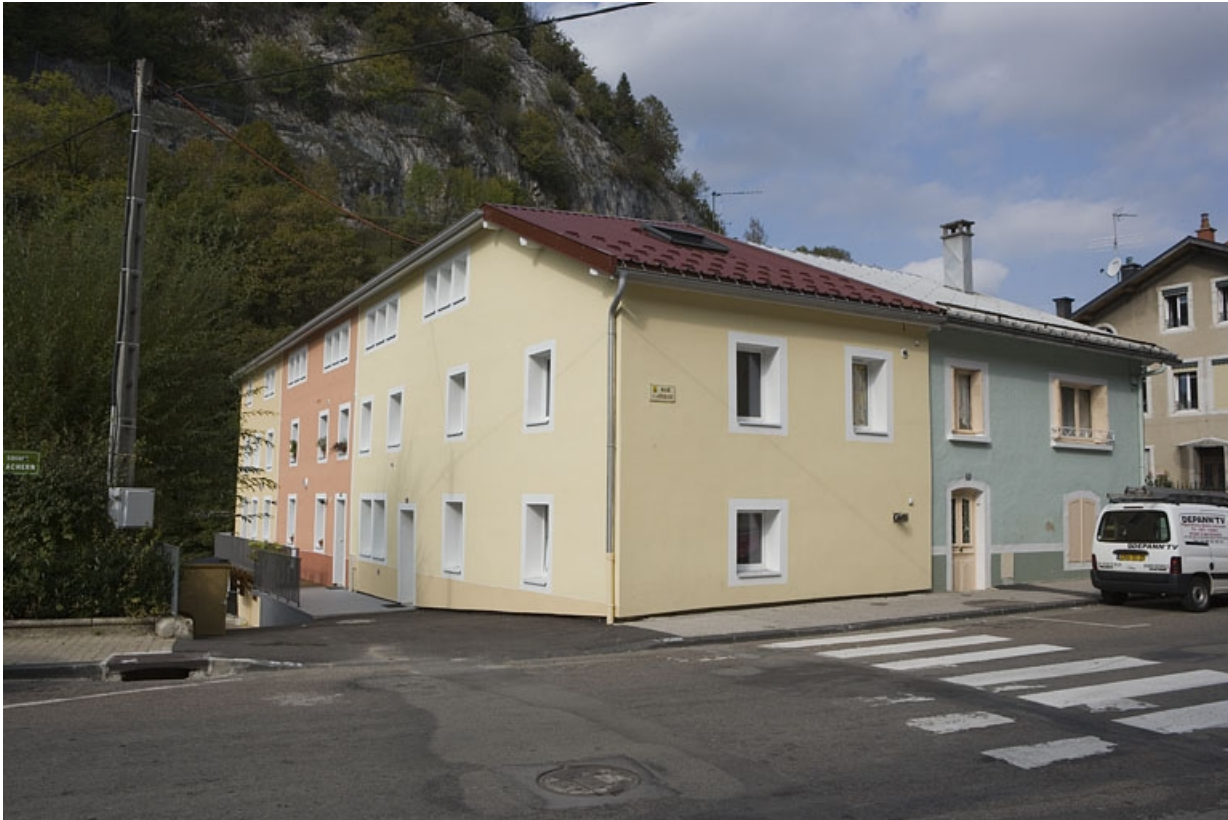
N° de l'illustration : 20093900091NUC2A

**Vue de trois quarts, après restauration.**

Une maison est bâtie en bordure de rue durant le premier quart du 19e siècle puis modifiée en 1826 (cette date est portée sous un linteau de porte, dorénavant masqué). En 1861, elle est transformée en immeuble, avec rehaussement et agrandissement vers la Bienne (à l'ouest), doublant ainsi de longueur. En 2008, le bâtiment fait l'objet d'une rénovation " basse consommation " exemplaire avec réaménagement de 6 logements (en remplacement d'une dizaine, déclarés insalubres) et suppression du garage (bois et béton) en retour au sud.

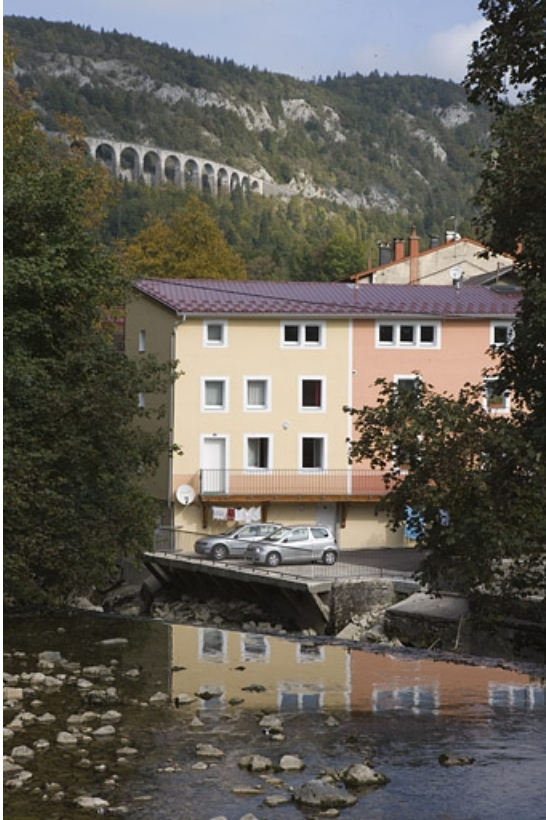
N° de l'illustration : 20093900092NUC2A

**Vue d'ensemble depuis le sud, après restauration.**
