## IMMEUBLE

Bourgogne-Franche-Comté, Jura  
Morez  
141-143 rue de la République

Dossier IA39000735 réalisé en 2000 revu en  
2009

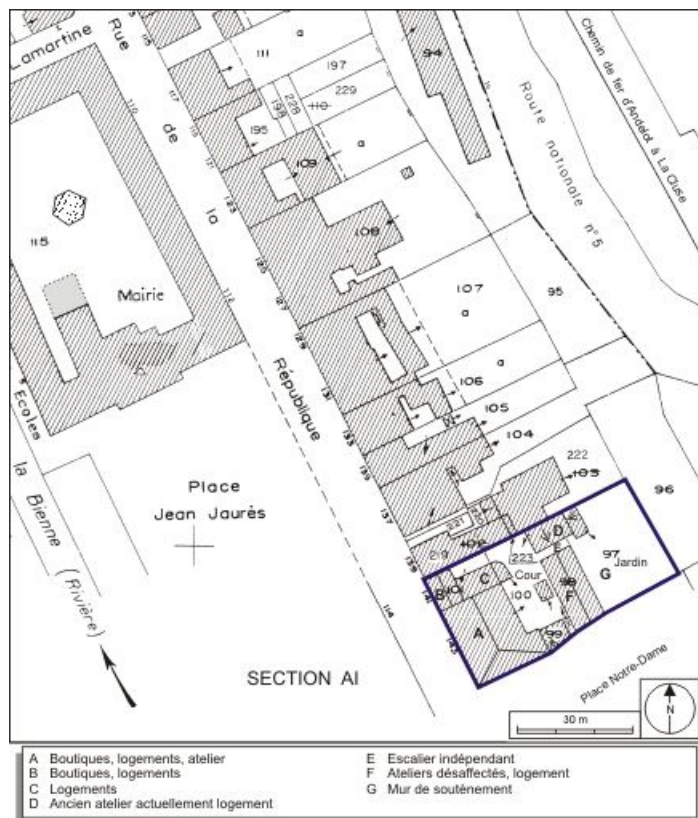
N° de l'illustration : 20093900276NUDA

**Plan-masse et de situation. Extrait du plan cadastral, 1980, section AE, échelle 1:1000.**  
39, Morez, 141-143 rue de la République

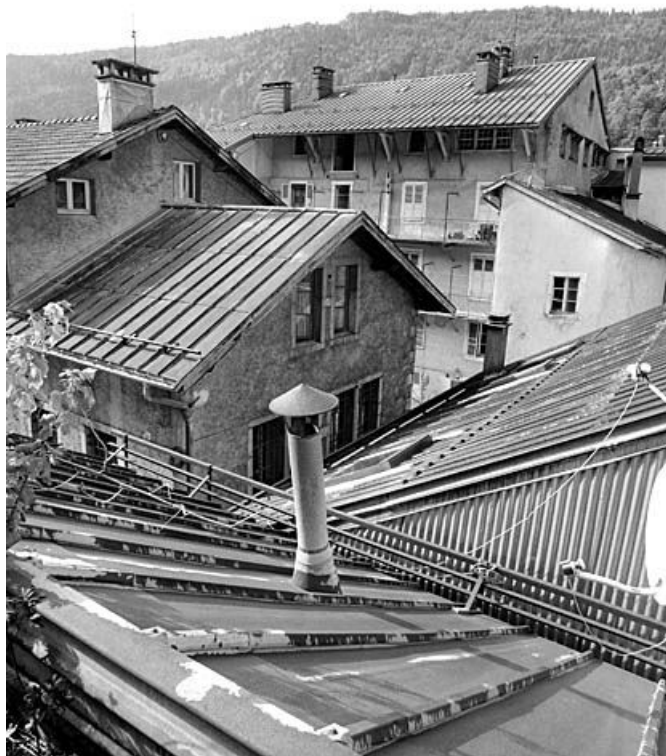
N° de l'illustration : 20033900326X

**Toitures des bâtiments est et nord-est.**
