## IMMEUBLE

Bourgogne-Franche-Comté, Jura  
Morez  
145 rue de la République

Dossier IA39000744 réalisé en 2000 revu en 2009

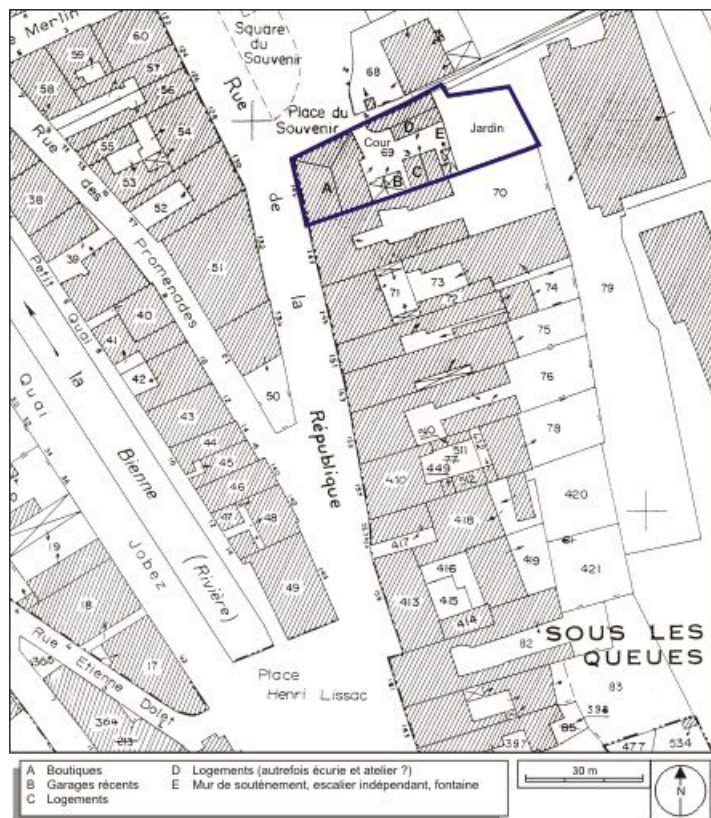
- Morez : extrait du plan cadastral, 1980 section AI, échelle 1:1000

Morez : extrait du plan cadastral, 1980 section AI, échelle 1:1000

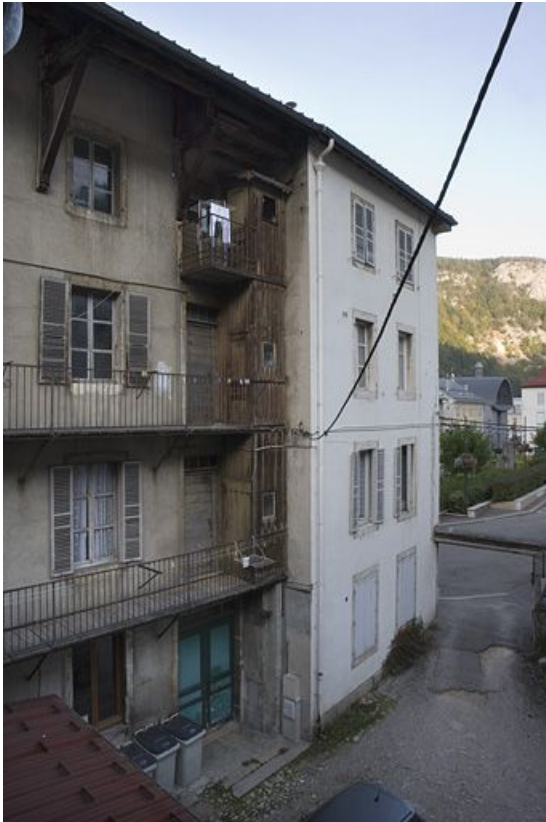
N° de l'illustration : 20093900135NUC2A

**Façade postérieure, de trois quarts gauche.**  
39, Morez, 145 rue de la République

Les bâtiments ont des murs en moellons calcaires enduits, avec une partie en pierre de taille apparente au rez-de-chaussée de l'immeuble, et une couverture métallique. Desservi par un escalier droit en bois et des coursières sur son élévation postérieure, l'immeuble compte un sous-sol, trois étages carrés et un comble. Il a des élévations à travées, et un toit à croupe au nord et pignon couvert au sud. Le bâtiment bordant la cour au nord, converti en logements, servait vraisemblablement d'écurie et d'atelier. En moellons calcaires enduits, il a deux étages carrés et un comble à surcroît, coiffé d'un toit à longs pans et pignons couverts. Celui au sud, à usage de logements, présente les mêmes caractéristiques mais avec un étage en surcroît et des baies associant briques et pierres. Tous deux s'appuient à l'est contre le mur de soutènement des jardins en terrasse, auxquels donne accès un escalier extérieur en équerre, en maçonnerie. Une niche, à voûte en berceau déprimé, ménagée sous l'escalier abrite le bassin en pierre d'une fontaine (200 cm l x 110 la x 73 h).

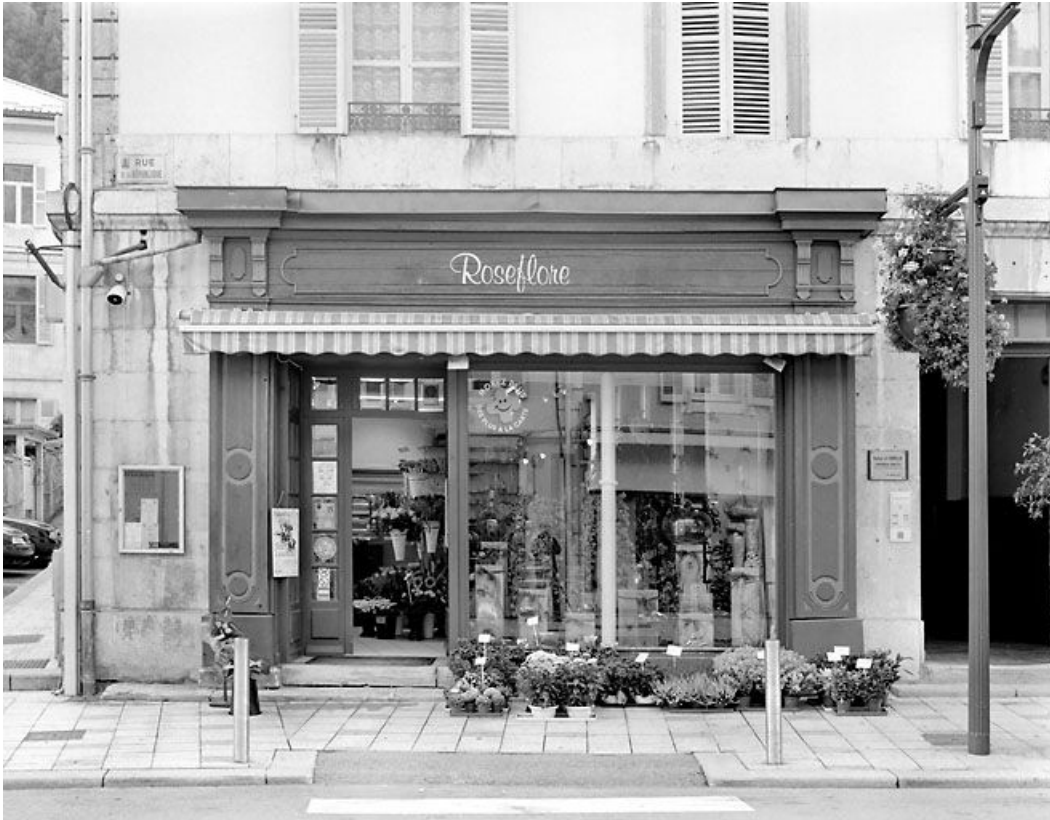
N° de l'illustration : 20033900764X

**Façade antérieure : devanture de boutique.**

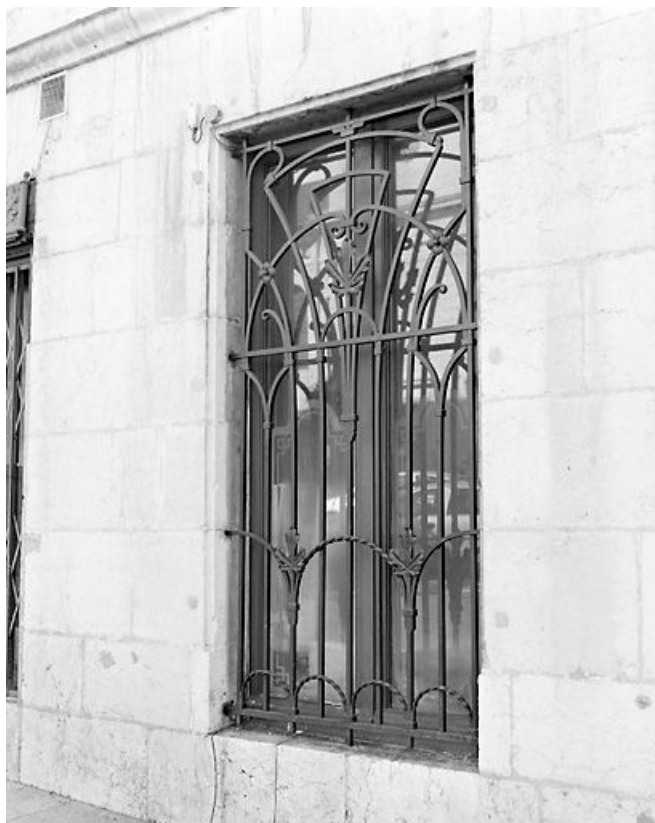
N° de l'illustration : 20033900768X

**Façade latérale gauche : grille Art déco.**

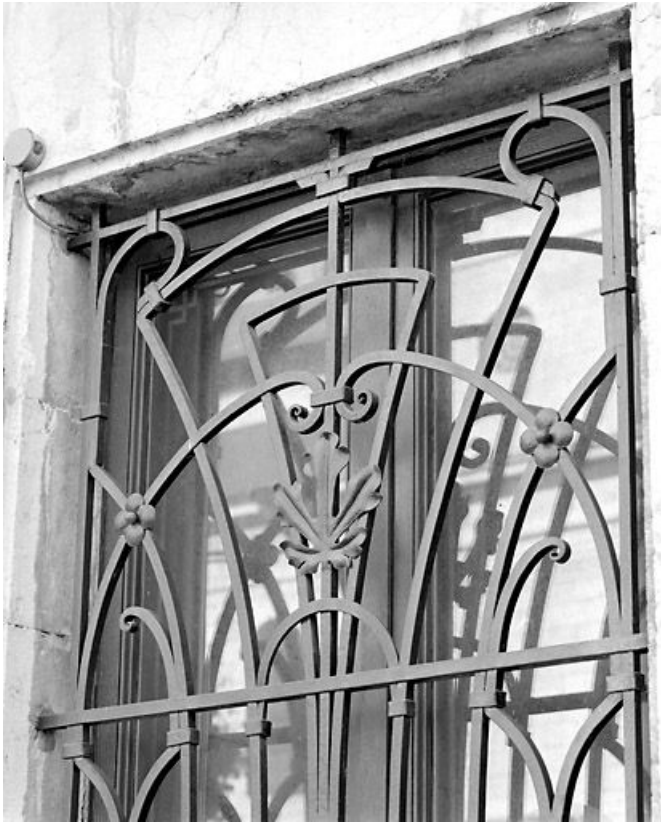
N° de l'illustration : 20033900769X

**Façade latérale gauche : détail de la grille.**

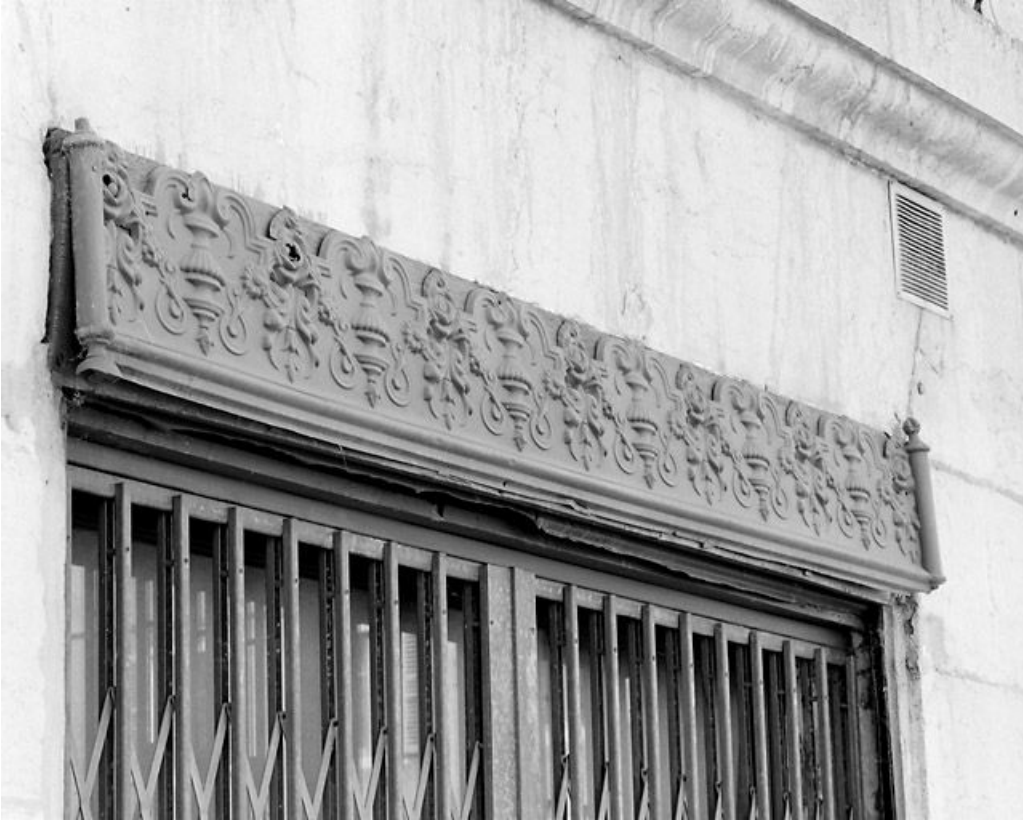
N° de l'illustration : 20033900770X

**Façade latérale gauche : décor en tôle estampée.**

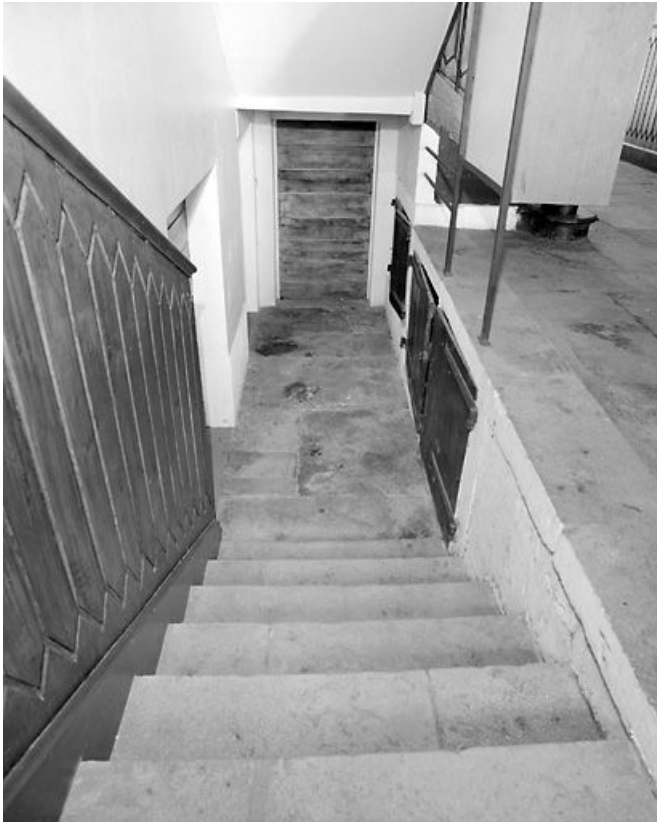
N° de l'illustration : 20033900772X

**Escalier : volée menant au sous-sol. Noter les trois niches à droite.**

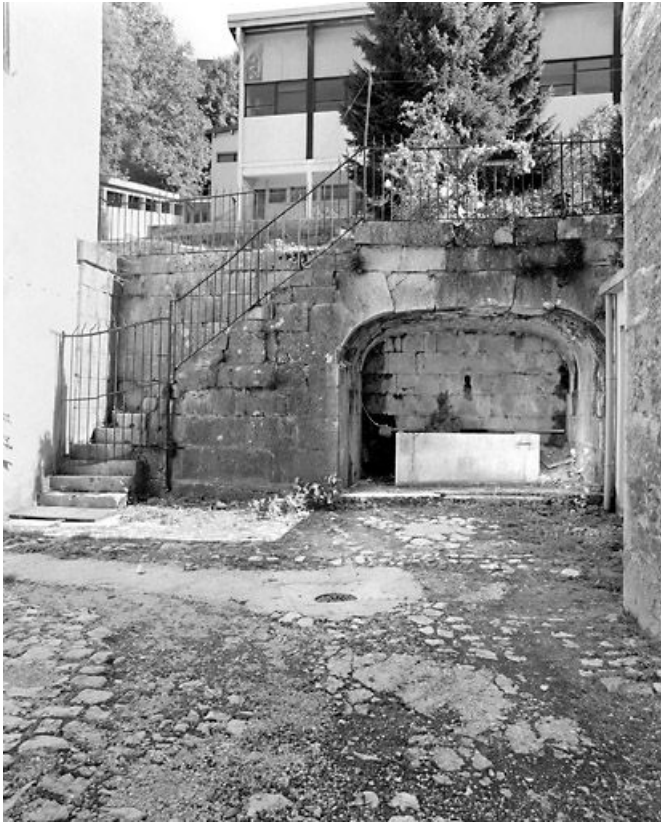
N° de l'illustration : 20033900754X

**Immeuble (19e siècle) au n° 145 rue de la République : fontaine, escalier isolé et mur de soutènement. Immeuble (AI 69).**  
39, Morez, 145 rue de la République
