## VIADUC DE ROMAND (VOIE FERRÉE ANDELOT - LA CLUSE)

Bourgogne-Franche-Comté, Jura  
Bellefontaine  
le Bois des Crottes

Dossier IA39001129 réalisé en 2004 revu en  
2006

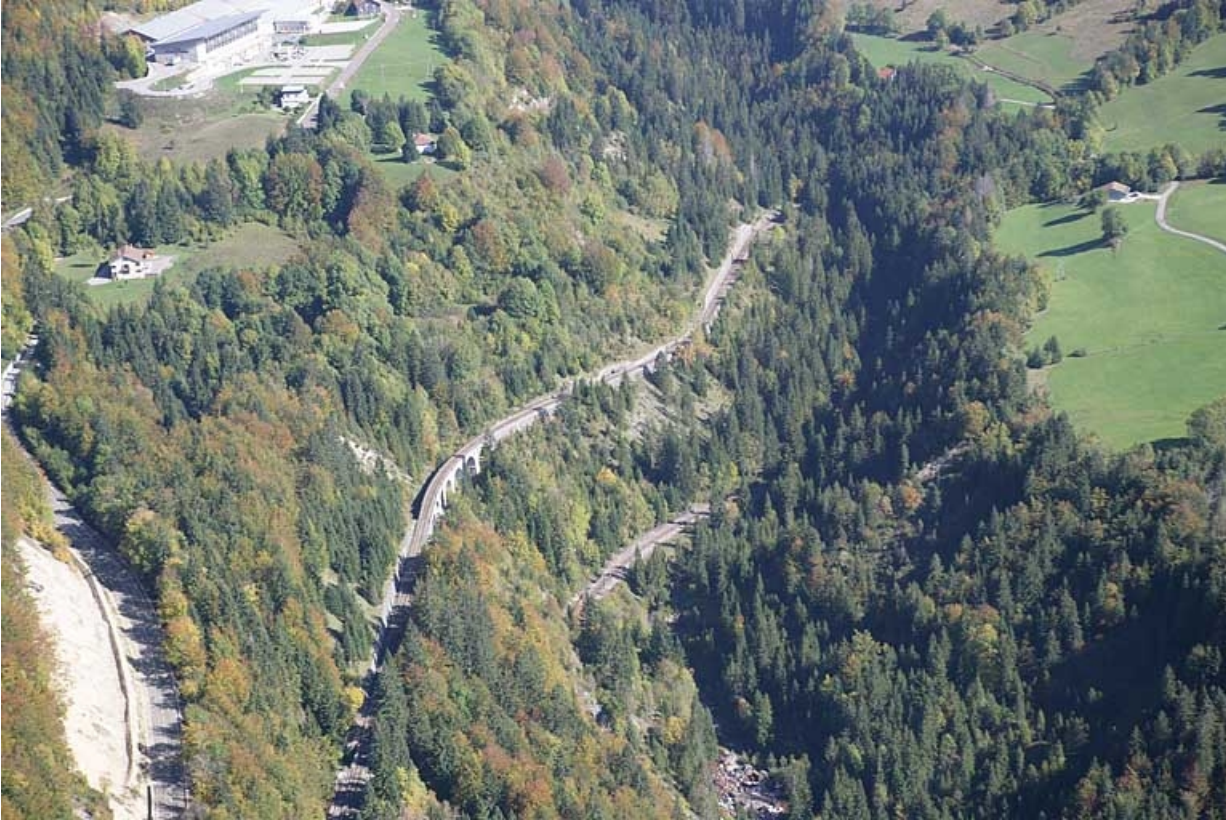
N° de l'illustration : 20053901003NUCA

**Vue aérienne, depuis le sud-ouest.**

Enjambant un ravin du haut de ses 13 m, le viaduc (au PK 045.827) est en pierre de taille calcaire, avec appareil à bossages rustiques. Il se compose de six arches de 12 m de large chacune et d'une de 6 m (la troisième côté Andelot-en-Montagne), toutes voûtées en berceau plein-cintre. Il est établi suivant une courbe à droite (avec 180 m de rayon de courbure) et avec une pente (descendante) de 30 mm / m, d'où la présence d'un contre-rail (rail de guidage). Ses garde-corps métalliques sont formés de supports verticaux en fer forgé plat, percés pour laisser passage à deux barres cylindriques horizontales et portant un appui en demi-rond.

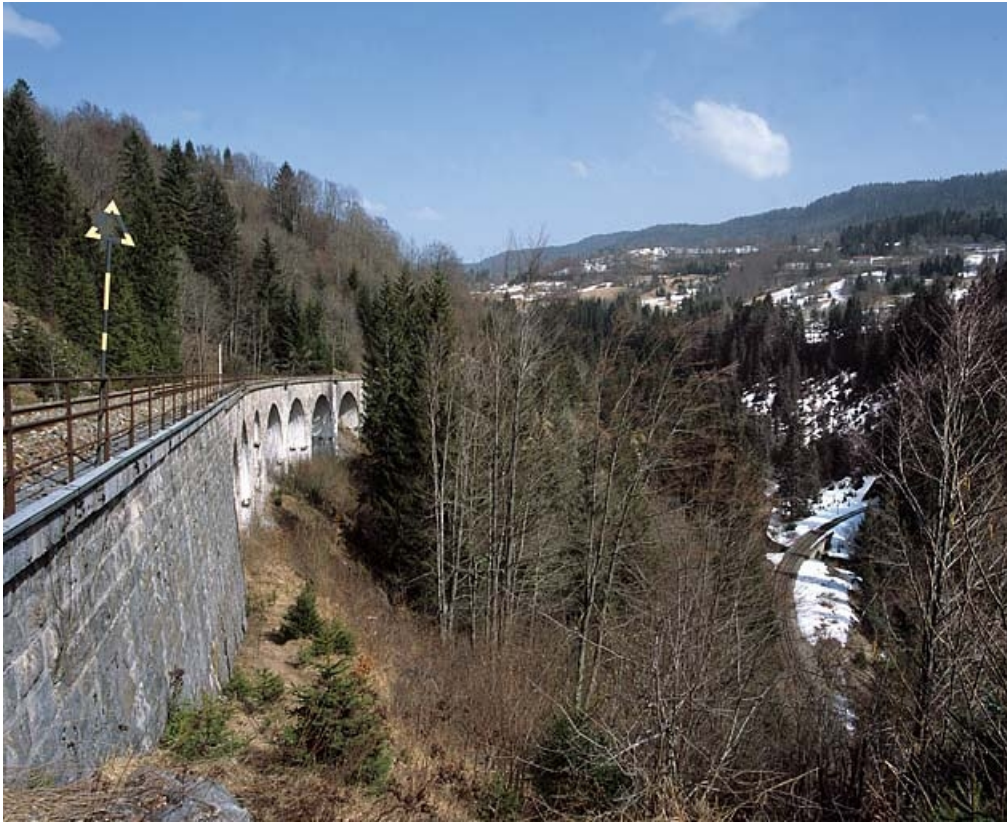
N° de l'illustration : 20053900366XA

**Vue d'ensemble, depuis le sud-ouest (côté Andelot-en-Montagne).**
