## MAISON

Bourgogne-Franche-Comté, Jura  
Morez  
163 rue de la République

Dossier IA39001235 réalisé en 2000 revu en  
2009

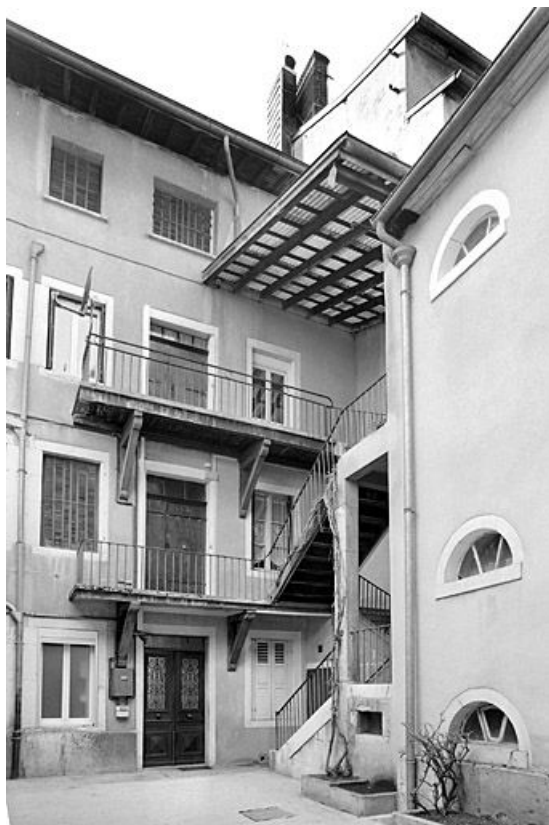
N° de l'illustration : 20033900606X

**Façade postérieure et escalier.**

Les bâtiments ont des murs en moellons calcaires enduits et une couverture métallique. La maison a deux étages carrés et un étage de comble (en surcroît vers l'est). Les étages carrés sont desservis par des coursières sur la façade postérieure et un escalier extérieur, tournant et à cage ouverte, en pierre jusqu'au premier étage et en bois jusqu'au second. L'aile nord est composée de l'escalier et d'un corps de logis à deux étages (avec buanderie), qu'il distribue également. L'aile sud est voûtée d'arêtes au rez-de-chaussée, surmontée du bureau des années 1930-1940 et prolongée par son escalier. A usage d'écurie, fenil et atelier, le bâtiment oriental est partiellement voûté en berceau plein cintre (au sud et à l'est). Il a un étage carré et un comble à surcroît, accessibles par un escalier droit en bois. Le plancher du comble est formé de troncs de sapin équarris entre lesquelles s'intercalent des moellons calcaires ; il est habillé de planches sur le dessus, d'un lattis revêtu de plâtre en dessous. Quatre fenêtres lunetières signalent la présence d'un atelier à l'est et une porte donne accès aux jardins. Les toits sont à longs pans et pignons couverts, à l'exception de ceux des ailes qui sont en appentis.

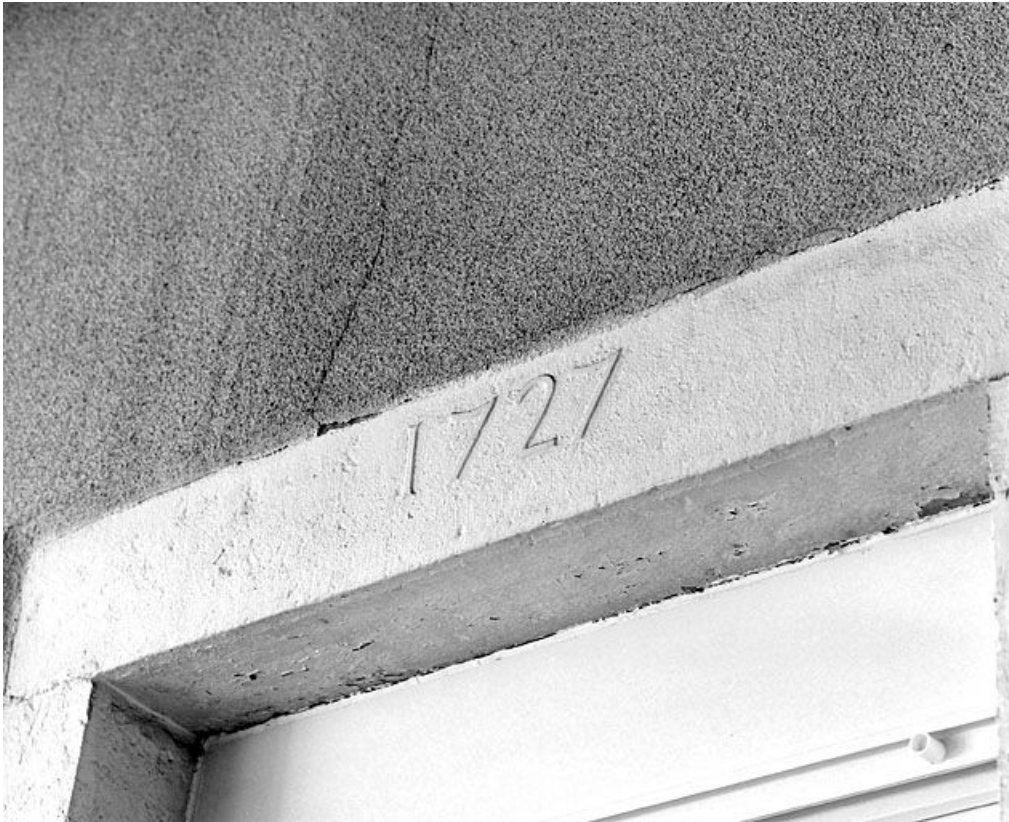
N° de l'illustration : 20033900608X

**Date portée sur le linteau d'une fenêtre du second étage.**

La maison est édifiée dans la première moitié du 18<sup>e</sup> siècle, vraisemblablement en 1727 (date portée sur le linteau remployé d'une fenêtre du second étage). Attestée sur un plan de 1748, elle est rebâtie par le marchand drapier Claude-Emmanuel-Marie Lamy au cours de la décennie 1820 : une note manuscrite portée sur la matrice cadastrale la signale " en reconstruction ". Figurée sur le cadastre napoléonien de 1822, avec le corps fermant la cour à l'est, elle est surélevée d'un étage au 19<sup>e</sup> siècle (le cadastre mentionne une augmentation du bâti vers 1843) et aurait servi d'hôtel de voyageurs. A la fin du 19<sup>e</sup> siècle ou au début du 20<sup>e</sup> siècle, le site abrite la lunetterie Lizon et Thiébaud (issue de la maison Lizon, fondée en 1827 ou 1837, à l'origine de la Manufacture mécanique de Lunetterie et d'Optique ?), qui deviendra ensuite société Arthur Thiébaud, et le rez-de-chaussée du bâtiment est occupé par le café La Perle. Il accueille en 1934 un magasin de chaussures et l'étude du notaire Bulle, puis le bureau de l'huissier de justice Roydor. Ce serait ce dernier qui aurait doté, avant 1944, l'aile sud d'un étage et d'un escalier. Dans les années 1960, la façade postérieure est rehaussée pour aménager un étage en surcroît dans le comble, entraînant la disparition de quatre fenêtres lunetières et d'une porte haute. En 2000, le seul commerce actif est un magasin de chaussures.
