## MAISON PUIS IMMEUBLE

Bourgogne-Franche-Comté, Jura  
Morez  
161 rue de la République

Dossier IA39001266 réalisé en 2000 revu en 2009

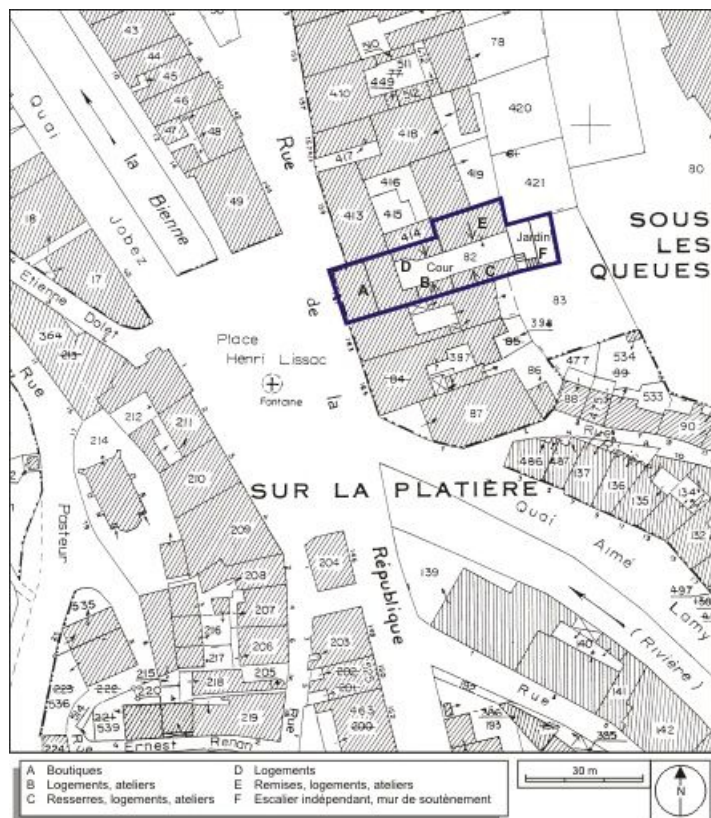
**Plan-masse et de situation. Extrait du plan cadastral, 1980, section AI, échelle 1:1000.**  
39, Morez, 161 rue de la République

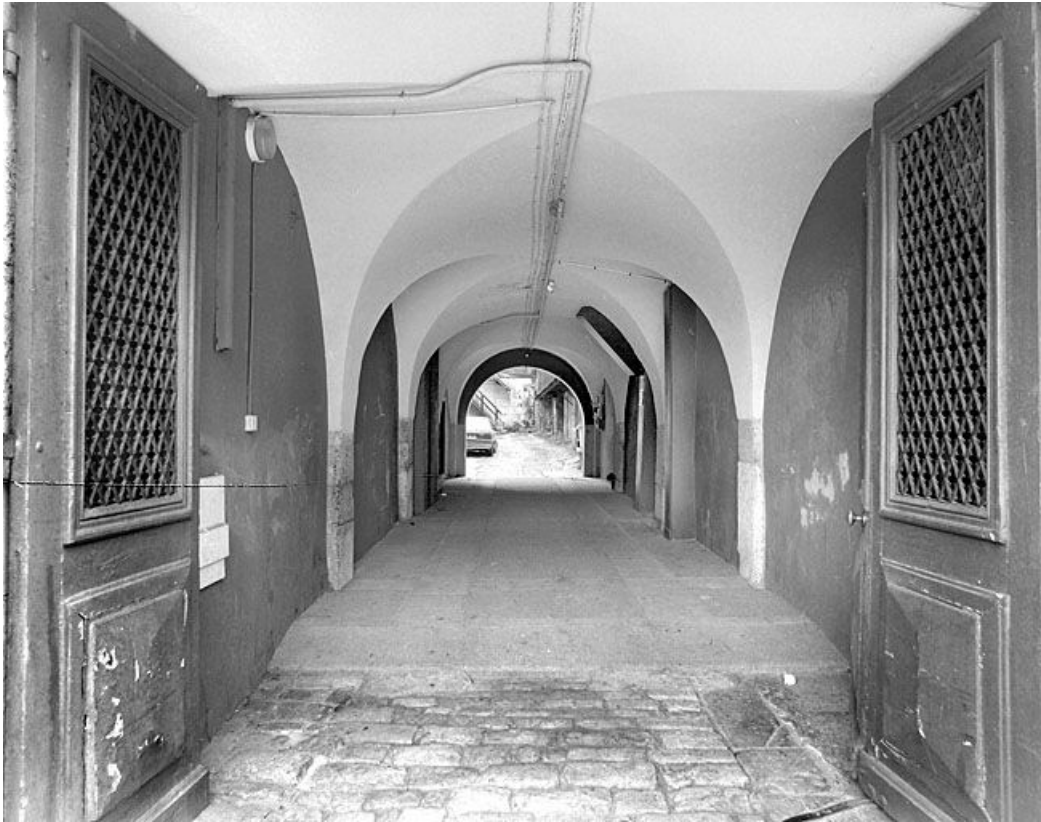
**Passage couvert, depuis la rue.**

Les bâtiments ont des murs en moellons calcaires enduits et une couverture métallique. Le rez-de-chaussée de l'immeuble est voûté d'arêtes, tout comme le passage couvert central pavé. Couvert d'un toit à longs pans et pignon couvert, ce bâtiment a quatre étages carrés, distribués par des coursiers sur sa façade postérieure. On y accède par un escalier tournant en bois, à cage ouverte, placé entre cette façade et l'aile sud, dont il dessert également le premier étage via une coursière. S'élevant sur trois niveaux et coiffées d'un toit en appentis, les deux ailes correspondent aux communs d'origine, agrandis d'ateliers. L'aile sud a des resserres voûtées en berceau plein cintre au rez-de-chaussée, des logements au premier étage et des ateliers éclairés par des fenêtres lunetières au second. L'aile nord est composée de deux parties : à l'ouest (côté immeuble), un corps dont le mur est protégé par un essentage de tôle et qui compte sous-sol demi enterré, rez-de-chaussée surélevé, étage carré et étage en surcroît ; à l'est, un corps avec remise au rez-de-chaussée et deux étages carrés dont le premier est desservi par une coursière et deux escaliers extérieurs droits (en béton et en bois). Ces deux étages ont été construits pour des ateliers, que signalent les multiples fenêtres et dont les plafonds reposent sur des poteaux en bois. Un escalier en équerre isolé donne accès à la deuxième terrasse du jardin.

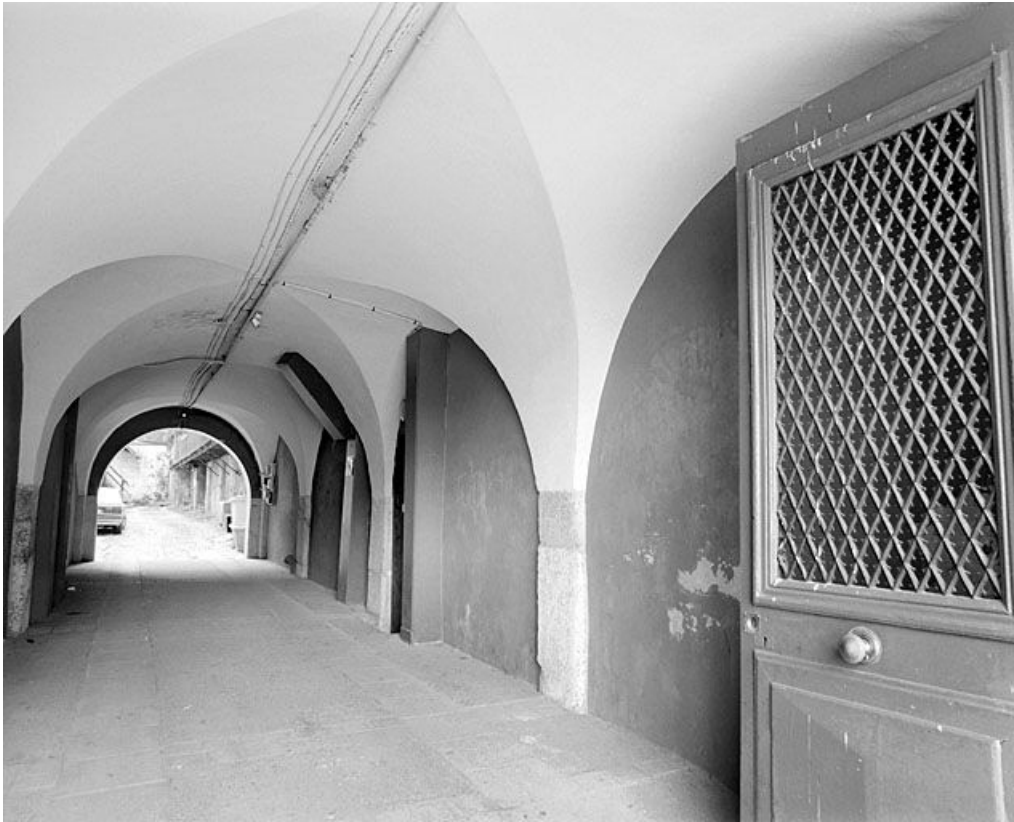
**Passage couvert voûté.**

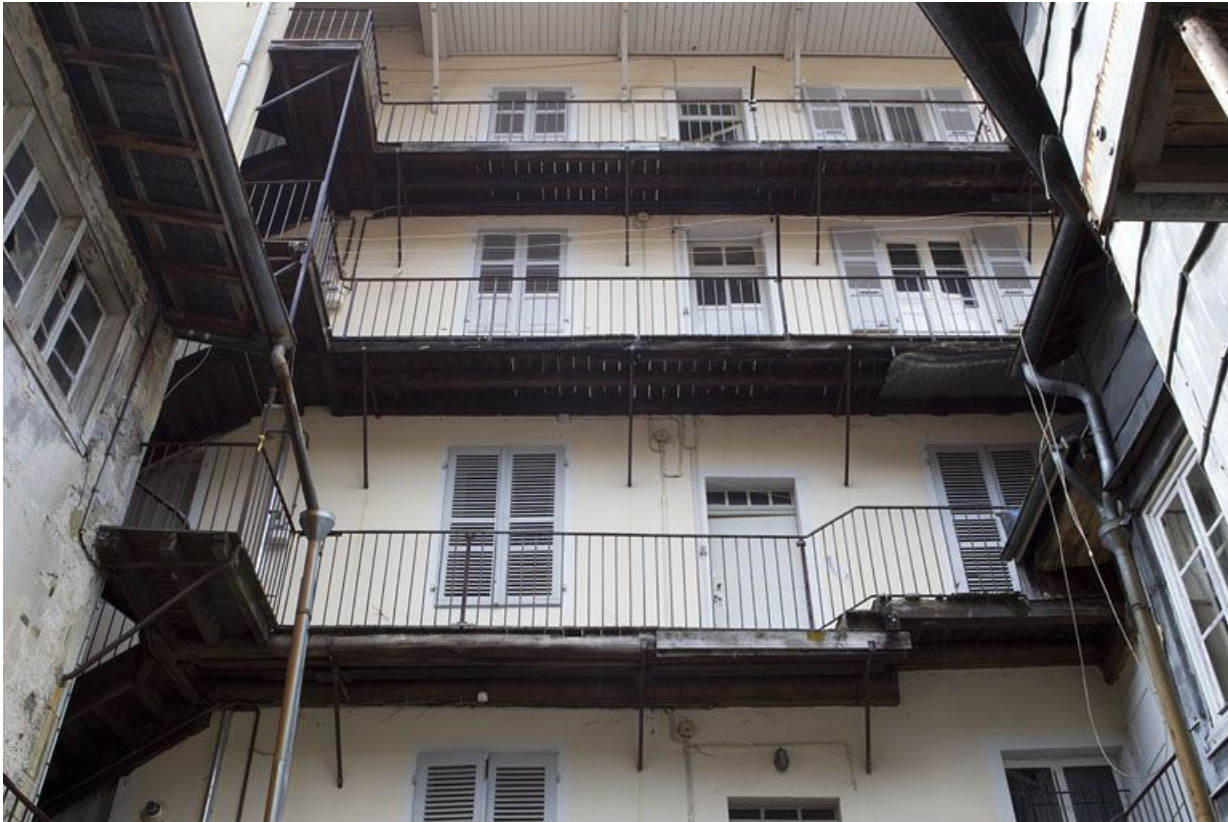
**Coursières.**

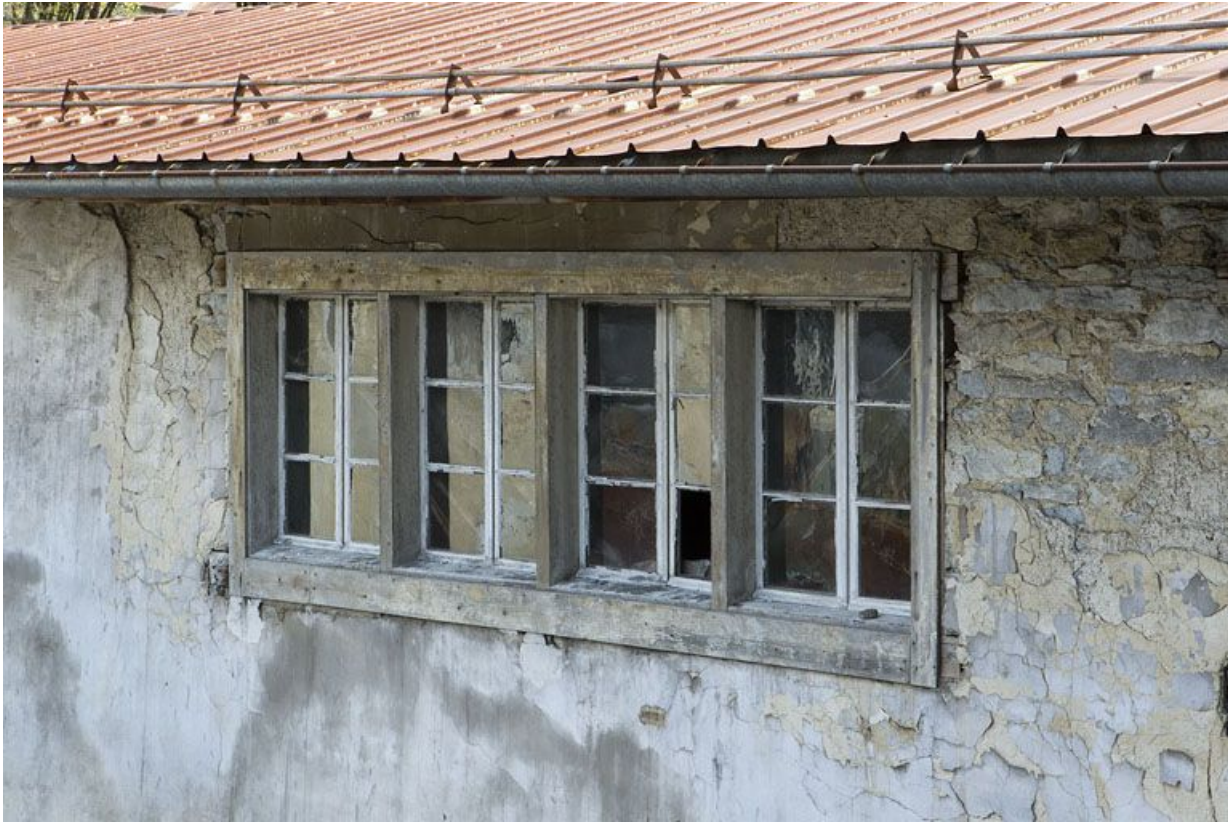
**Fenêtres lunetières de l'aile sud.**

Les baies lunetières sont des baies de petit module, souvent à encadrement de bois, qui signalent la présence d'un atelier (de lunetier ou d'horloger).

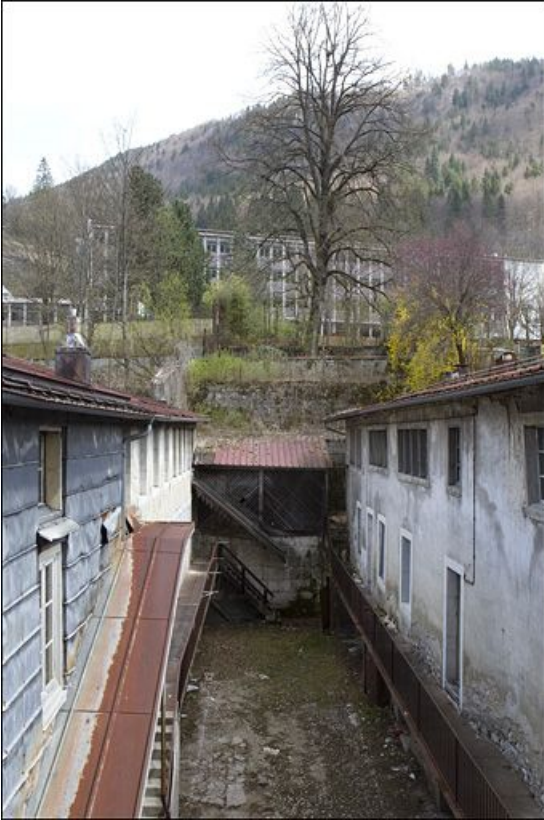
**Immeuble avec atelier (18e siècle) au n° 161 rue de la République : murs de soutènement des jardins.**  
39, Morez, 161 rue de la République
