# MAISON DU DOCTEUR BONNOTTE, ACTUELLEMENT LYCÉE HÔTELIER HYACINTHE FRIANT

Bourgogne-Franche-Comté, Jura  
Poligny  
20 rue du Collège

Dossier IA39002019 réalisé en 2011

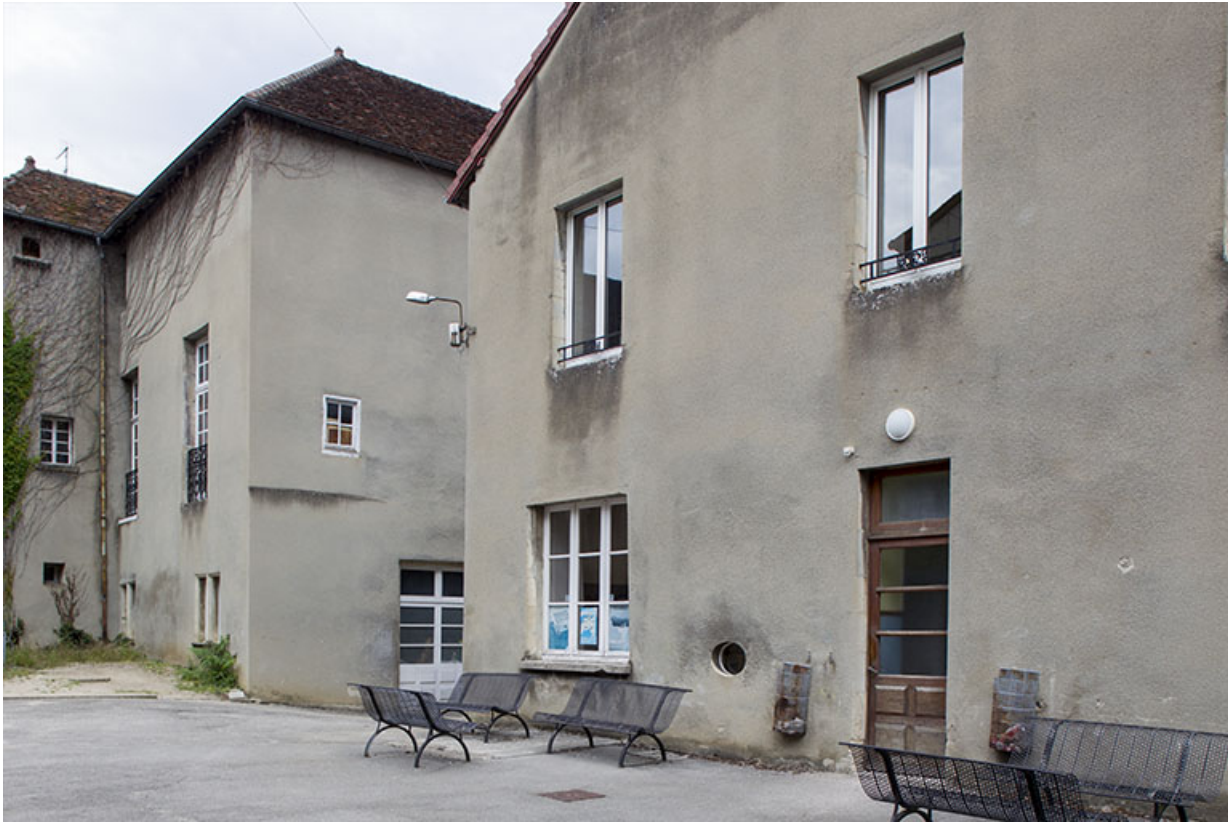
N° de l'illustration : 20143900737NUC2A

**Vue des façades sur cour .**

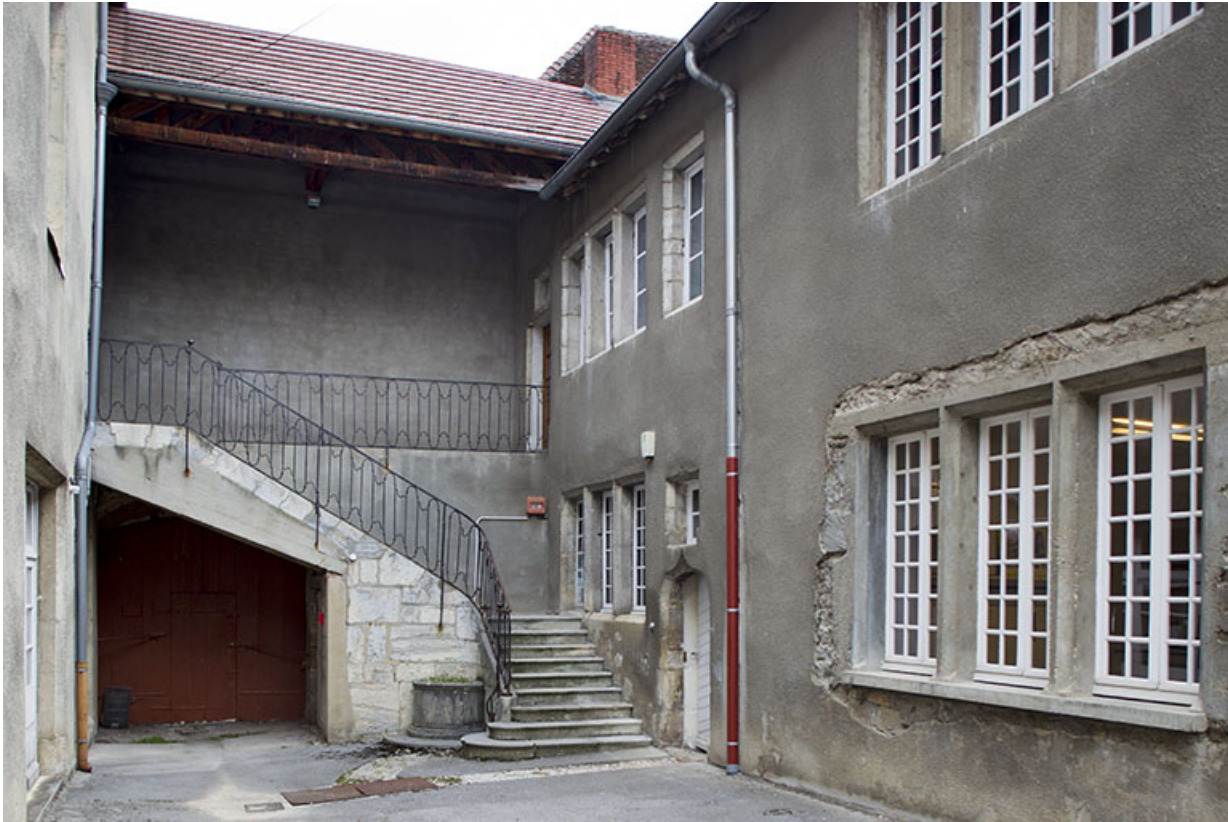
N° de l'illustration : 20143900739NUC2A

**Escalier de la maison Bonnotte et façades ouest.**

**Escaliers :** escalier de distribution extérieur, escalier tournant à retours avec jour, en maçonnerie; escalier dans-oeuvre, escalier tournant à retours sans jour, en charpente

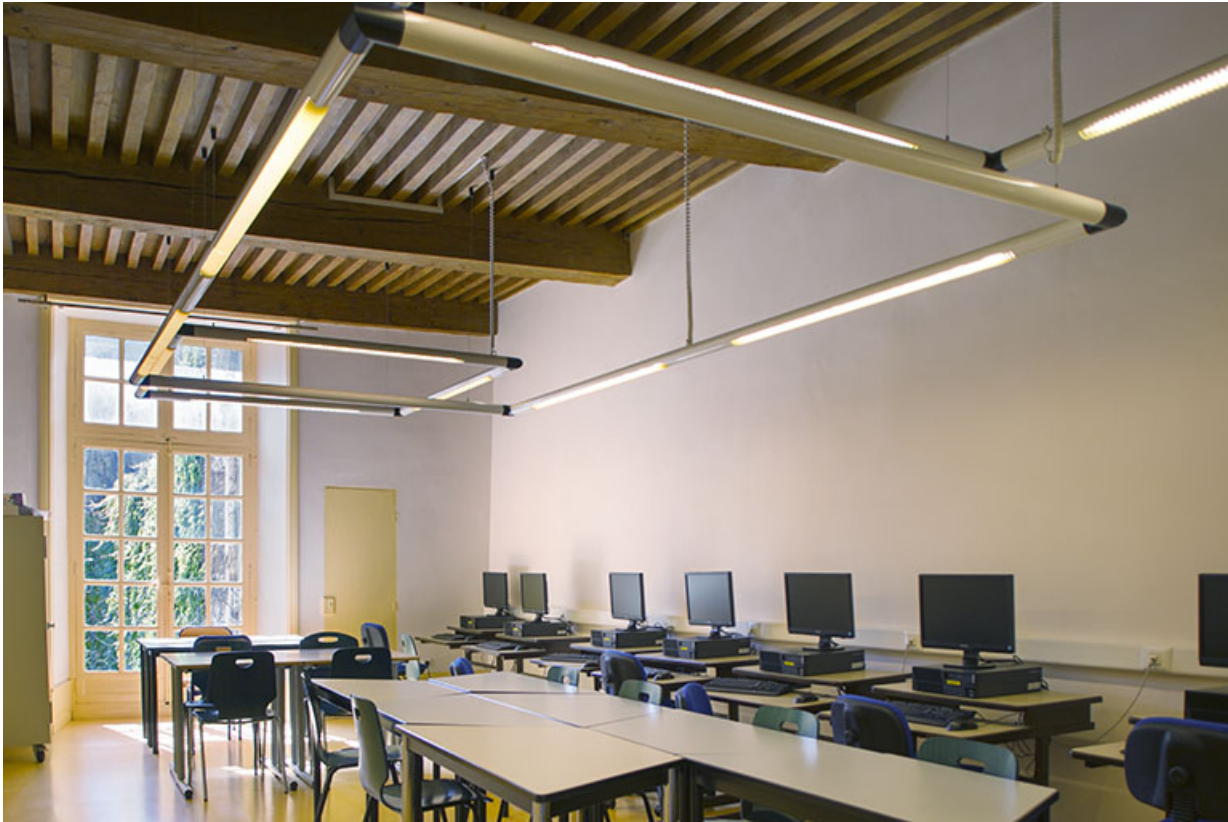
N° de l'illustration : 20143900740NUC2A

**Externat, site Bonotte, salle de classe : plafonds à la française.**

S'apparentant à une ancienne maison de vigneron, élevée en moellon calcaire enduit, supportée par de grandes caves voûtées en berceau, la demeure se compose de deux logis reliés au niveau de l'étage par un corps de bâtiment accessible par un escalier extérieur en maçonnerie. Les différentes pièces servent de salles de cours. Celle du premier étage de l'aile Est comporte un plafond remarquable à décors moulurés. Dans l'autre aile de la maison Bonnotte, une des salles est couverte d'un plafond à la française. La charpente en bois qui soutient la toiture en tuile est apparente au niveau de l'étage de comble.

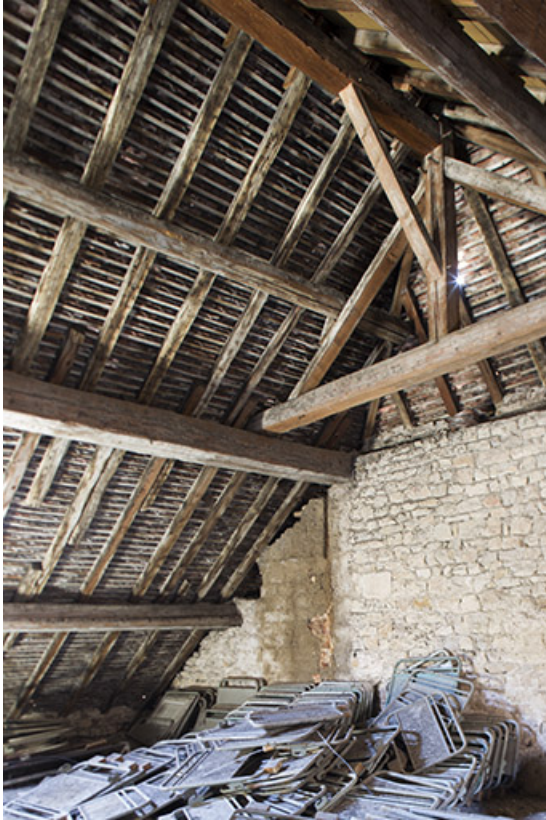
N° de l'illustration : 20143900741NUC2A

**Maison Bonotte : détail de la charpente.**

**Couvrement :** voûte en berceau, charpente en bois apparente
