## EGLISE DE DEMANGEVELLE

Bourgogne-Franche-Comté, Haute-Saône  
Demangevelle  
place de l'église

Dossier IA70000660 réalisé en 2016

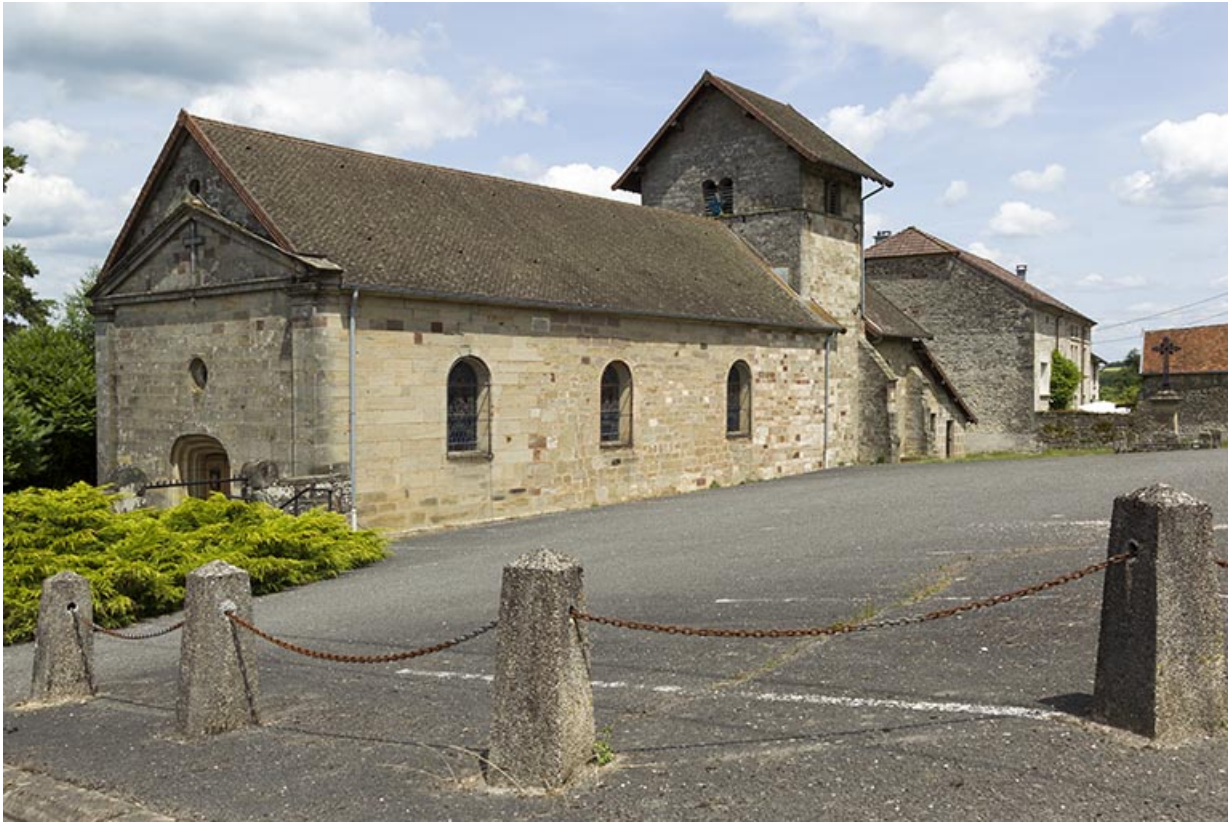
N° de l'illustration : 20157001349NUC2A

**Vue de trois quart depuis le sud-ouest.**

L'église est située un peu en retrait au nord de la route, en contrebas, et aujourd'hui relativement à l'écart du village. Elle suit un axe nord-est sud-ouest. La partie de la nef la plus proche du chœur est maçonnée en moellons de calcaire, non enduits, ébauchés ou équarris, où les blocs hétérogènes sombres et clairs alternent. Quelques rares blocs de grès y sont inclus. Seul le côté nord de la nef est flanqué de contreforts. L'emploi de pierres de taille beaucoup plus homogènes et de plus gros appareil manifeste l'allongement de la nef dans la partie la plus sud-ouest. Certaines pierres portent des marques de tâcherons. La nef supporte un toit à long pans couvert en petites tuiles écaille. Elle est percée de trois baies voutées en plein cintre, portant des verrières. Un clocher est érigé au dessus du chœur, couvert d'un toit à deux pans selon la même orientation que la nef, à pignons couverts. Il est percé de baies doubles sur chacun de ses quatre côtés. Une baie est occultée en partie basse, à l'aplomb du clocher sur le côté sud. Deux contreforts épaulent les murs du chœur. Au chevet, un appentis très remanié, partiellement enduit d'une imitation de pierres abrite une sacristie, couverte en tuiles mécaniques. Le portail en anse de panier percé à mi-hauteur d'un oculus central torsadé est surmonté d'un fronton triangulaire orné d'une croix. Au dessus, le pignon couvert est lui-même percé à mi-hauteur d'un oculus central, au sommet de l'axe formé de la rose et de la croix. Sur le pilastre cornier droit flanquant le portail, se trouve cette inscription : "posée par Msr Vaultot Cre Fçois maire de la commune de Demangevelle en avril 1822".

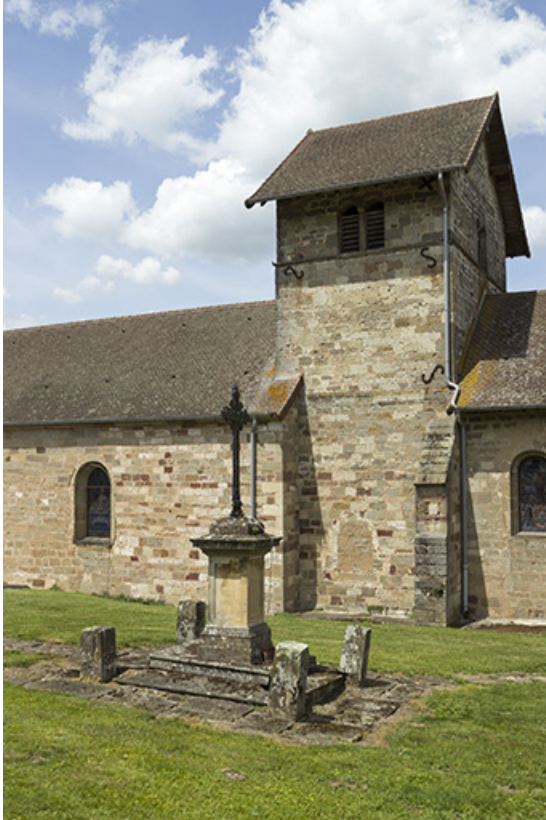
N° de l'illustration : 20157001351NUC2A

**Vue de trois quart depuis le sud-est.**

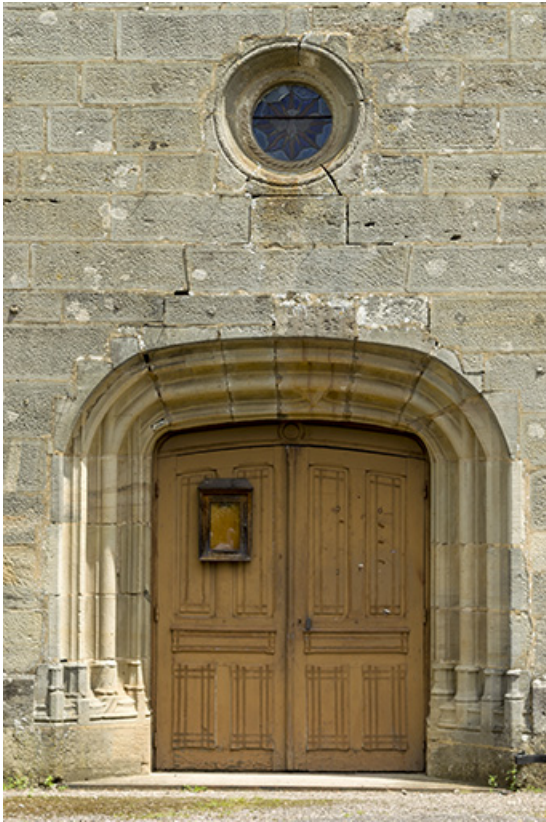
N° de l'illustration : 20157001350NUC2A

**Portail**

Le plan intérieur est simple : nef unique sans délimitation ni piliers, éclairée par trois baies, sans transept ni bas côtés, avec une tribune, couvrement en arc déprimé. La rose au-dessus du portail est torsadée. Le chœur est à deux travées, vouté d'ogives, percé de deux portes de part et d'autre de l'autel et du retable 17ème siècle (classé). Celle de gauche est surmontée d'une niche contenant la lampe de sanctuaire. Dans la première travée, se trouve une porte latérale à gauche et une baie bouchée à droite. Deux niches sont aménagées dans les murs latéraux de la dernière travée : celle de droite est trilobée. Les chapiteaux sont à crochets.

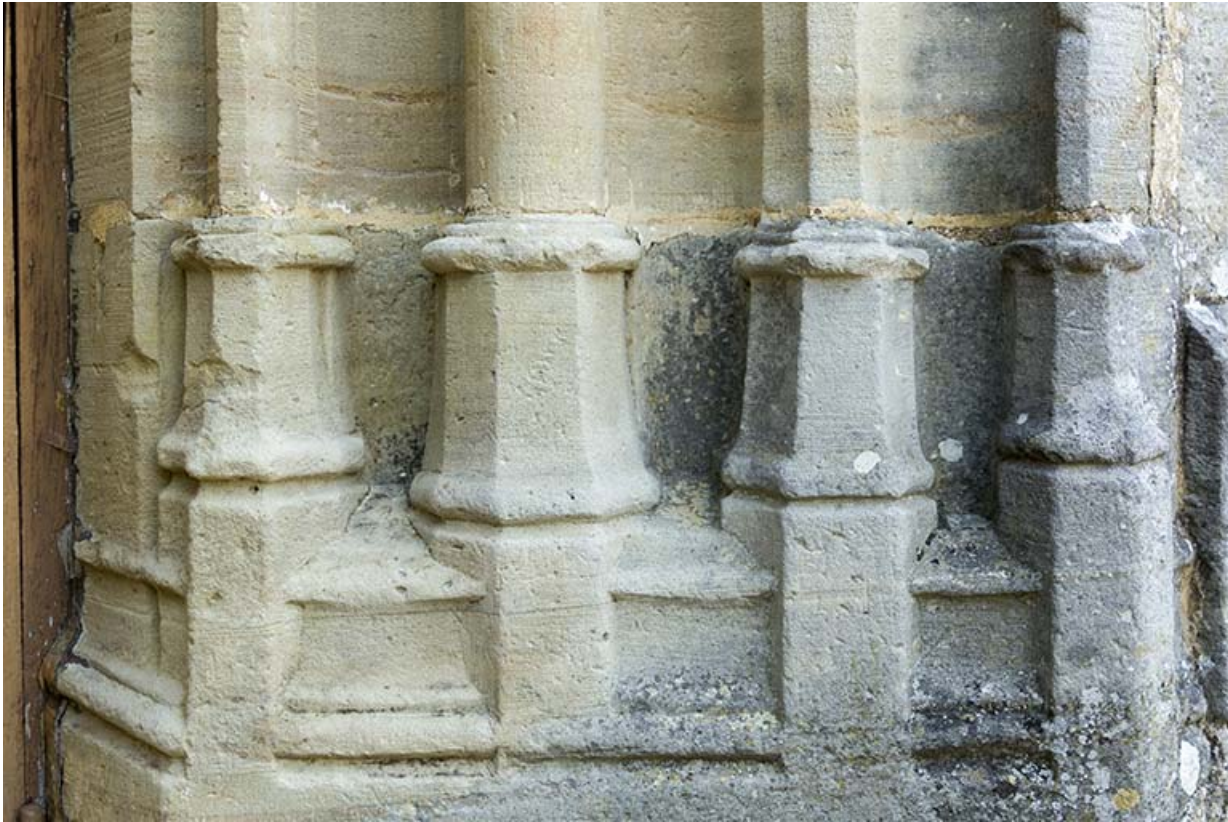
N° de l'illustration : 20157001352NUC2A

**Détail de la base du piedroit droit.**

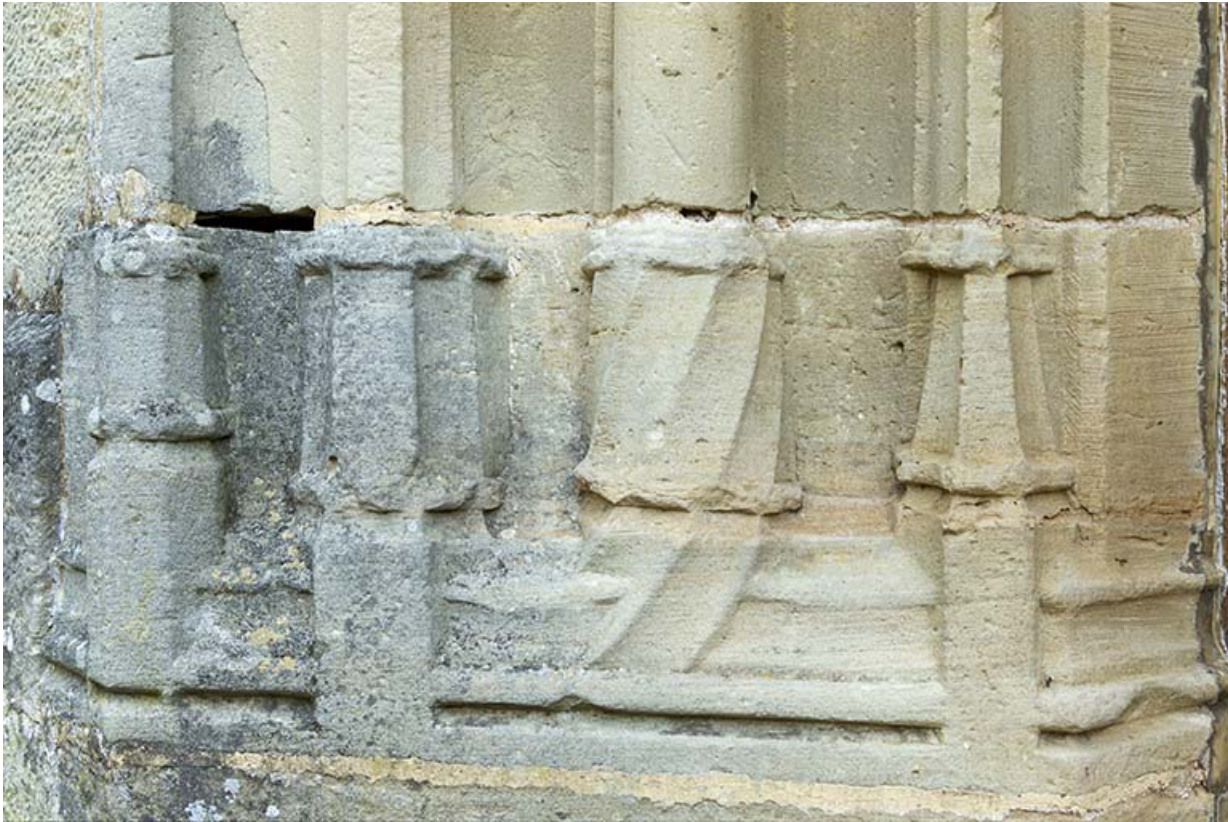
N° de l'illustration : 20157001353NUC2A

**Détail de la base du piédroit gauche.**

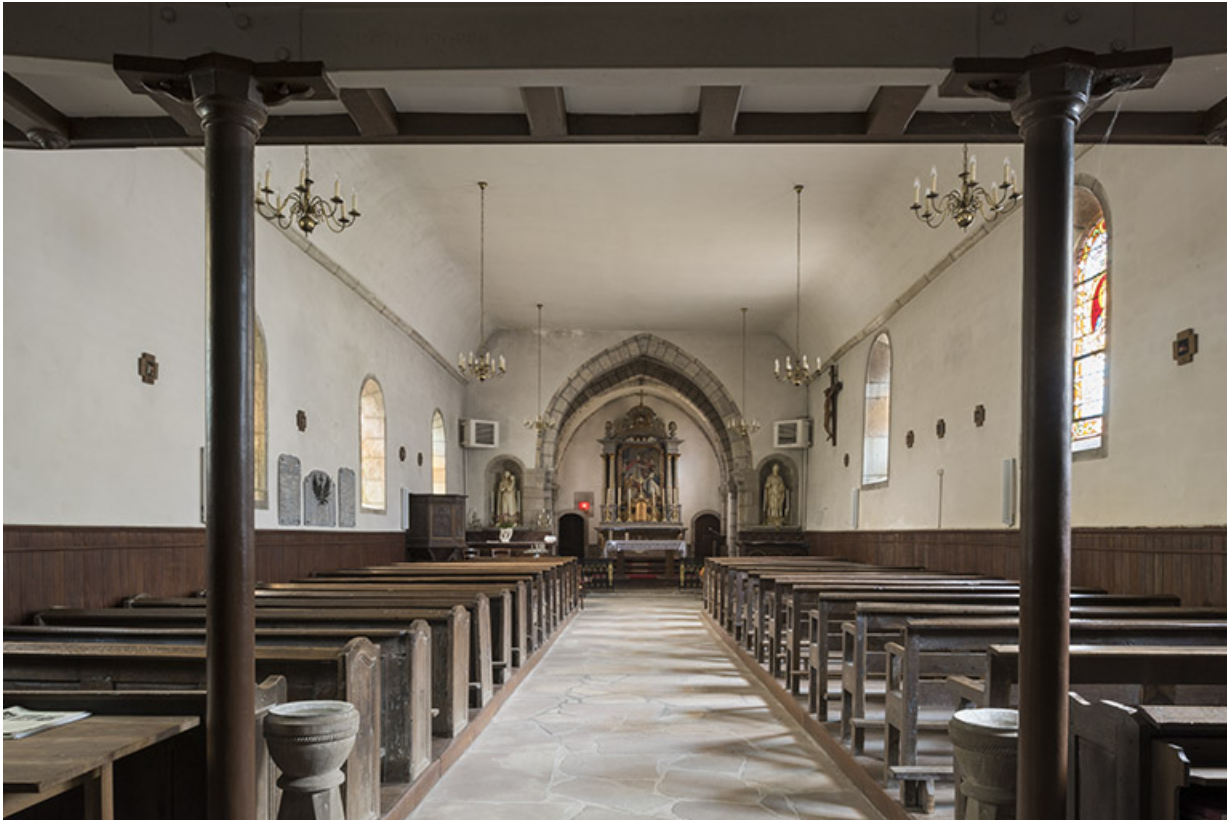
N° de l'illustration : 20157001355NUC4A

**Vue intérieure depuis l'entrée.**

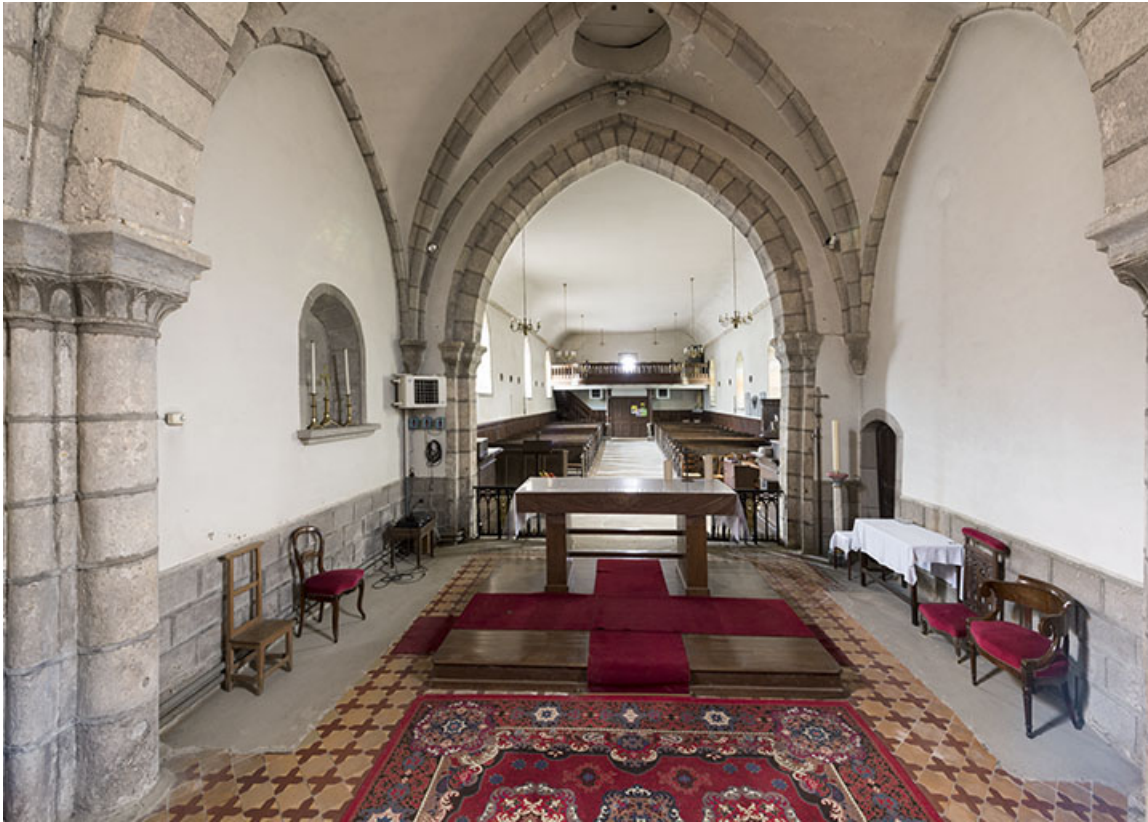
N° de l'illustration : 20157001356NUC4A

**Vue intérieure depuis le chevet.**

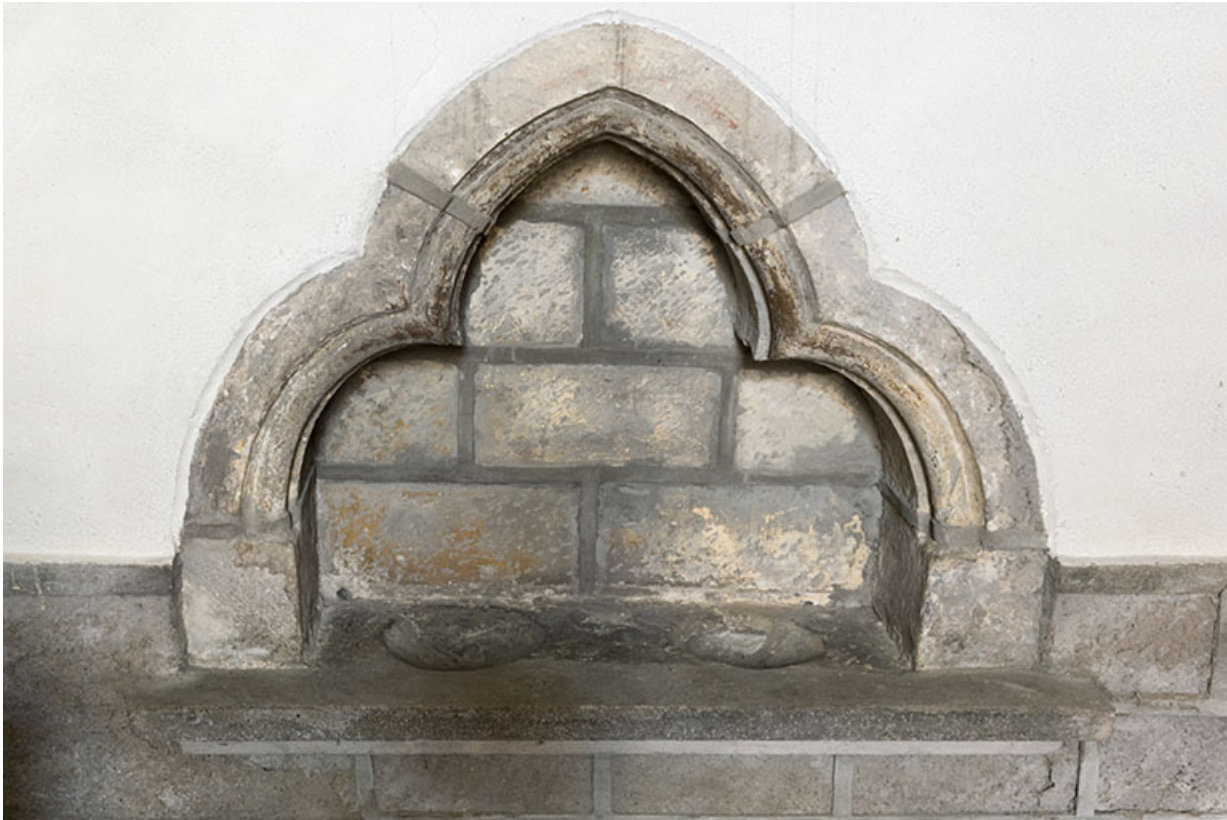
N° de l'illustration : 20157001362NUC4A

**Détail : niche trilobée à droite du chœur.**
