## ÉGLISE SAINT-PIERRE

Bourgogne-Franche-Comté, Haute-Saône  
Montureux-lès-Baulay  
rue de l'Église

Dossier IA70000664 réalisé en 2016

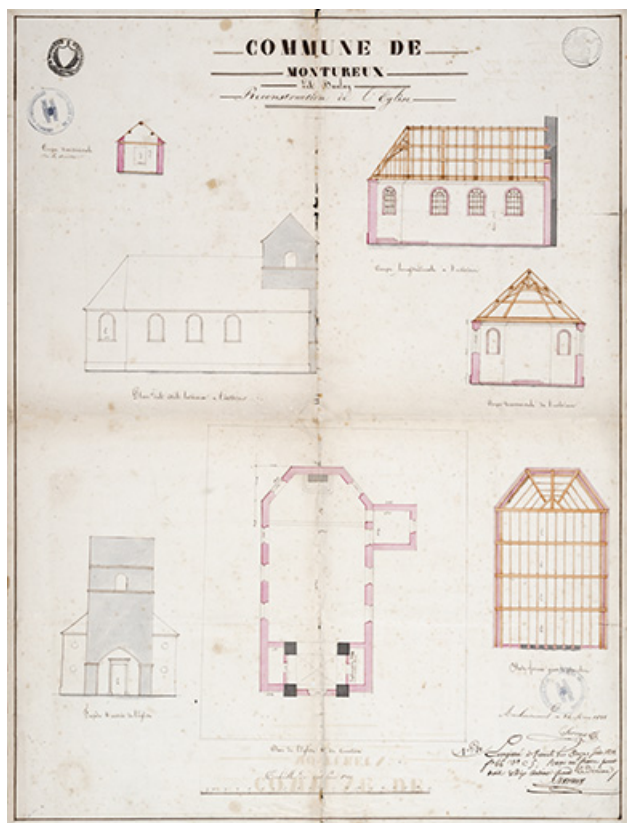
N° de l'illustration : 20167000965NUC4A

**Projet de reconstruction de l'église (1838).**

**Montureux les Baulay : projet de reconstruction de l'église par l'architecte Servas. Papier, 1838.**

En 1836, l'état de vétusté avancé de l'église impose à la commune de faire appel à un architecte. Servas, architecte à Anchenoncourt, constate que l'église est dans une situation "déplorable et dangereuse", les murs menaçant de s'écrouler. Il est nécessaire de reconstruire l'édifice, seul le clocher pouvant être conservé. Le conseil municipal demande à l'architecte de leur proposer un projet de reconstruction de l'église. En mars 1838, Servas produit des plans et un devis explicatif : il préconise de conserver le clocher, ce qui a pour conséquence d'inverser le sens de la future église. L'entrée s'effectuera par le clocher. Cette modification est approuvée par la préfecture en juin 1838. La mise en adjudication des travaux est faite le même mois. La commune réceptionnera la nouvelle église quelques mois plus tard.

Montureux les Baulay : projet de reconstruction de l'église par l'architecte Servas. Papier, 1838.  
Lieu de conservation : Archives départementales de la Haute-Saône, Vesoul- Cote du document : 3 O 486

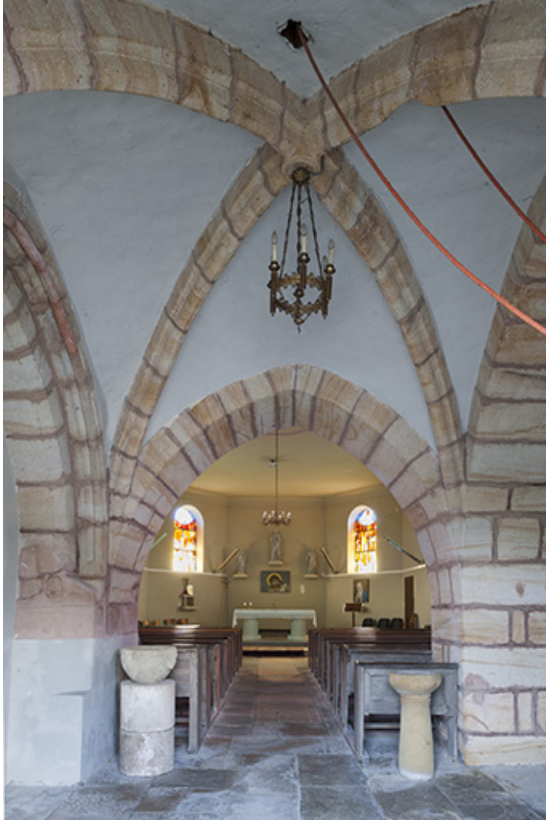
N° de l'illustration : 20167000324NUC4A

**La croisée d'ogives du porche.**

Le porche est voûté en ogives et repose sur des piliers chanfreinés. La nef, en travée unique, est plafonnée.
