## VIADUC DE PASSAVANT-LA-ROCHÈRE

Bourgogne-Franche-Comté, Haute-Saône  
Passavant-la-Rochère

Dossier IA70000667 réalisé en 2015

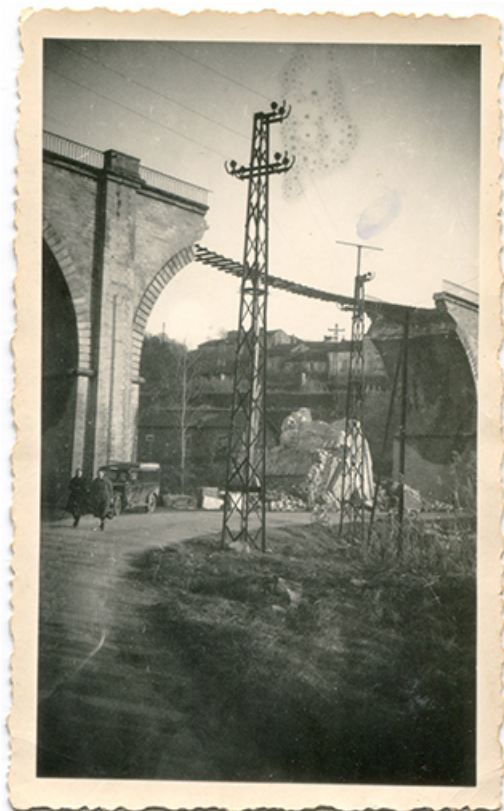
N° de l'illustration : 20157000592NUC2A

**Reconstruction du viaduc après la Seconde Guerre mondiale.**  
70, Passavant-la-Rochère

En 1944, les allemands firent sauter le viaduc. Reconstitué après guerre par des prisonniers allemands, le pont ne servit que très peu car la ligne fut déclassée en 1951.

Le viaduc est reconstruit après la seconde guerre mondiale selon les plans originaux. Réédifié en béton, il dispose de parements en moellon (grès bigarré) au niveau des piles et des tympans. Les voussoirs sont en pierre de taille.

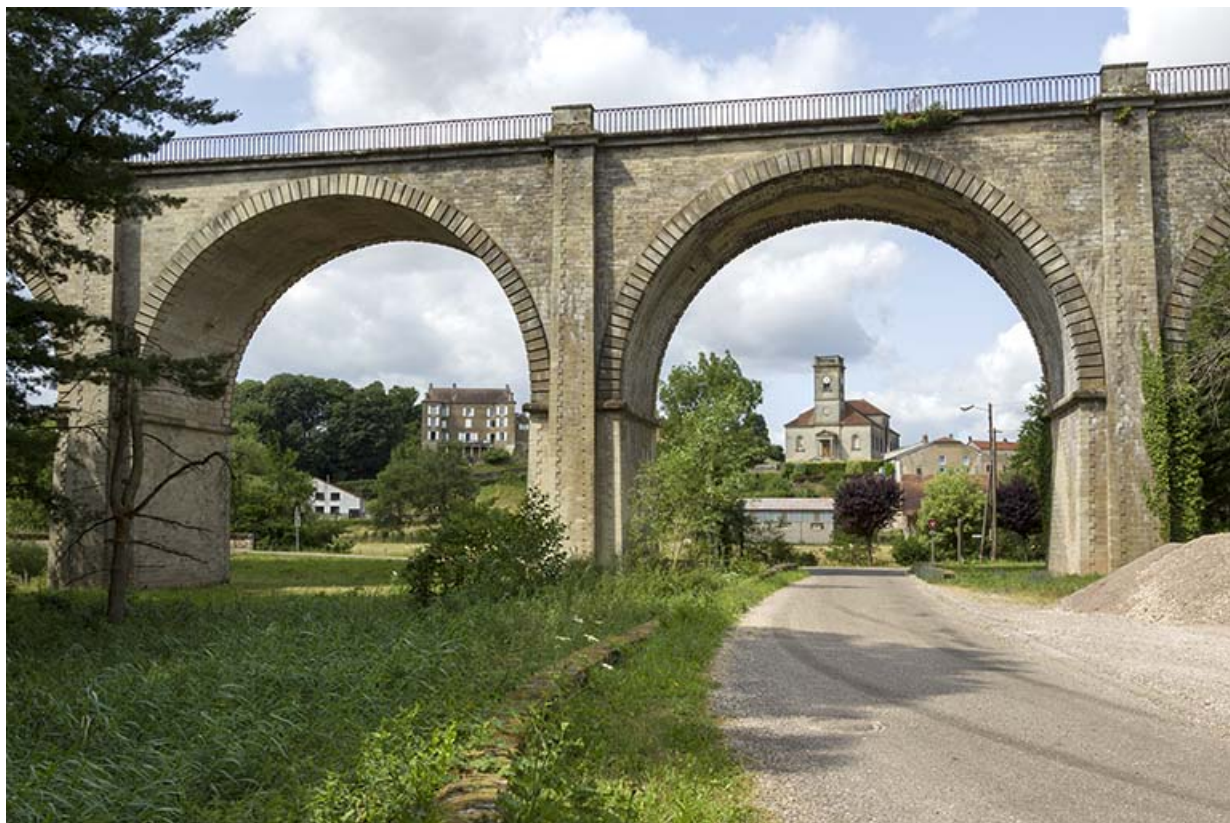
N° de l'illustration : 20157000581NUC2A

**Le viaduc.**

Le pont de Passavant est un des ouvrages majeurs de la ligne. D'une longueur totale de 126 mètres 80, il surplombe la vallée de près de 20 mètres de haut ; il est entièrement compris dans une courbe de 500m de rayon, sur une déclivité de 0,00675 par mètre. Il comprend cinq arches en plein cintre, faisant chacune 17 mètres d'ouverture. Sur la partie supérieure, le viaduc est équipé d'un garde-corps en fonte d'un mètre de hauteur ; le garde-corps est remplacé par des parapets en maçonnerie au niveau des culées.

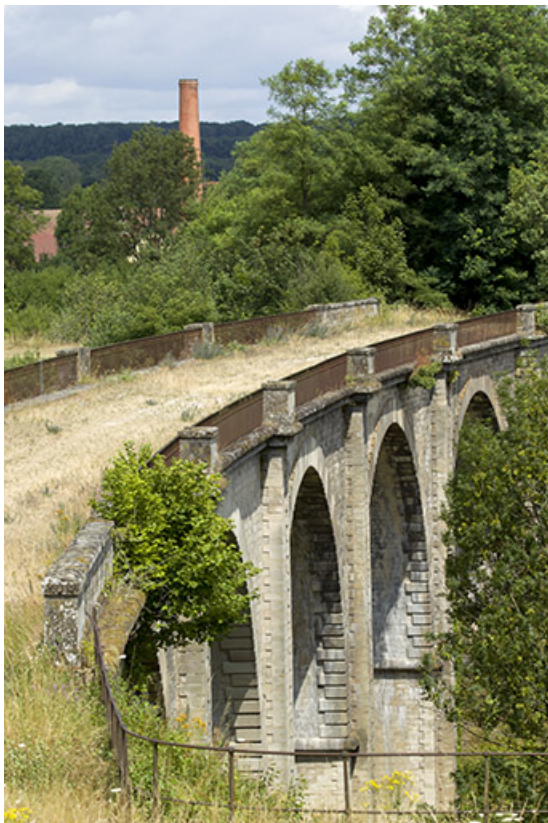
N° de l'illustration : 20157000582NUC2A

**Le tablier du viaduc.**

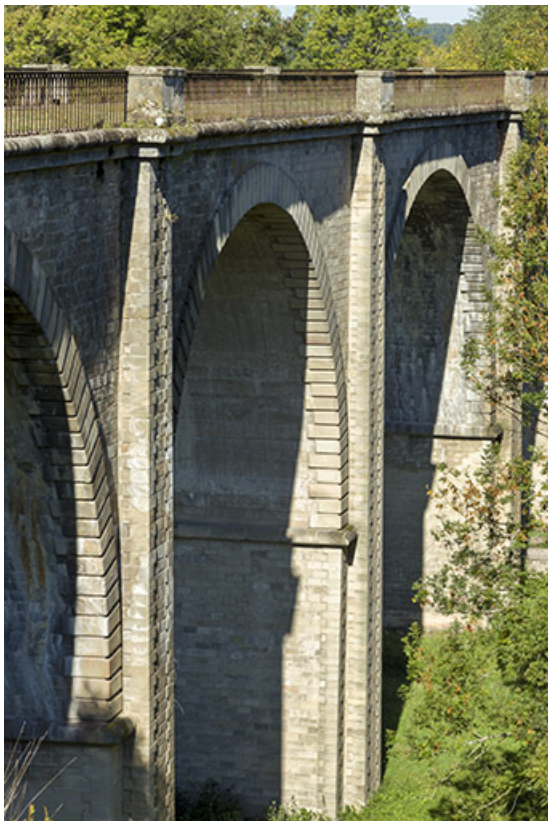
N° de l'illustration : 20157000585NUC2A

**Vue sur les arches.**

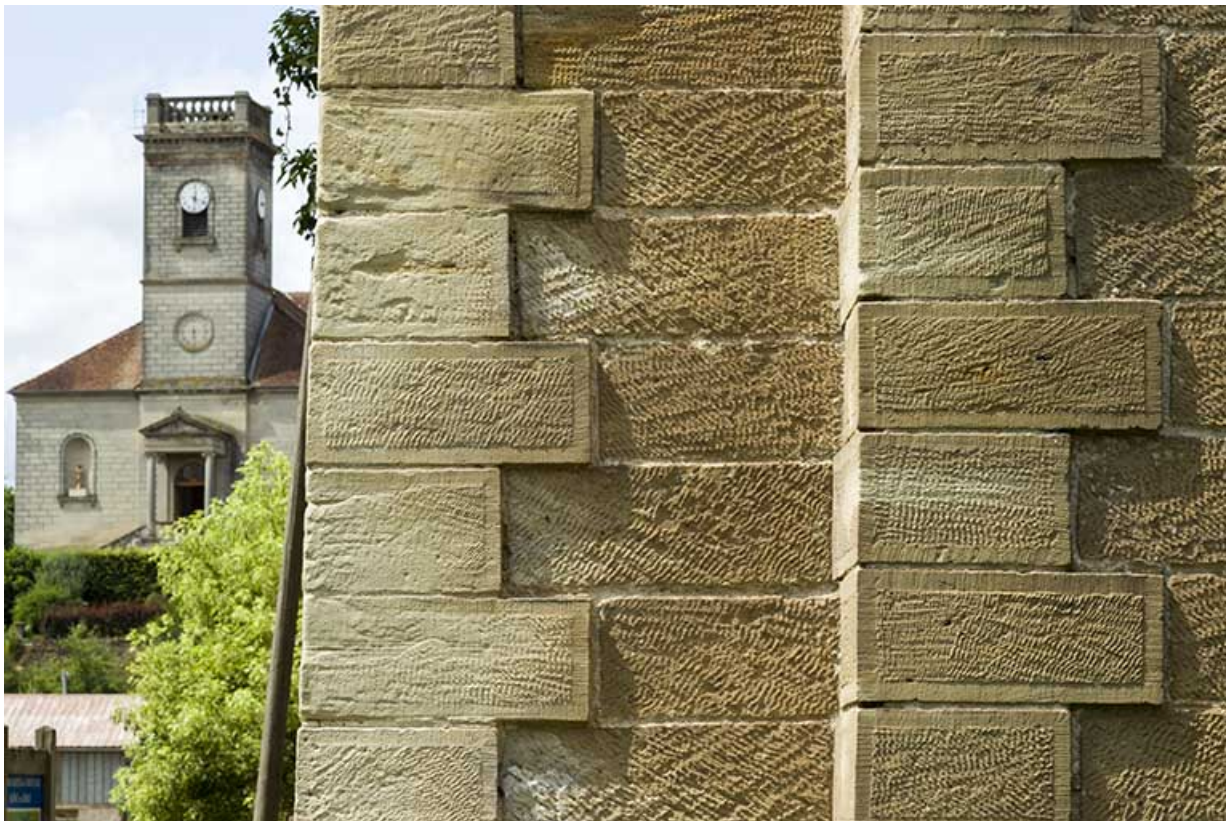
N° de l'illustration : 20157000583NUC2A

**Détail de la maçonnerie des piles du viaduc.**

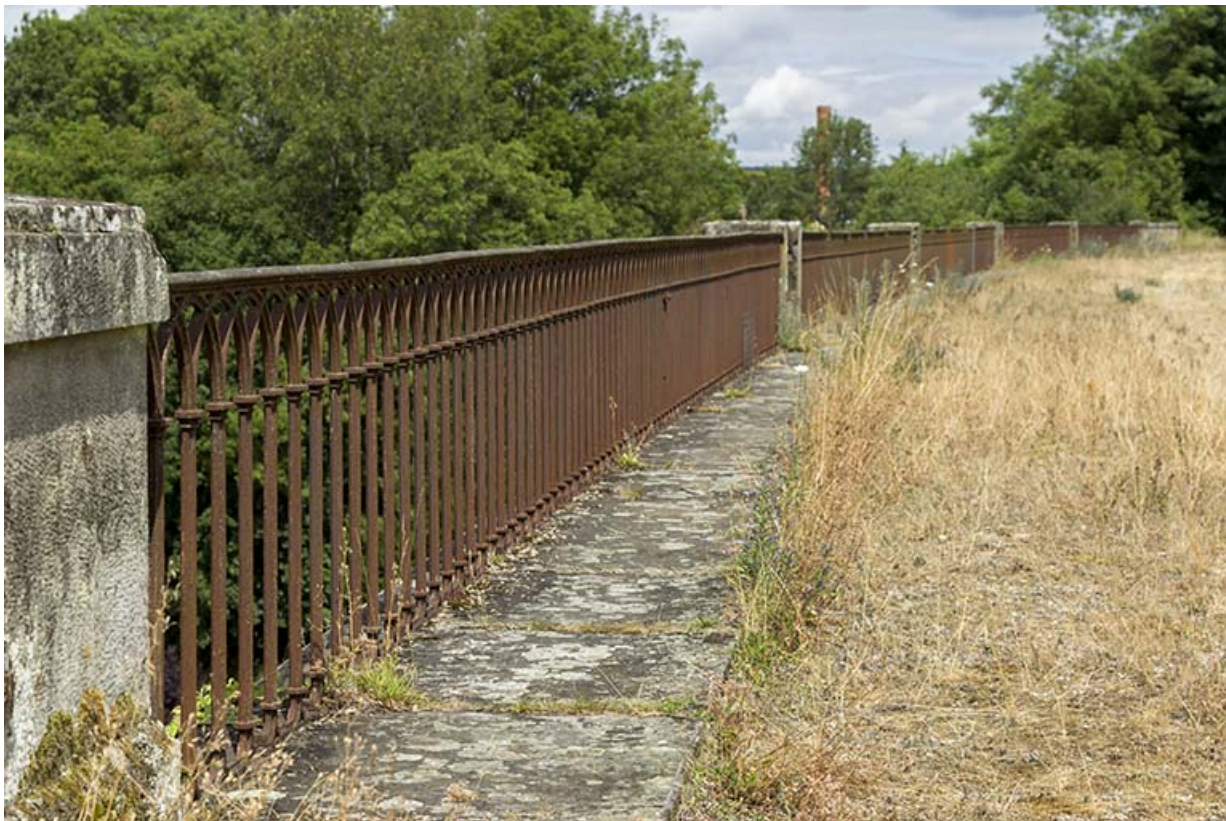
N° de l'illustration : 20157000588NUC2A

**Les garde-corps en fonte.**

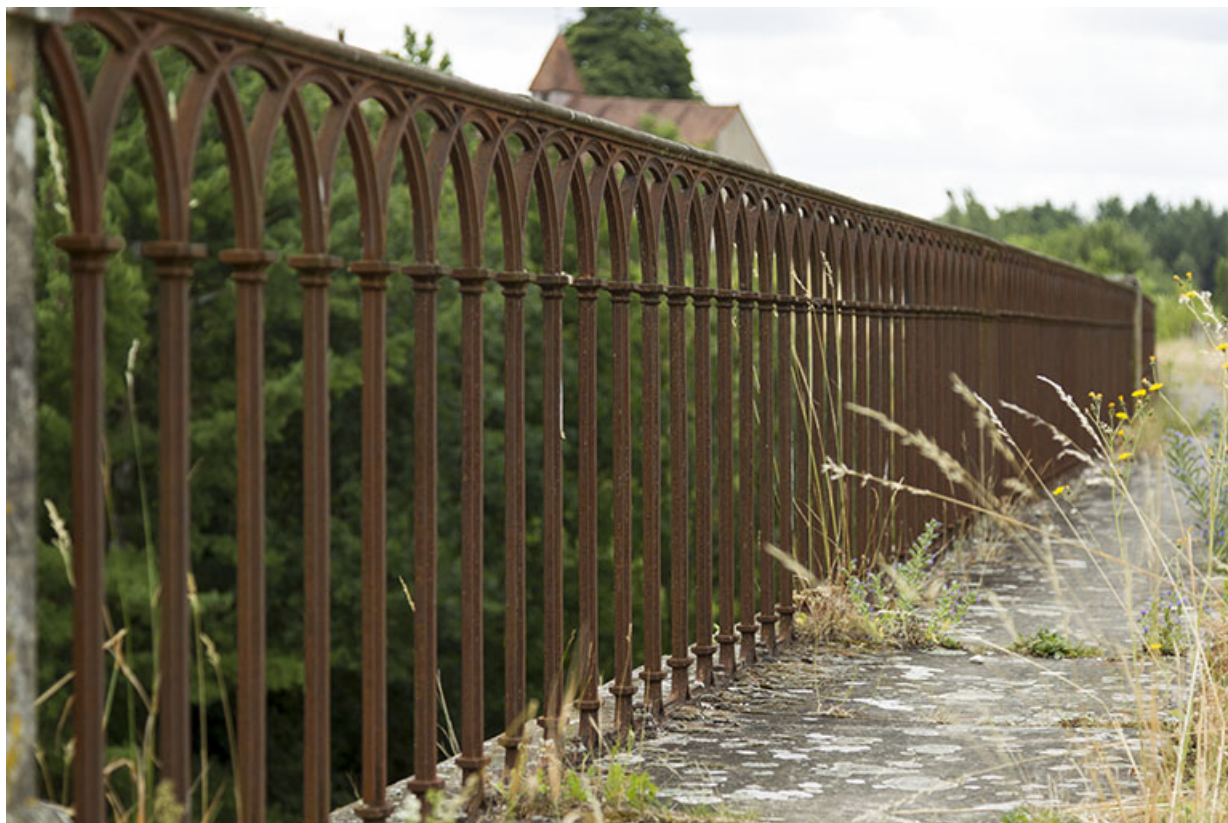
N° de l'illustration : 20157000587NUC2A

**Détail du garde-corps.**

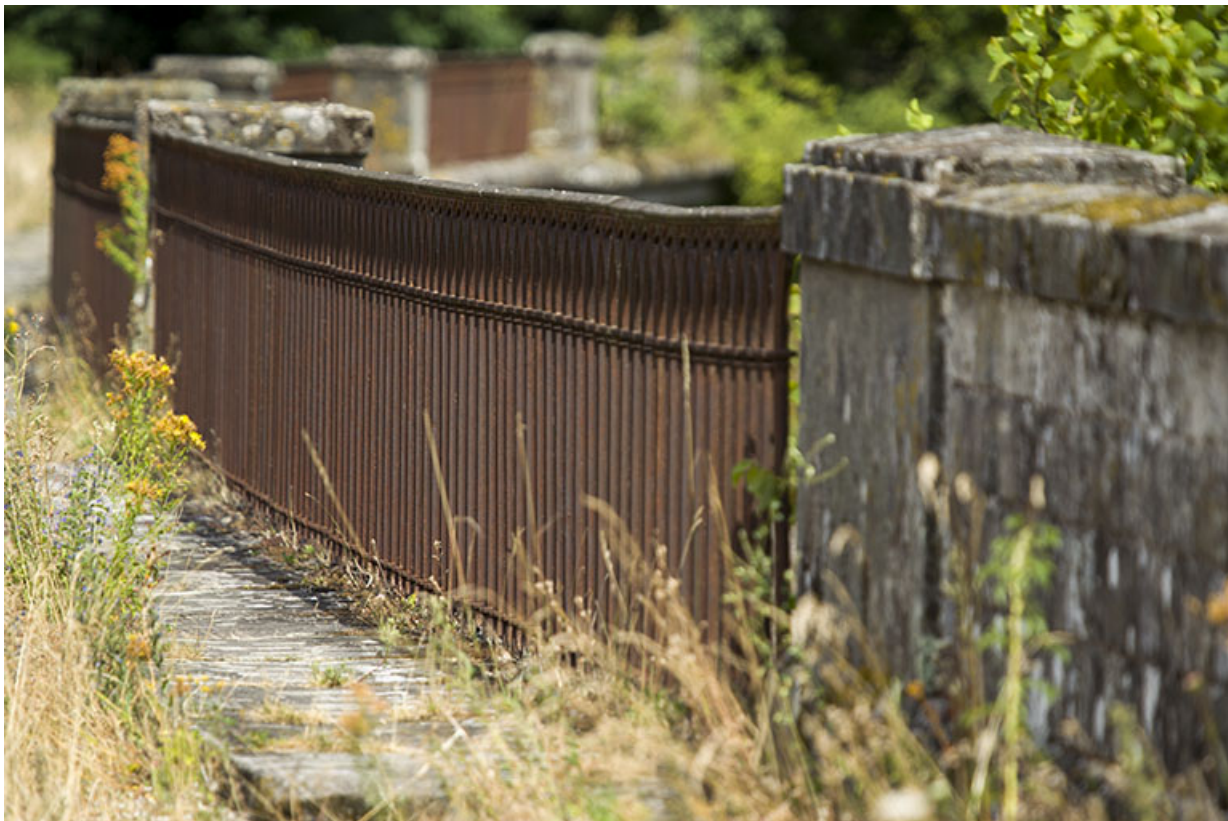
N° de l'illustration : 20157000589NUC2A

**Le garde-corps.**

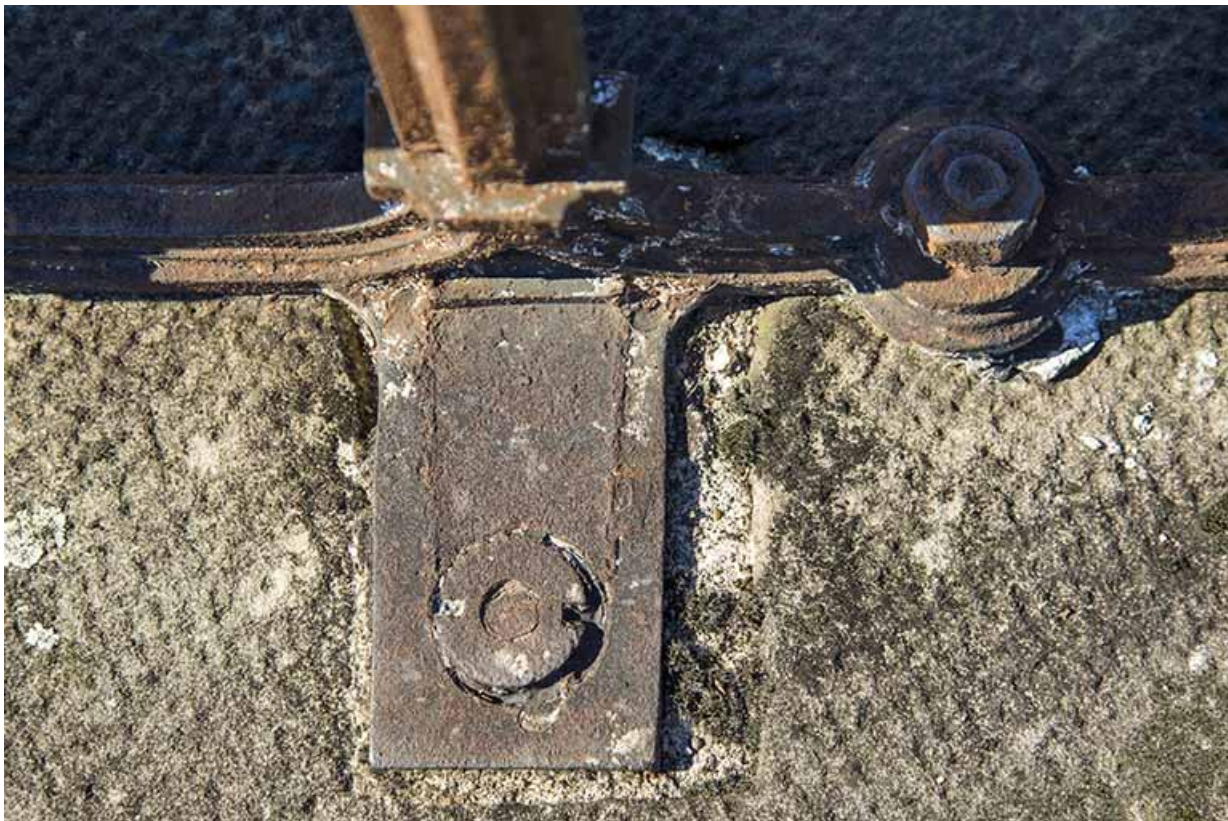
N° de l'illustration : 20157000591NUC2A

**Détail de l'assemblage du garde-corps sur le tablier du viaduc.**
