## FONTAINE-LAVOIR, RUE DU VAUX

Bourgogne-Franche-Comté, Haute-Saône  
Purgerot  
rue du Vaux

Dossier IA70000926 réalisé en 2017 revu en  
2018

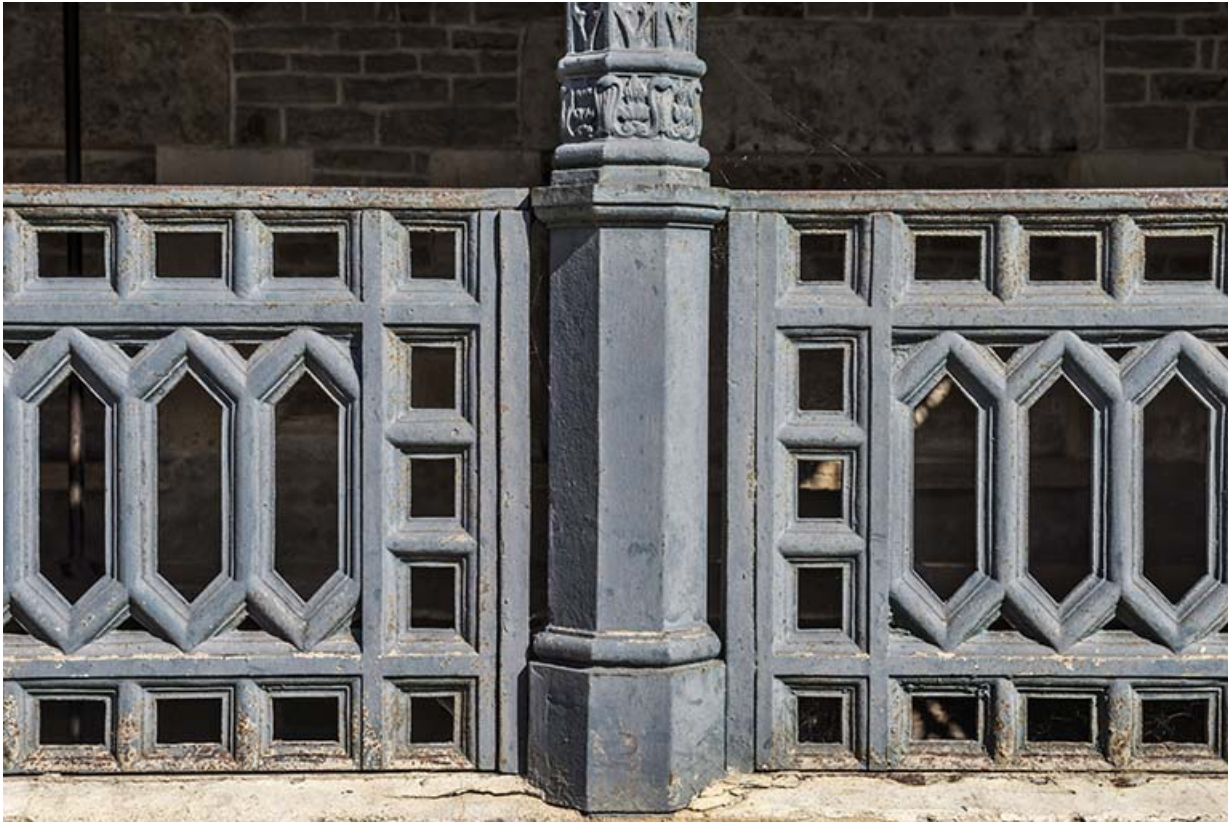
N° de l'illustration : 20177001317NUC4A

**Détail du garde-corps et d'une colone.**

Patret, qui réalisa la partie en fonte a apporté un soin tout particulier aux colonnettes en dessinant des motifs complexes (candélabres) inspirés de la Renaissance.
