## DEMEURE

Bourgogne-Franche-Comté, Haute-Saône  
Purgerot  
rue de la Fontaine carrée

Dossier IA70000945 réalisé en 2017 revu en 2018

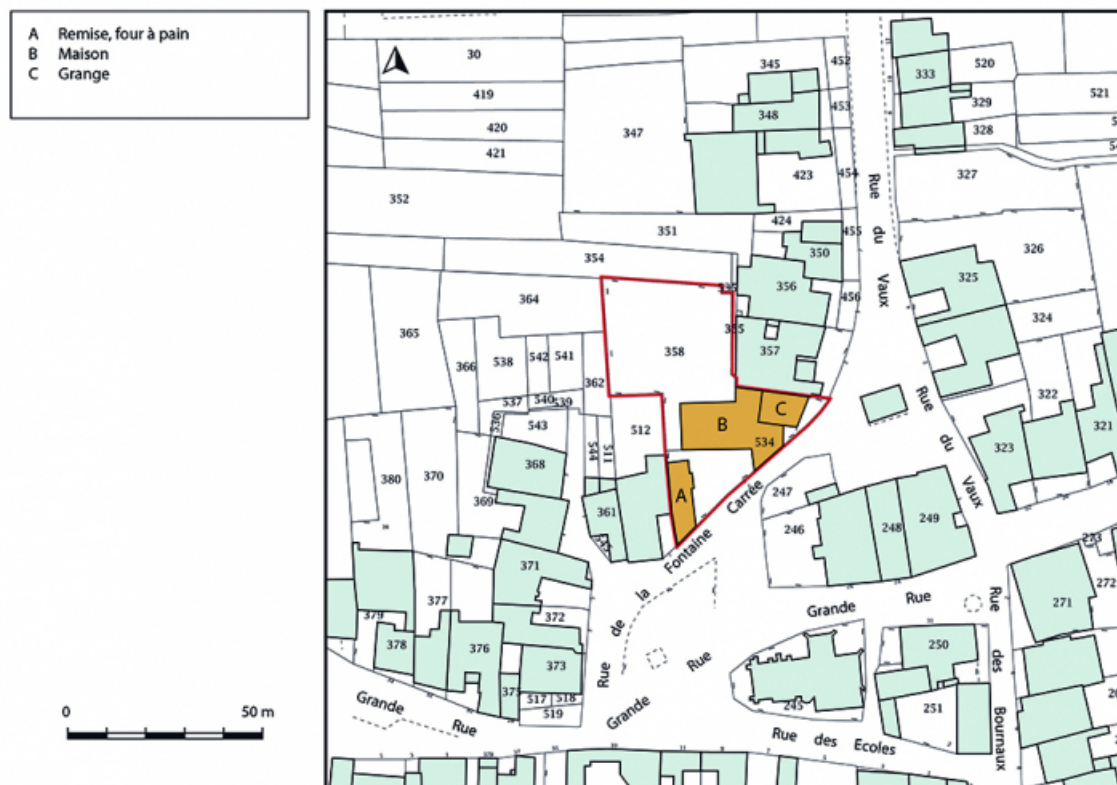
N° de l'illustration : 20197000163NUDA

**Plan-masse et de situation. Extrait du plan cadastral, 2019.**

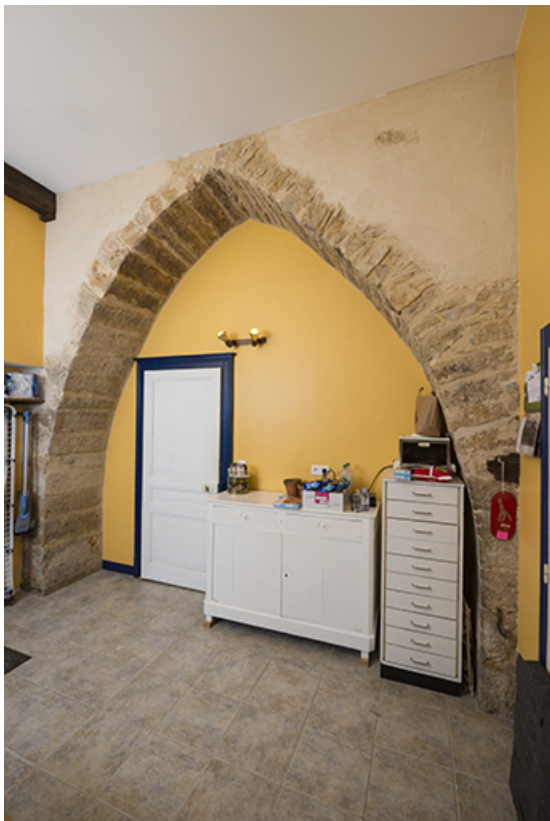
N° de l'illustration : 20187000051NUC4A

**Voûte en tiers-point, arrière cuisine.**

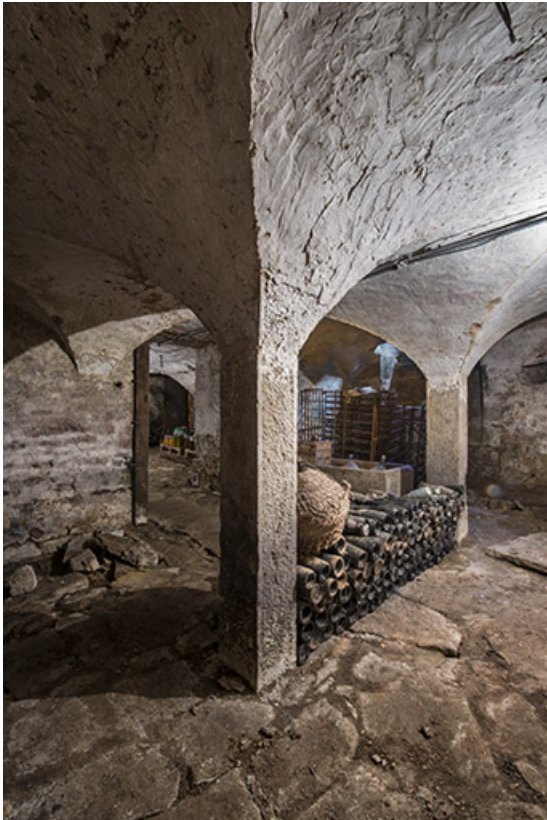
N° de l'illustration : 20187000053NUC4A

**Détail d'une colonne supportant les voûtes.**

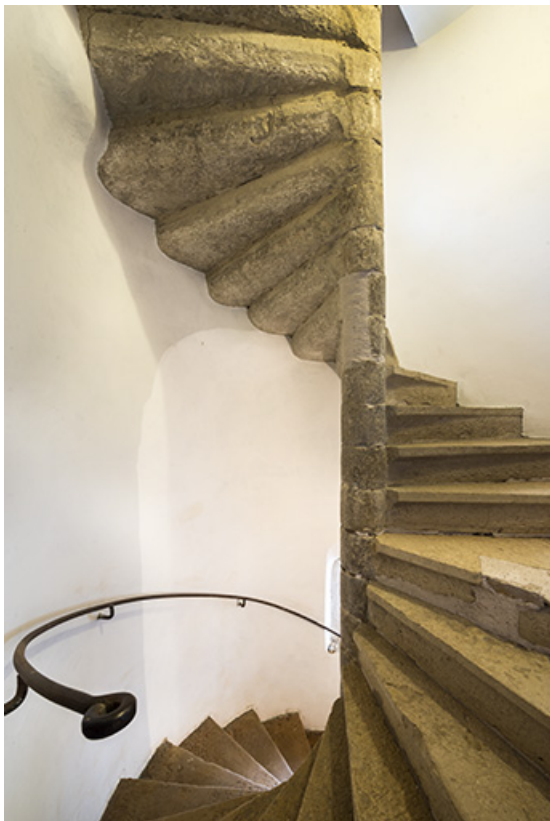
N° de l'illustration : 20187000054NUC4A

**L'escalier à vis dans la tour.**

L'extrémité orientale est la plus ancienne comme l'atteste la présence d'une tour comprenant un escalier à vis en pierre. Les ouvertures de petite taille pourraient remonter à la seconde moitié du 16<sup>e</sup> siècle ou au début du 17<sup>e</sup> siècle. A cette époque seul devait exister cette partie de la maison, à usage d'habitation. La présence de bénitiers sculptés dans la pierre dans deux pièces au premier étage de la partie la plus ancienne, marqués du monogramme IHS, laisse à penser que le site a pu être habité par des religieux.

La demeure a des murs en moellons calcaires enduits. Le toit, à longs pans, a une couverture de tuiles mécaniques. Le bâtiment comporte un sous-sol, un rez-de-chaussée, deux étages carrés et un étage de comble, desservis par un escalier dans œuvre et un second à vis en demi-hors-d'œuvre. La façade antérieure a des fenêtres à linteau droit sur sa partie occidentale et à linteau délardé à arc segmentaire sur sa partie orientale (y compris sur le mur pignon, rue du Vaux). La grange a une porte à arc en anse de panier avec une clé de voute.

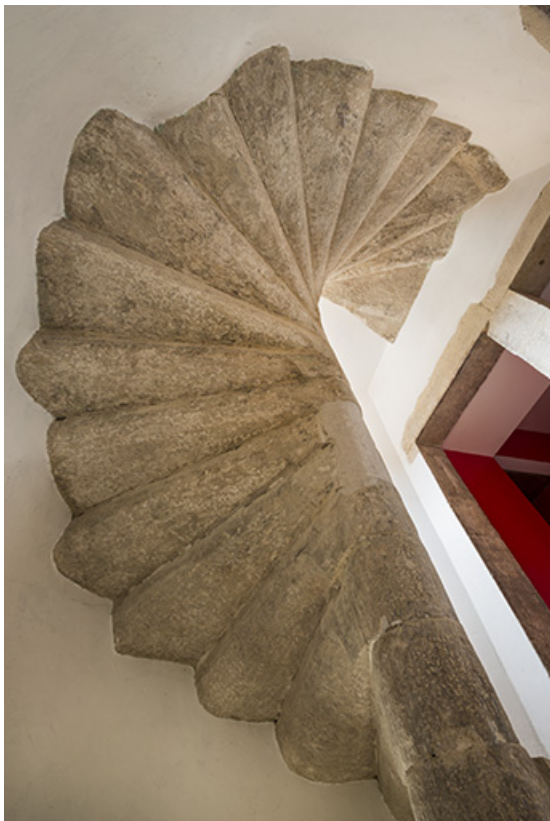
N° de l'illustration : 20187000055NUC4A

**Vue en contre-plongée de l'escalier.**

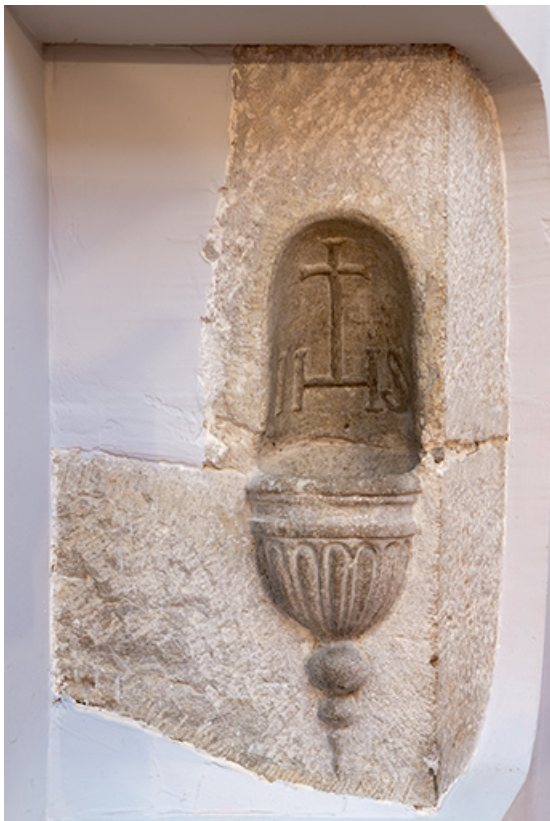
N° de l'illustration : 20187000056NUC4A

**Bénitier taillé dans le calcaire de l'encadrement d'une fenêtre, premier étage.**  
70, Purgerot rue de la Fontaine carrée
