## PONT SUR L'ÉCLUSE DE CHARNAY

Bourgogne-Franche-Comté, Saône-et-Loire  
Charnay-lès-Chalon  
PK 176

Dossier IA71003609 réalisé en 2018  
Auteur(s) : Aurélie Lallement, Virginie Malherbe

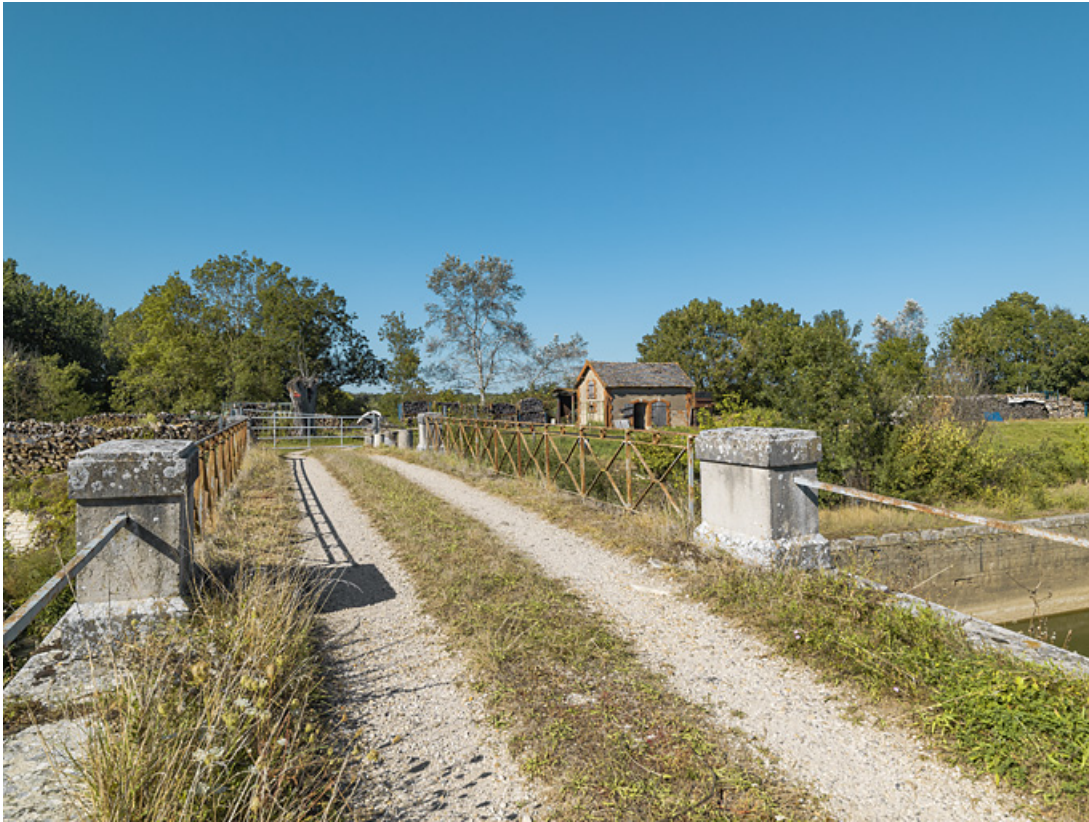
N° de l'illustration : 20197100501NUC4A

**Vue d'ensemble du pont sur l'écluse.**

Le pont à tablier à poutrelles pleines hourdé de voûtains perpendiculaires en brique enjambe le sas de l'écluse, à son extrémité aval, et dessert une remise en brique, située rive droite. Les culées sont en pierre de taille et les garde-corps en métal.
