## SITE DE L'ÉCLUSE DE CHARNAY

Bourgogne-Franche-Comté, Saône-et-Loire  
Charnay-lès-Chalon  
PK 176

Dossier IA71003614 réalisé en 2018  
Auteur(s) : Aurélie Lallement, Virginie  
Malherbe

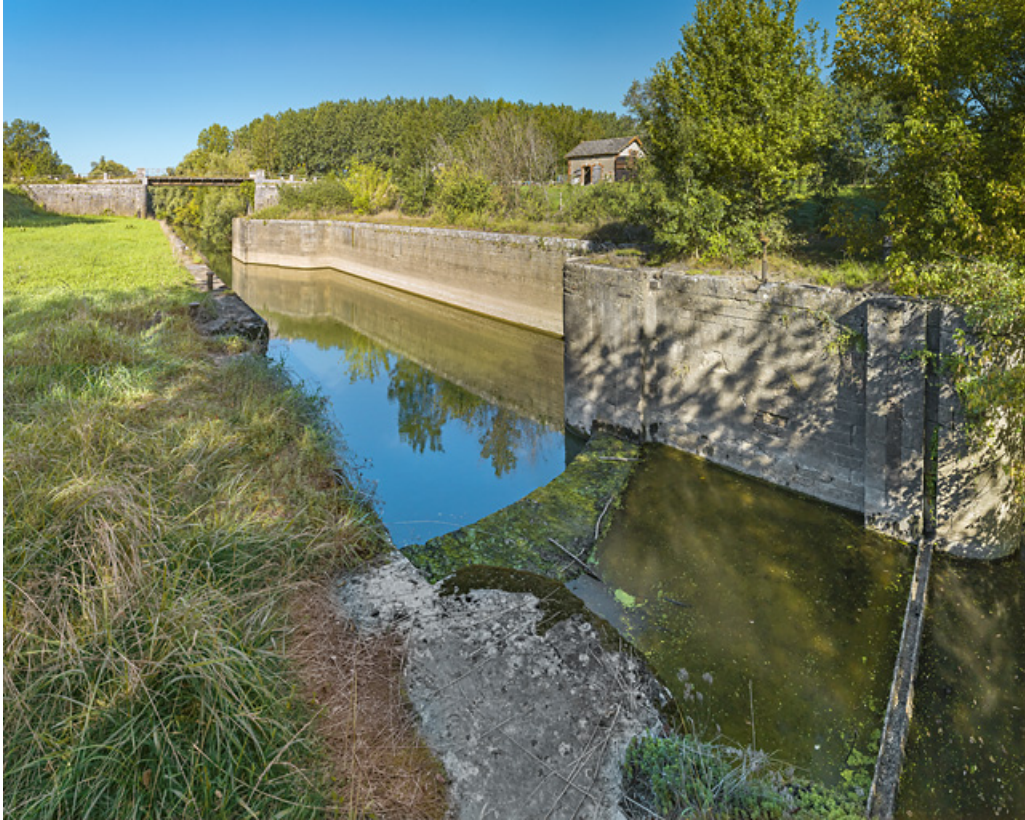
N° de l'illustration : 20197100490NUC4A

**Le sas et l'emplacement des portes.**

Le site se compose d'un sas en maçonnerie de pierre de taille et de moellons, élargi dans sa partie centrale, d'une maison éclusière et d'un pont sur écluse. Les portes d'écluse ne sont plus en place. On peut encore voir les traces des mécanismes le long du sas. Escaliers.

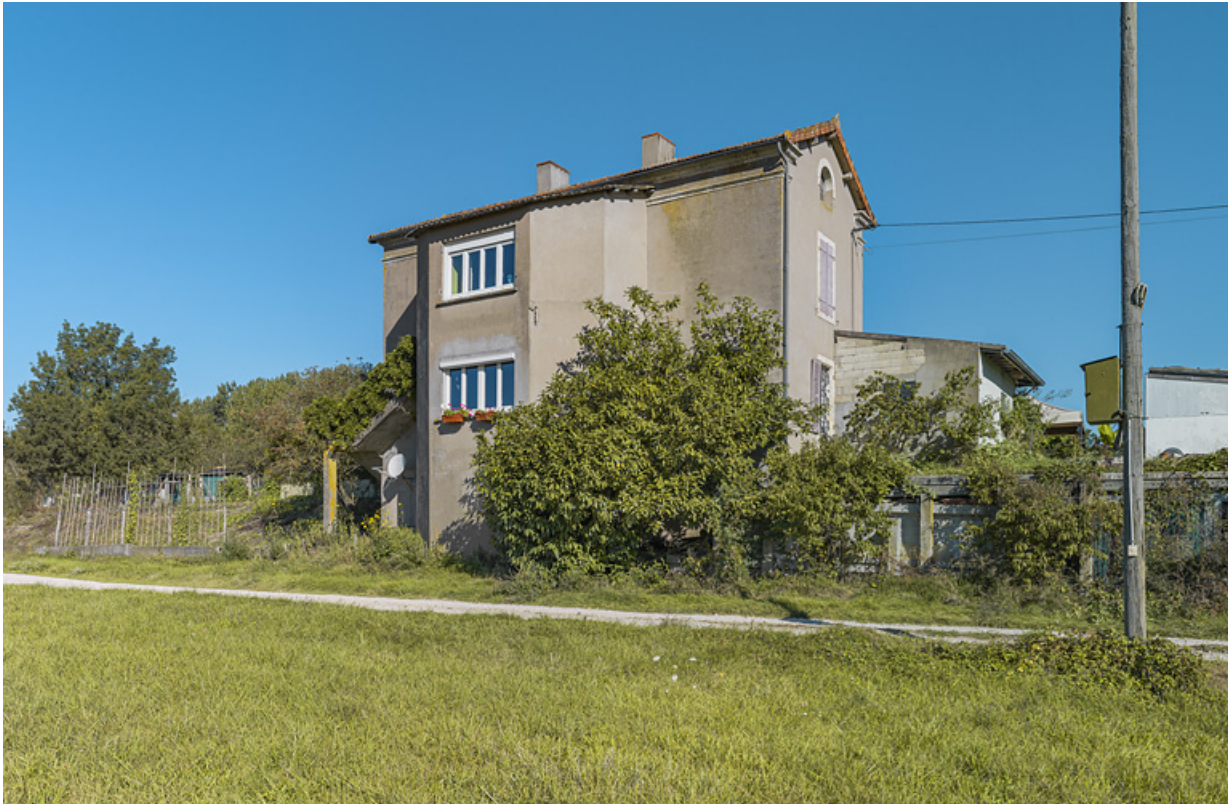
N° de l'illustration : 20197100504NUC4A

**Façade arrière avec l'ajout d'un avant-corps central.**

La maison éclusière, située rive gauche, est de plan rectangulaire. Elle s'élève sur deux niveaux et un étage de comble. La façade est rythmée par 3 travées. Les murs pignons sont percés de 2 baies rectangulaires et d'une troisième baie en demi-lune éclairant le comble. Une corniche en pierre souligne la toiture, elle est doublée d'un cordon en pierre au niveau des combles. La façade arrière a été modifiée par l'ajout d'un avant-corps central à pans coupés desservi par un escalier en béton suspendu. La maison suit le même modèle que celles des écluses du Châtelet, de Saint-Jean-de-Losne et de Seurre.
