## QUAI BELLEVUE ET PONT SUR LA ROIE DE DROUX

Bourgogne-Franche-Comté, Saône-et-Loire  
Saint-Rémy  
quai Bellevue

Dossier IA71003644 réalisé en 2020

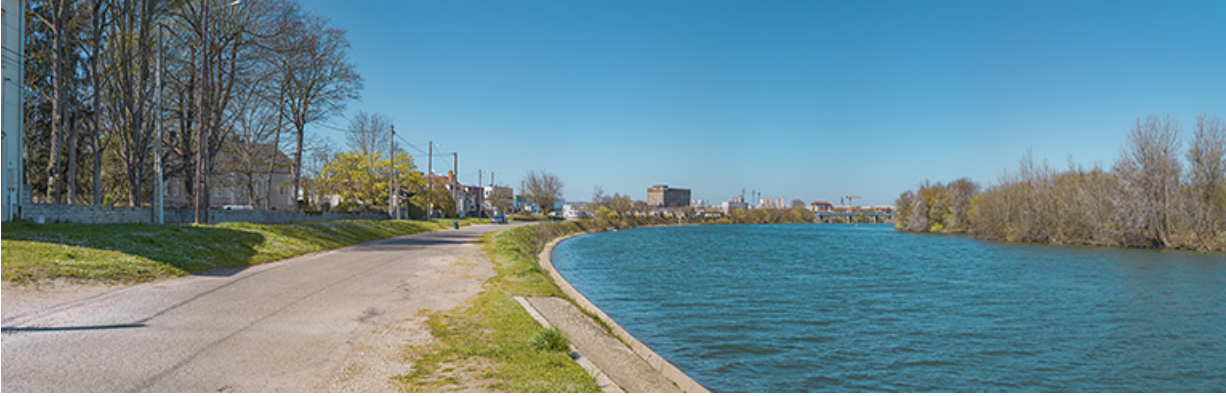
N° de l'illustration : 20217100089NUC4A

**Les perrés du quai, avec en arrière-plan, le viaduc des Dombes.**

Le tableau des *Renseignements statistiques* dressé en 1860 (3 S 9) confirme l'implantation d'une digue basse submersible en clayonnages-enrochements, la réalisation de dragages, perrés de revêtement de la berge de rive droite, rampe d'abreuvoir, cales d'abordage, pavés et empierrés, 3 aqueducs et empièvements du chemin de halage (campagnes de travaux : de 1840-1842 à 1847 et de 1850 à 1857).

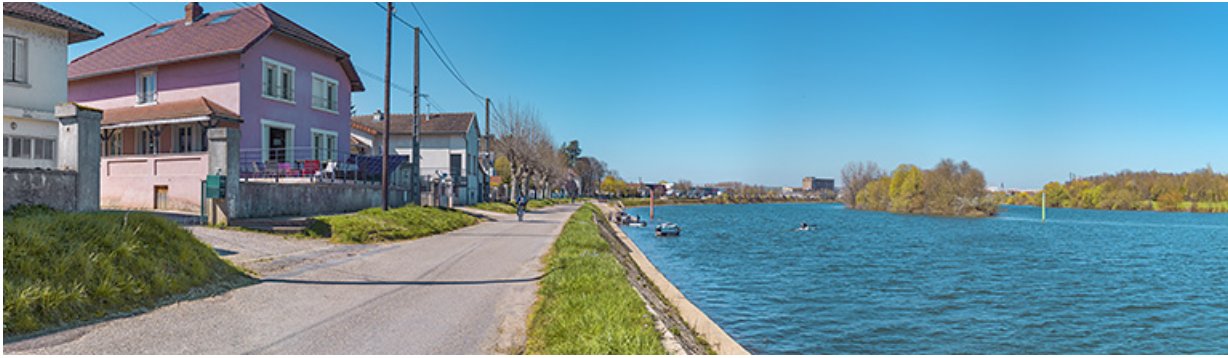
N° de l'illustration : 20217100090NUC4A

**Le quai avec la rampe de mise à l'eau et ses perrés.**

À partir du lieu-dit La Californie et jusqu'au pont biais, en béton armé, sur la Roie de Droux, le quai Bellevue épouse une courbe de la Saône, sur sa rive droite. Les îles de Benne-la-Faux se trouvent au centre de la rivière. Plusieurs maisons et villas (villégiature) se trouvent en bordure du quai, avec vue sur la Saône. On note également une rampe d'accès à la rivière en amont.

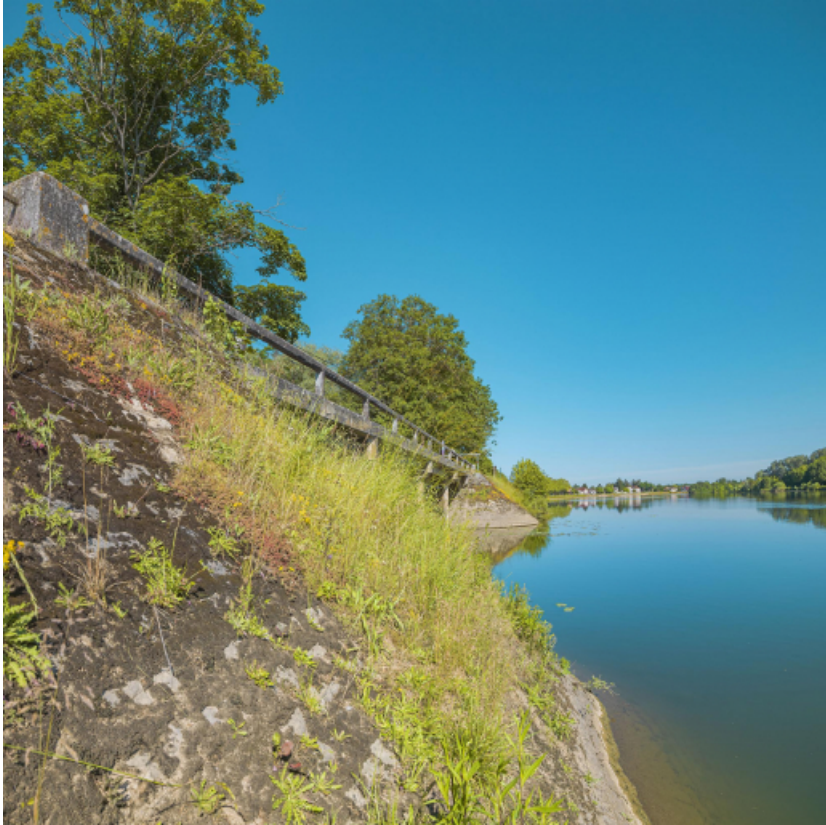
N° de l'illustration : 20217100261NUC4A

**Le pont sur la Roie de Droux.**

Le pont de halage sur la Roie de Droux ou la Corne était initialement en bois. Sa construction (ou celle d'un bac) est décrite dans les archives dès 1788 (C 4461- Rapport sur le mauvais état du chemin de halage entre Chalon et Mâcon). Ce pont a été emporté par la crue de novembre 1840. Sa reconstruction se fera en bois entre 1849 et 1853 sur le projet de l'ingénieur Moreau. Il sera remplacé par un pont en béton armé (système Hennebique) en 1921-22 sur le projet de l'ingénieur Thaller ; la concession est confiée à Messieurs Rouchon et Cie (un projet de pont métallique avait aussi été proposé en 1912). C'est ce pont biais, en béton armé, qui est toujours en place aujourd'hui, reconnaissable au dessin de ses piles.

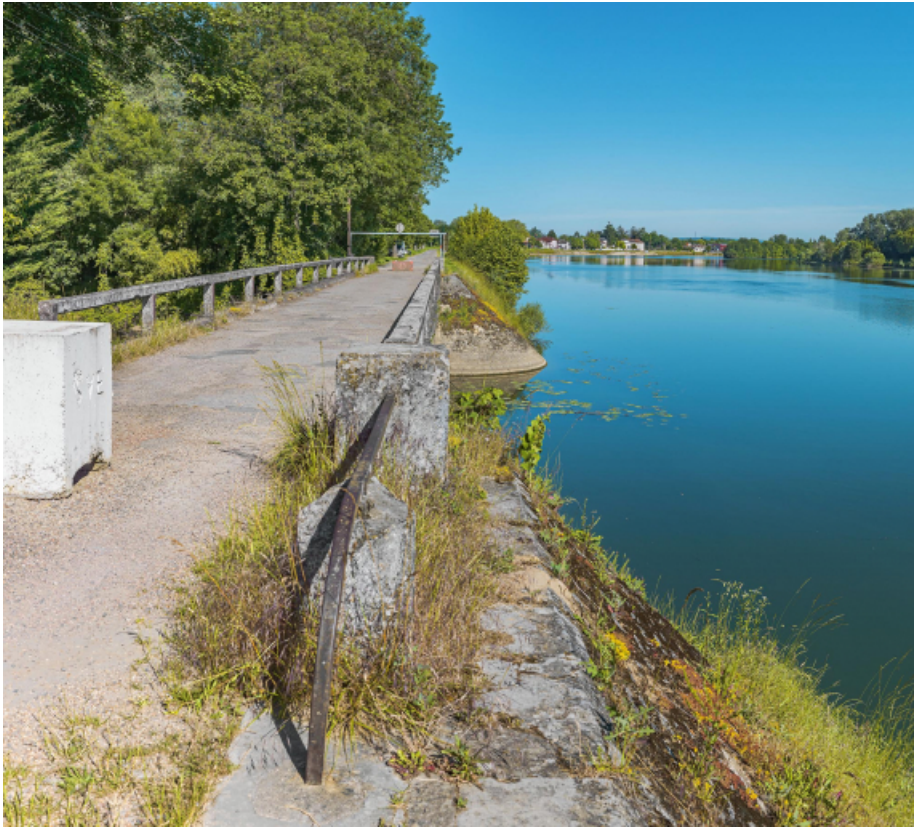
N° de l'illustration : 20217100263NUC4A

**Pont sur la Roie de Droux.**
