## HORLOGE D'ÉDIFICE PROST FRÈRES

Bourgogne-Franche-Comté, Jura  
Morez  
place Jean Jaurès

Dossier IM39002340 réalisé en 2010

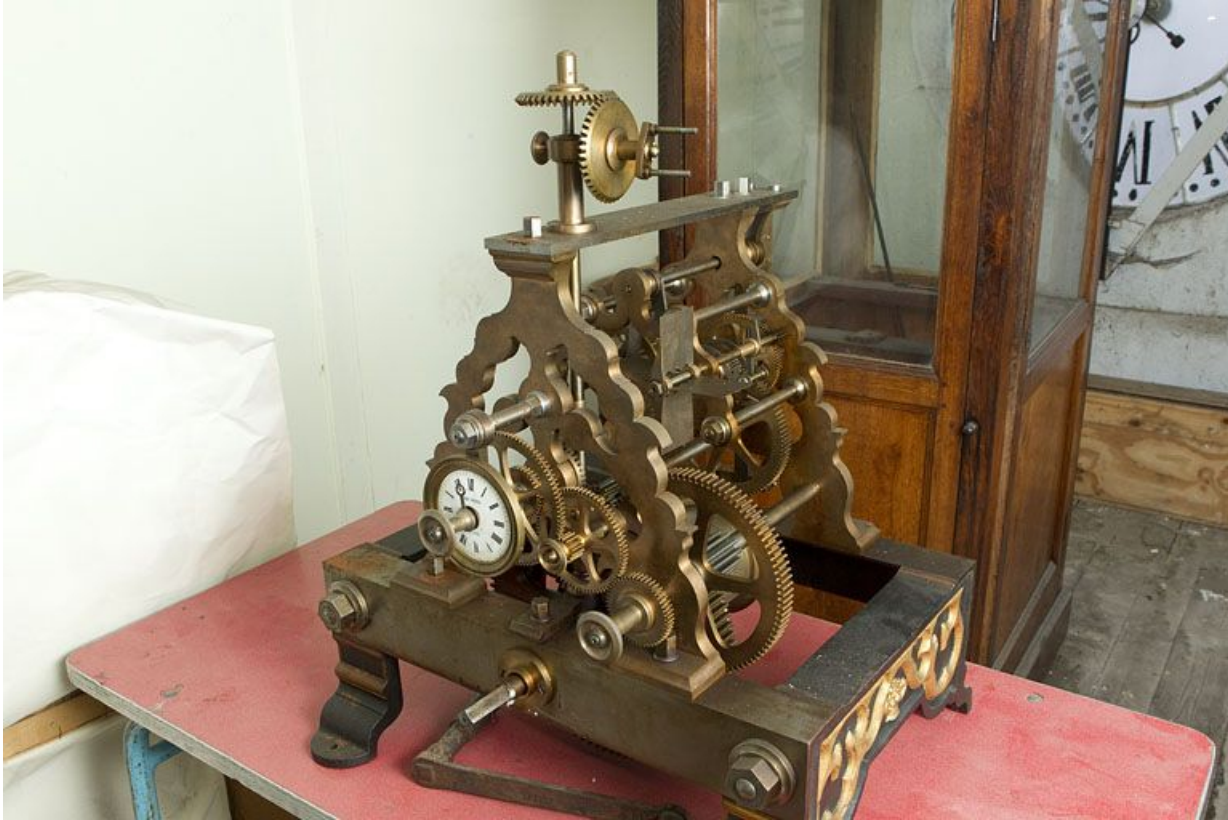
N° de l'illustration : 20103900561NUC2A

**Mouvement : cadran de contrôle et roues dentées.**

Supporté par un bâti associant (par boulonnage) deux massifs d'extrémité en fonte (à motifs décoratifs dorés) reliés par deux cornières en acier, le mouvement est à poids et balancier (déposés), avec échappement à chevilles mais sans mécanisme de sonnerie. Ses engrenages et transmissions sont en acier et en laiton, fixés entre deux platines en laiton massives, et il est muni d'un petit cadran de contrôle émaillé blanc (d = 8 cm). Il a été désaffecté et se trouve posé sur une table, la grande tige métallique le reliant aux deux aiguilles du cadran extérieur ayant été démontée. Ce cadran est constitué de 13 morceaux de verre transparent dépoli supportés par une ossature métallique. Une lumière permet d'éclairer par l'arrière les chiffres peints en noir. Le mécanisme était abrité dans un cabinet en chêne, en place, dont chaque côté est formé d'une porte vitrée dans sa moitié supérieure et dont le couvrement, également vitré, est maintenant protégé par une tôle de fer.

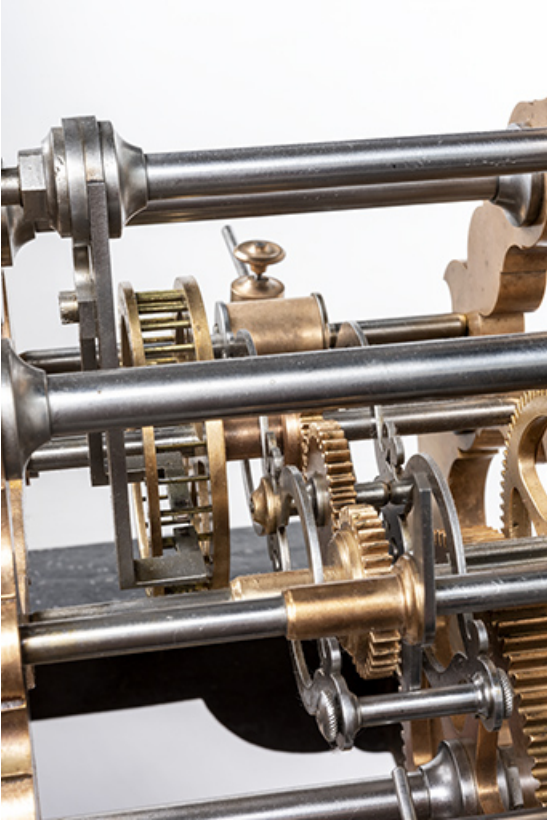
N° de l'illustration : 20193900062NUC4A

**Mouvement : détail de l'échappement.**
