ÉGLISE PAROISSIALE SAINT-LOUUP

Bourgogne-Franche-Comté, Nièvre
Saint-Honoré-les-Bains
rue de l' Église

Dossier IA00001816 réalisé en 1977 revu en
2019

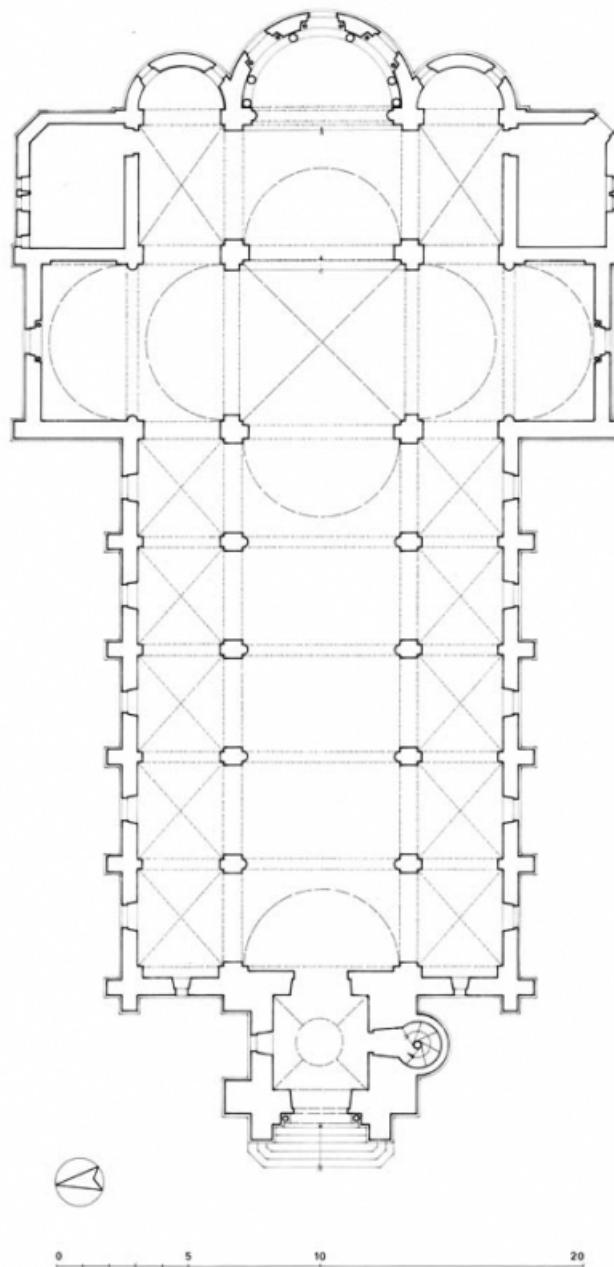
N° de l'illustration : 20125800101A2YY

Plan au sol avec indication des couvrements.

L'édifice présente un plan en croix latine. Il comprend un clocher en façade, une nef composée de trois vaisseaux s'étendant sur cinq travées, un transept et un chœur (travée droite terminée par une abside encadrée par deux chapelles orientées). Il est construit en moellon de granite et de calcaire recouvert d'enduit et couvert d'ardoise.

Couvrement : voûte en berceau, voûte d'arêtes, cul-de-four

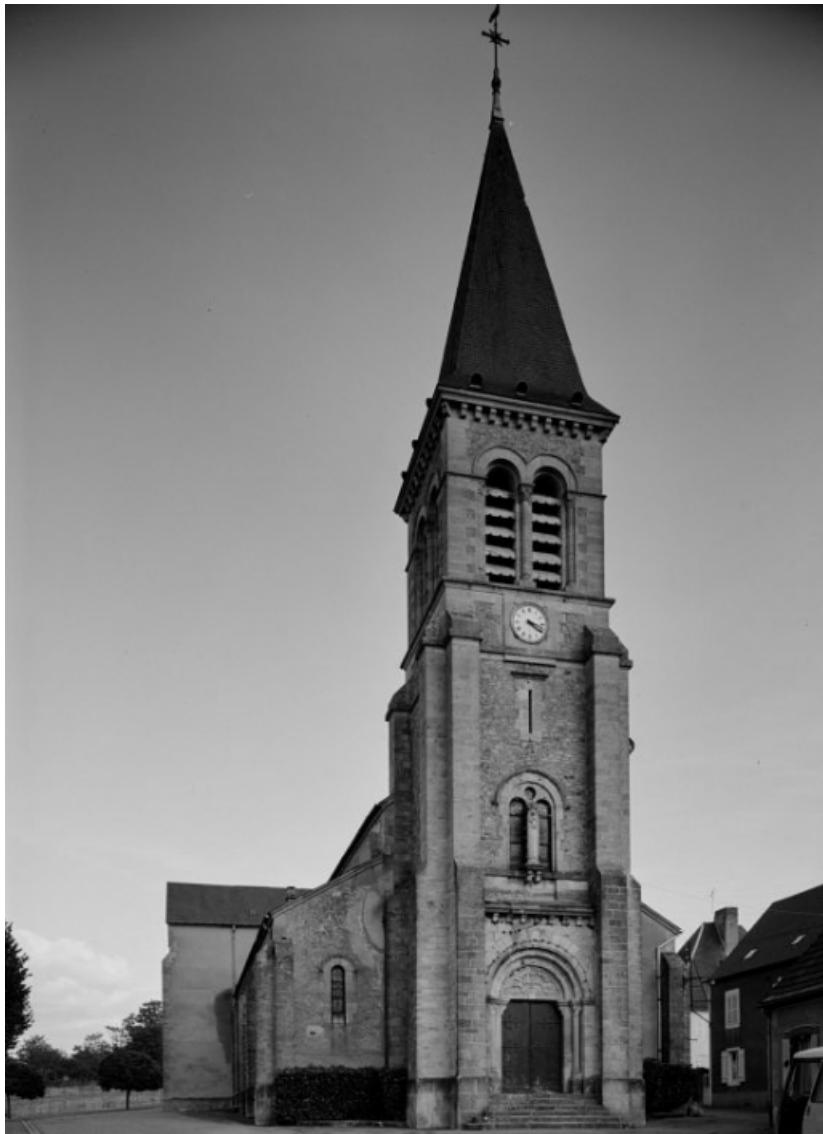
N° de l'illustration : 19775800613V

Élévation antérieure.

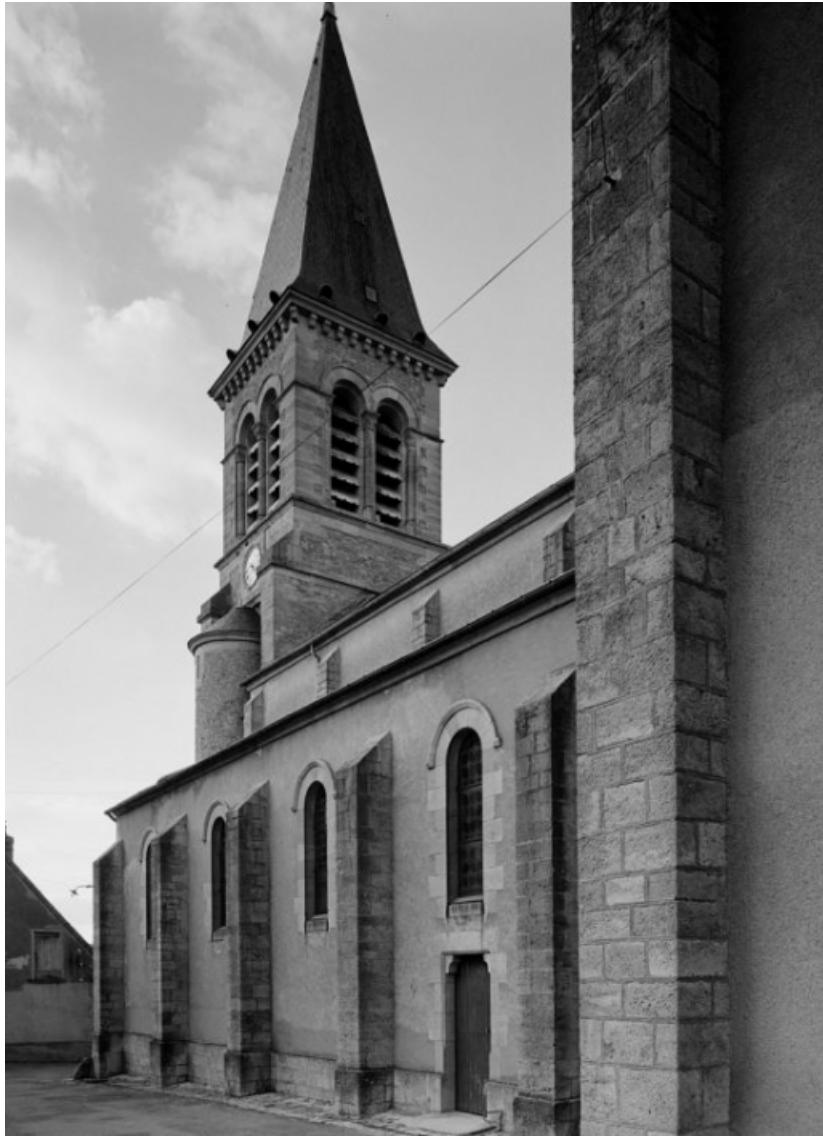
N° de l'illustration : 19775800614V

Élévation latérale droite.

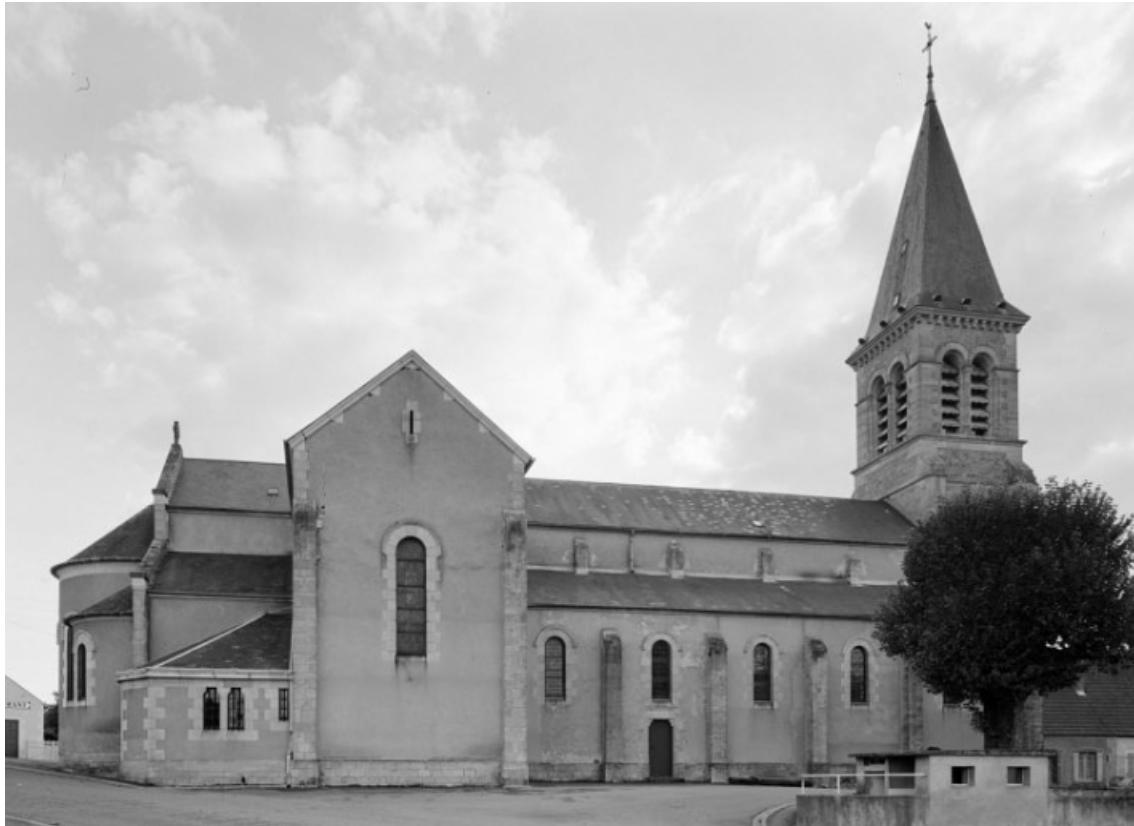
N° de l'illustration : 19775800615V

Élévation latérale gauche.

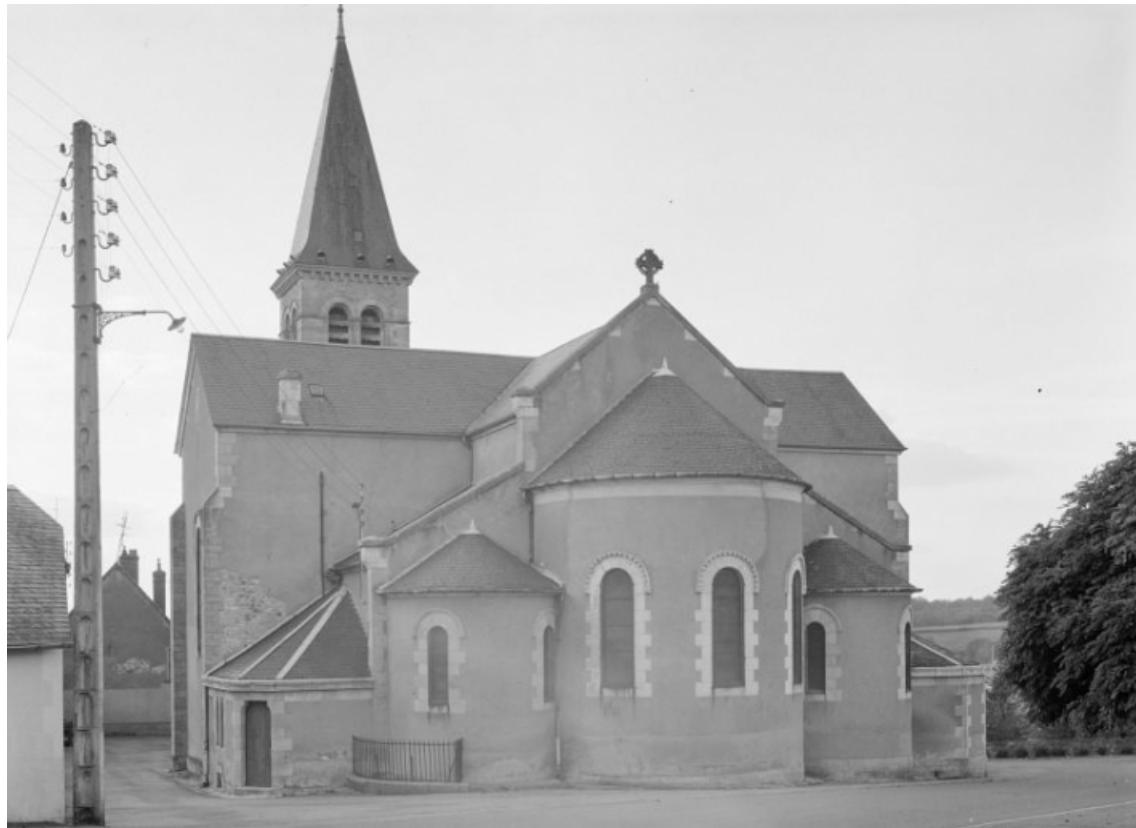
N° de l'illustration : 19775800616V

Chevet.
