MAISON 9 AVENUE EUGÈNE COLLIN DITE VILLA DES CHARMILLES

Bourgogne-Franche-Comté, Nièvre
Saint-Honoré-les-Bains
9 avenue Eugène Collin

Dossier IA00001821 réalisé en
2019

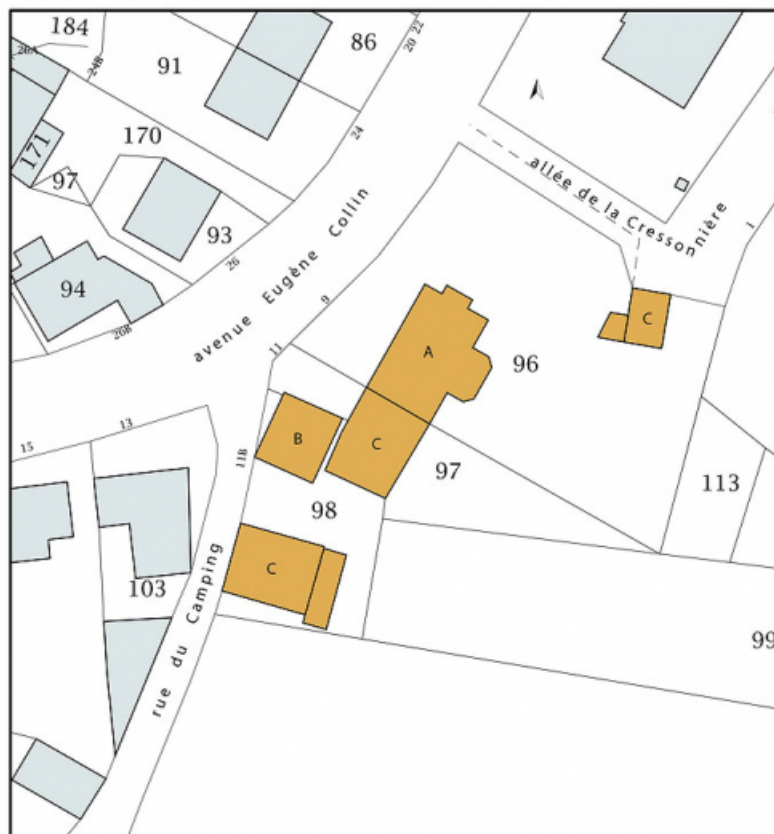
N° de l'illustration : 20205800634NUDA

- A Demeure 9 avenue Eugène Collin dite Villa des Charmilles
- B Demeure 11 avenue Eugène Collin dite Chalet des Charmilles
- C Dépendances

Plan-masse et de situation, extrait du plan cadastral (2020).

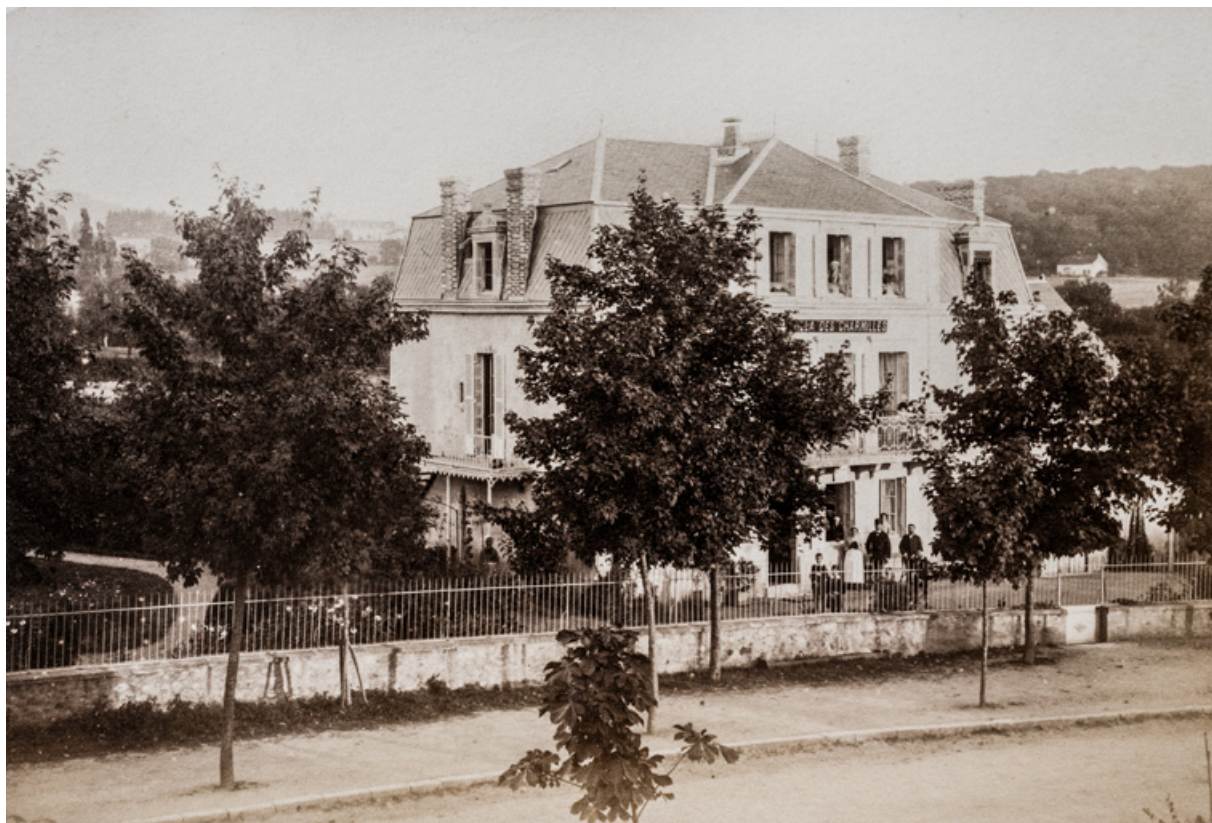
N° de l'illustration : 20195800309NUC4A

Vue d'ensemble de la villa depuis l'actuelle avenue Eugène Collin en 1883.

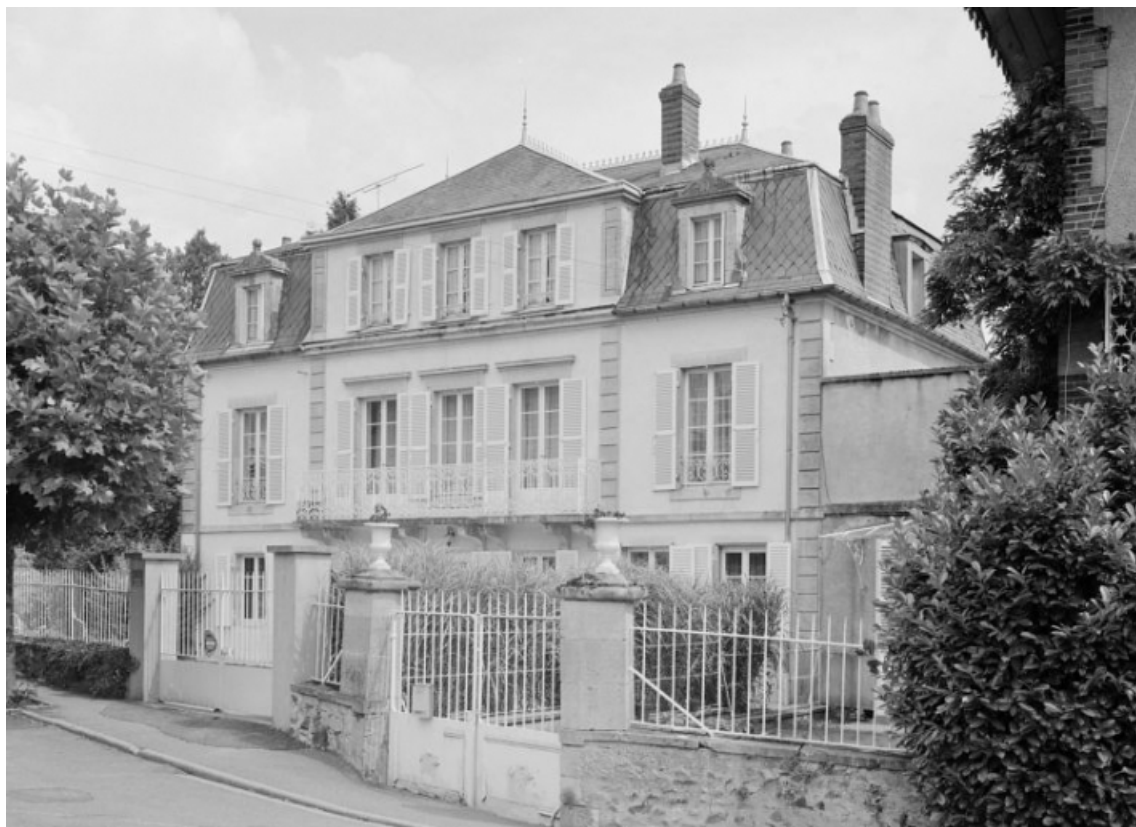
N° de l'illustration : 19785800224V

Vue d'ensemble de la villa depuis l'actuelle avenue Eugène Collin en 1978.

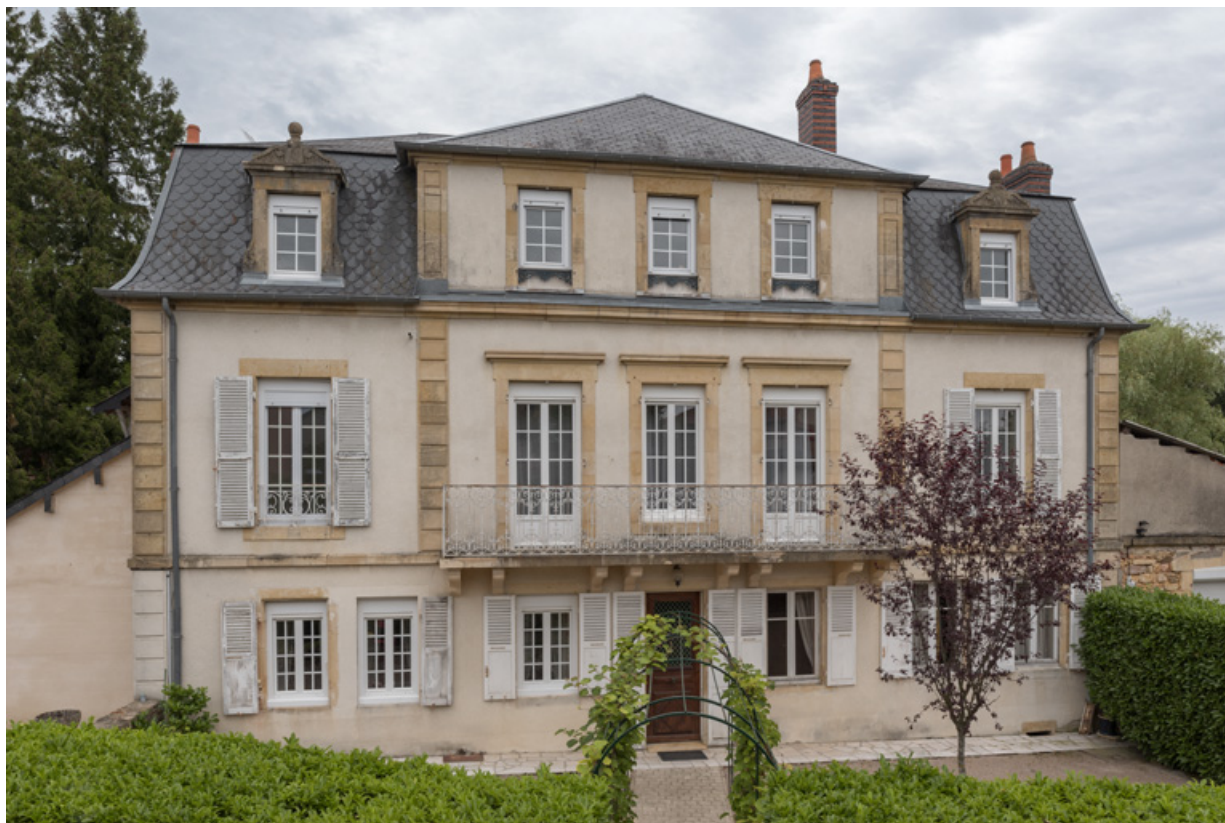
N° de l'illustration : 20195800390NUC4A

Façade côté rue.

De plan rectangulaire, la maison est construite en moellon calcaire enduit. La plupart des chambranles des baies et les chaînes sont en pierre de taille. Elle est couverte d'un toit à longs pans brisés et croupes. Elle comprend un rez-de-chaussée, un étage carré et un étage de comble. Sa partie nord repose sur une cave ancienne. En façade, les trois travées centrales de l'étage sont séparées des travées latérales par des chaînes et surmontées d'une lucarne attique. Un balcon en pierre doté d'un garde-corps en fonte règne devant les trois baies centrales. Un garde-corps en fer forgé est compris dans l'embrasement des baies latérales à l'étage. La disposition des baies au rez-de-chaussée n'est pas aussi régulière qu'à l'étage, ce qui s'explique sans doute par la réutilisation d'un édifice ancien. Les trois encadrements à feuillures sont plus anciens que les autres. La porte a été décalée tardivement d'une travée vers le centre, et l'ancienne porte au nord a été transformée en fenêtre. L'intérieur a subi d'importantes transformations, mais certains éléments de la distribution ancienne sont connus. Le rez-de-chaussée, qui est divisé par des murs de refend transversaux, comportait une cuisine (au nord) et une salle à manger (au sud). L'étage abritait des chambres, que l'on peut supposer disposées de part et d'autre d'un couloir central longitudinal. L'accès à l'étage se faisait à l'origine uniquement par un escalier extérieur. Cet escalier métallique droit est conservé. Cette distribution, qui permet de créer des logements indépendants, est caractéristique des pensions de familles. Un escalier dans-œuvre a été créé plus tardivement. L'architecte de la Villa des Charmilles semble avoir délibérément fait référence à l'architecture classique à la française (toit brisé en ardoise percé de lucarnes, bossage en table des chaînes d'angles et des jambes, corniches des linteaux des baies de l'étage et tables des pilastres de la lucarne attique) ce qui est finalement assez rare, et jamais aussi évident qu'ici, dans la villégiature de Saint-Honoré-les-Bains. En ce sens, la Villa des Charmilles peut être comparée à l'[hôtel Le Morvan](#) et l'[hôtel Bellevue](#). Cette référence se retrouve de manière moins nette à la même époque à la [Villa des Pins](#). Un soin particulier a été accordé au couronnement sculpté des lucarnes (volutes et boules d'amortissement sur

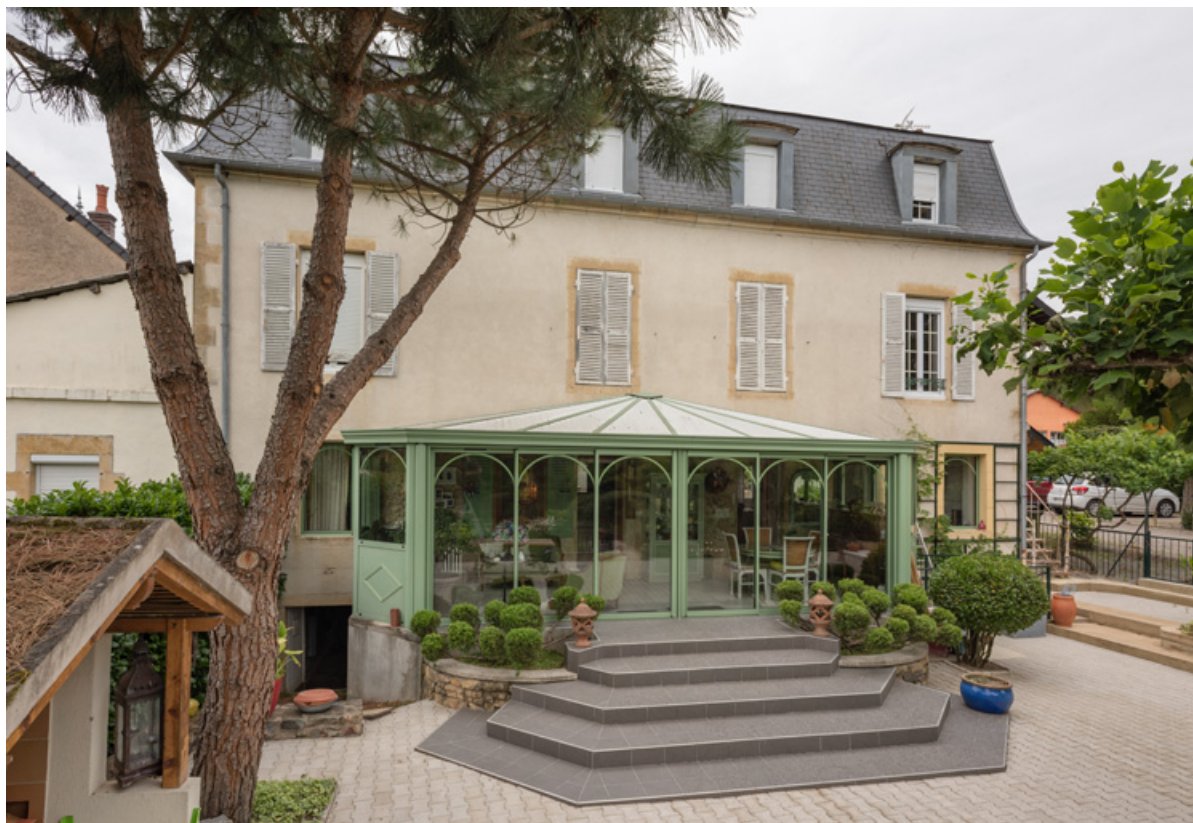
N° de l'illustration : 20195800389NUC4A

Façade côté jardin.

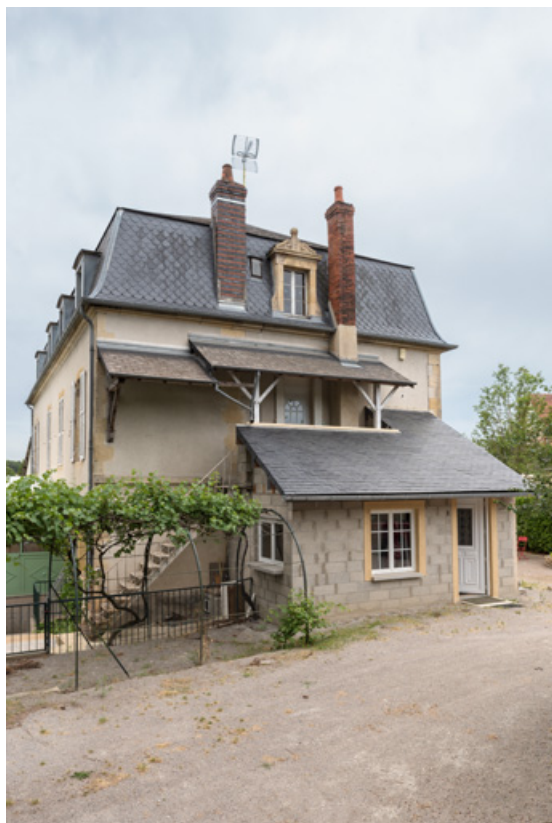
N° de l'illustration : 20195800423NUC4A

Flanc nord-est avec l'escalier extérieur conduisant à l'étage.

Escaliers : escalier de distribution extérieur, escalier droit, en charpente métallique; escalier dans-oeuvre

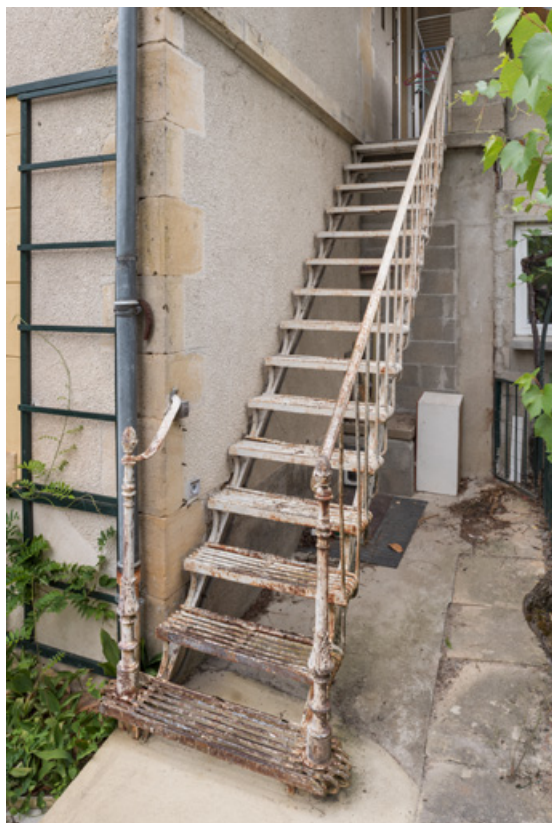
N° de l'illustration : 20195800421NUC4A

Escalier extérieur conduisant à l'étage.

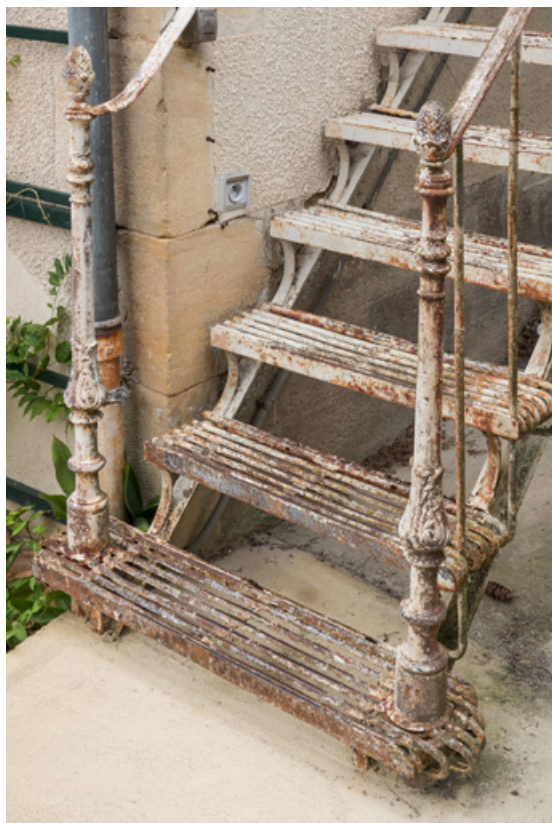
N° de l'illustration : 20195800422NUC4A

Escalier extérieur conduisant à l'étage, détail.
