# MAISON 9 AVENUE EUGÈNE COLLIN DITE VILLA DES CHARMILLES

Bourgogne-Franche-Comté, Nièvre Saint-Honoré-les-Bains 9 avenue Eugène Collin

Dossier IA00001821 réalisé en 2019

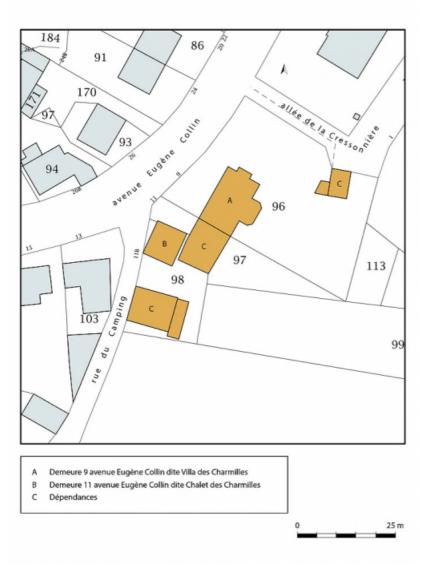
N° de l'illustration : 20205800634NUDA

### Plan-masse et de situation, extrait du plan cadastral (2020).

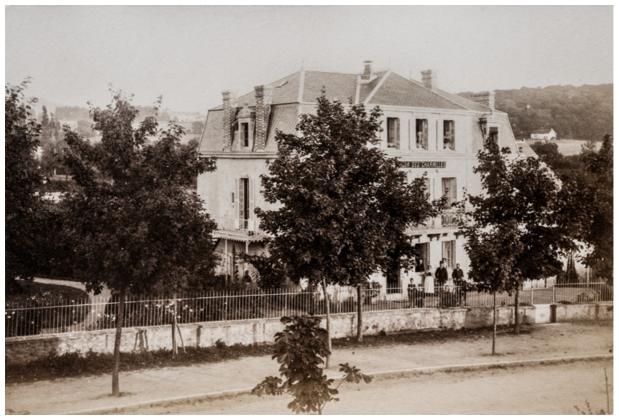
N° de l'illustration : 20195800309NUC4A

Vue d'ensemble de la villa depuis l'actuelle avenue Eugène Collin en 1883. 58, Saint-Honoré-les-Bains, 9 avenue Eugène Collin

La parcelle sur laquelle est érigée la demeure appartient à la famille Pasquet depuis la fin des années 1830. Une petite maison (comportant seulement trois ouvertures) est bâtie par Jacques Pasquet dans les années 1840. Elle est démolie totalement ou partiellement au milieu des années 1870. François Pasquet, propriétaire-négociant qui réside alors à Château-Chinon, fait construire la demeure actuelle. Elle figure déjà sur le plan du périmètre de protection des sources datant de 1875. Elle ne semble cependant être achevée qu'en 1881. La disposition des baies du rez-de-chaussée de la façade sur rue indique qu'un édifice plus ancien a été au moins en partie réutilisé. Le linteau de la porte d'entrée porte une date gravée plus ancienne (1840) et doit être un remploi. La maison est agrandie en 1893. Cela pourrait correspondre à la création de la lucarne attique en façade sur rue ou, moins vraisemblablement, à l'ajout du corps couvert d'un appentis sur le côté sud de la villa. Vers 1899, l'ensemble passe à Achille Merle, qui réside principalement à Perpignan. La Villa des Charmilles peut accueillir un nombre important de "baigneurs étrangers" (au moins onze familles d'après le *Saint-Honoré Thermal* en septembre 1901) ce qui pose la question de la distinction entre villas et hôtels de voyageurs, comme pour la <u>Villa Les Romains</u>.

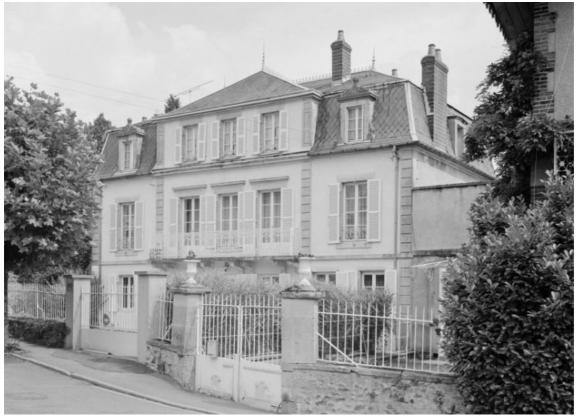
N° de l'illustration : 19785800224V

Vue d'ensemble de la villa depuis l'actuelle avenue Eugène Collin en 1978.

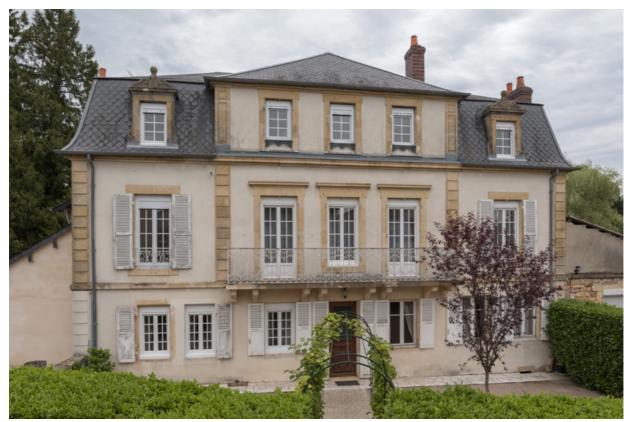
N° de l'illustration : 20195800390NUC4A

### Façade côté rue.

De plan rectangulaire, la maison est construite en moellon calcaire enduit. La plupart des chambranles des baies et les chaînes sont en pierre de taille. Elle est couverte d'un toit à longs pans brisés et croupes. Elle comprend un rez-de-chaussée, un étage carré et un étage de comble. Sa partie nord repose sur une cave ancienne. En facade, les trois travées centrales de l'étage sont séparées des travées latérales par des chaînes et surmontées d'une lucarne attique. Un balcon en pierre doté d'un garde-corps en fonte règne devant les trois baies centrales. Un garde-corps en fer forgé est compris dans l'embrasure des baies latérales à l'étage. La disposition des baies au rez-de-chaussée n'est pas aussi régulière qu'à l'étage, ce qui s'explique sans doute par la réutilisation d'un édifice ancien. Les trois encadrements à feuillures sont plus anciens que les autres. La porte a été décalée tardivement d'une travée vers le centre, et l'ancienne porte au nord a été transformée en fenêtre. L'intérieur a subi d'importantes transformations, mais certains éléments de la distribution ancienne sont connus. Le rez-de-chaussée, qui est divisé par des murs de refend transversaux, comportait une cuisine (au nord) et une salle à manger (au sud). L'étage abritait des chambres, que l'on peut supposer disposées de part et d'autre d'un couloir central longitudinal. L'accès à l'étage se faisait à l'origine uniquement par un escalier extérieur. Cet escalier métallique droit est conservé. Cette distribution, qui permet de créer des logements indépendants, est caractéristique des pensions de familles. Un escalier dansœuvre a été créé plus tardivement. L'architecte de la Villa des Charmilles semble avoir délibérément fait référence à l'architecture classique à la française (toit brisé en ardoise percé de lucarnes, bossage en table des chaînes d'angles et des jambes, corniches des linteaux des baies de l'étage et tables des pilastres de la lucarne attique) ce qui est finalement assez rare, et jamais aussi évident qu'ici, dans la villégiature de Saint-Honoré-les-Bains. En ce sens, la Villa des Charmilles peut être comparée à l'<u>hôtel Le Morvan</u> et l'<u>hôtel Bellevue</u>. Cette référence se retrouve de manière moins nette à la même époque à la Villa des Pins. Un soin particulier a été accordé au couronnement sculpté des lucarnes (volutes et boules d'amortissement sur

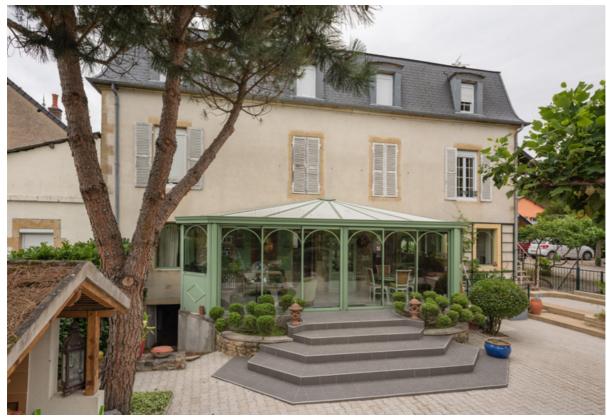
N° de l'illustration : 20195800389NUC4A

### Façade côté jardin.

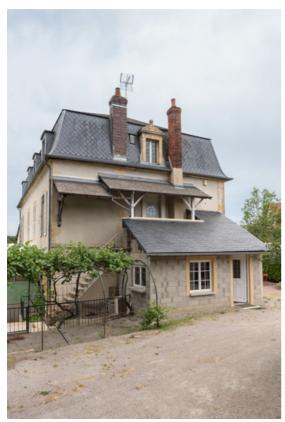
N° de l'illustration : 20195800423NUC4A

Flanc nord-est avec l'escalier extérieur conduisant à l'étage.

Escaliers: escalier de distribution extérieur, escalier droit, en charpente métallique; escalier dans-oeuvre

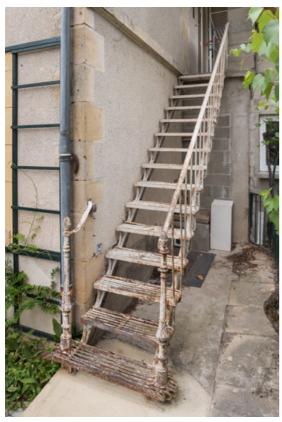
N° de l'illustration : 20195800421NUC4A

**Escalier extérieur conduisant à l'étage.** 58, Saint-Honoré-les-Bains, 9 avenue Eugène Collin

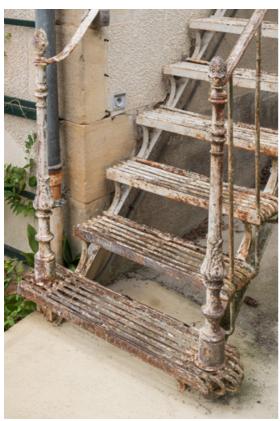
N° de l'illustration : 20195800422NUC4A

**Escalier extérieur conduisant à l'étage, détail.** 58, Saint-Honoré-les-Bains, 9 avenue Eugène Collin
