ÉGLISE PAROISSIALE SAINT-PIERRE

Bourgogne-Franche-Comté, Nièvre
Cercy-la-Tour

Dossier IA00002080 réalisé en 1986 revu en
1987

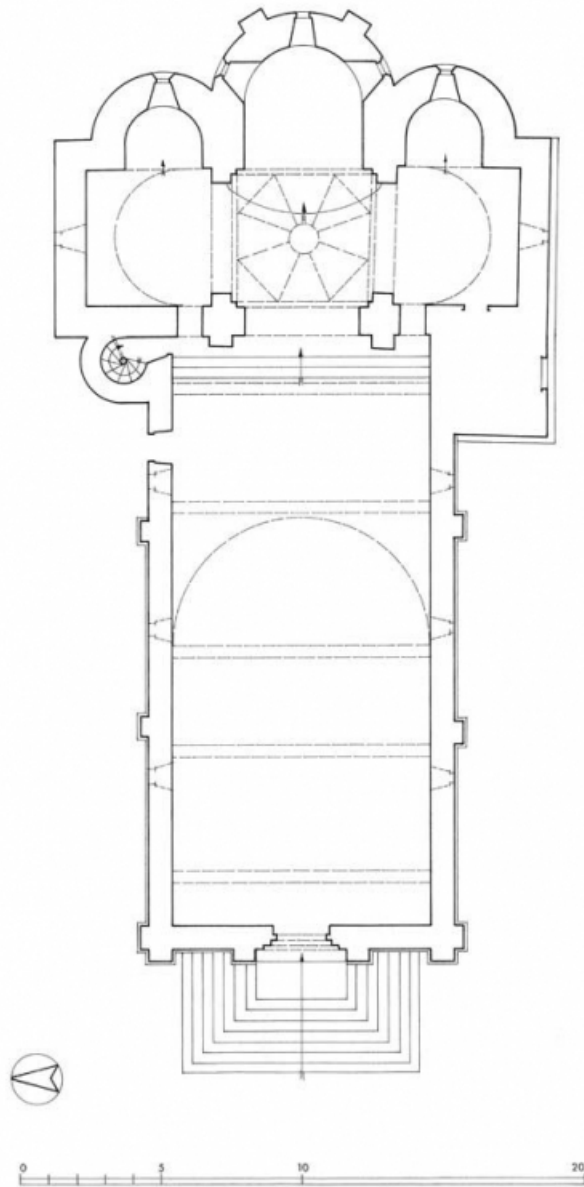
N° de l'illustration : 20125800041A2YY

Plan.

Plan : plan en croix latine
