CHÂTEAU DE PALLUAU

Bourgogne-Franche-Comté, Nièvre
Brinay
Palluau

Dossier IA00002346 réalisé en 1986 revu en
1987

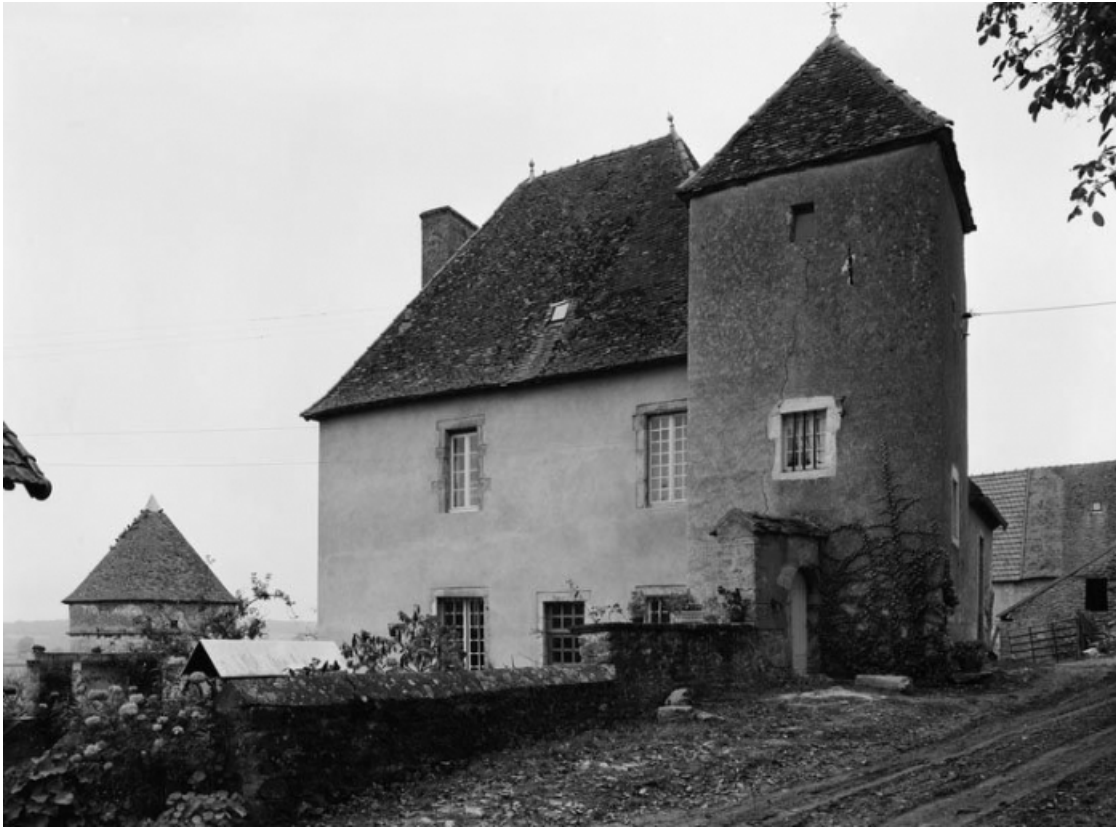
N° de l'illustration : 19755800582V

Logis : façade antérieure.

Corps de logis de plan barlong flanqué de deux tours approximativement carrées, l'une sur l'angle antérieur gauche, l'autre sur l'angle postérieur droit. Corps en appentis dans l'angle du logis et de la tour gauche. Construction moderne adossée au mur postérieur du corps principal.

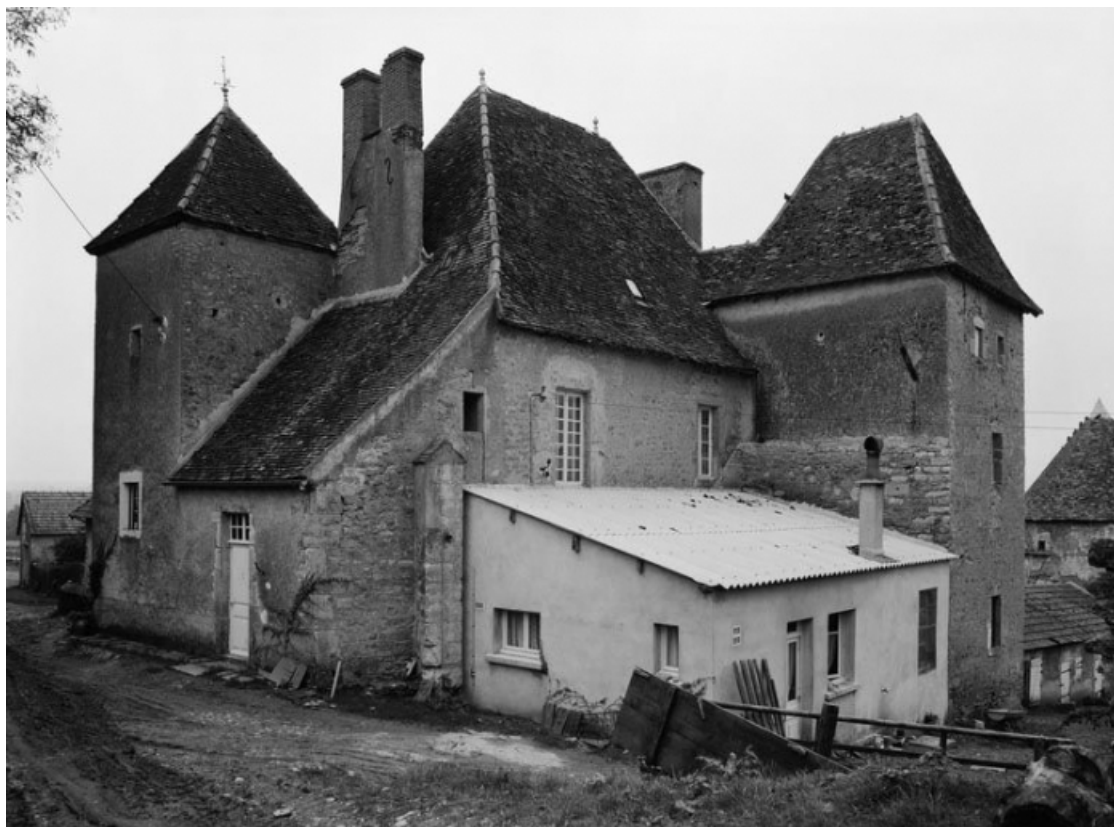
N° de l'illustration : 19755800581V

Logis, élévations gauche et postérieure.

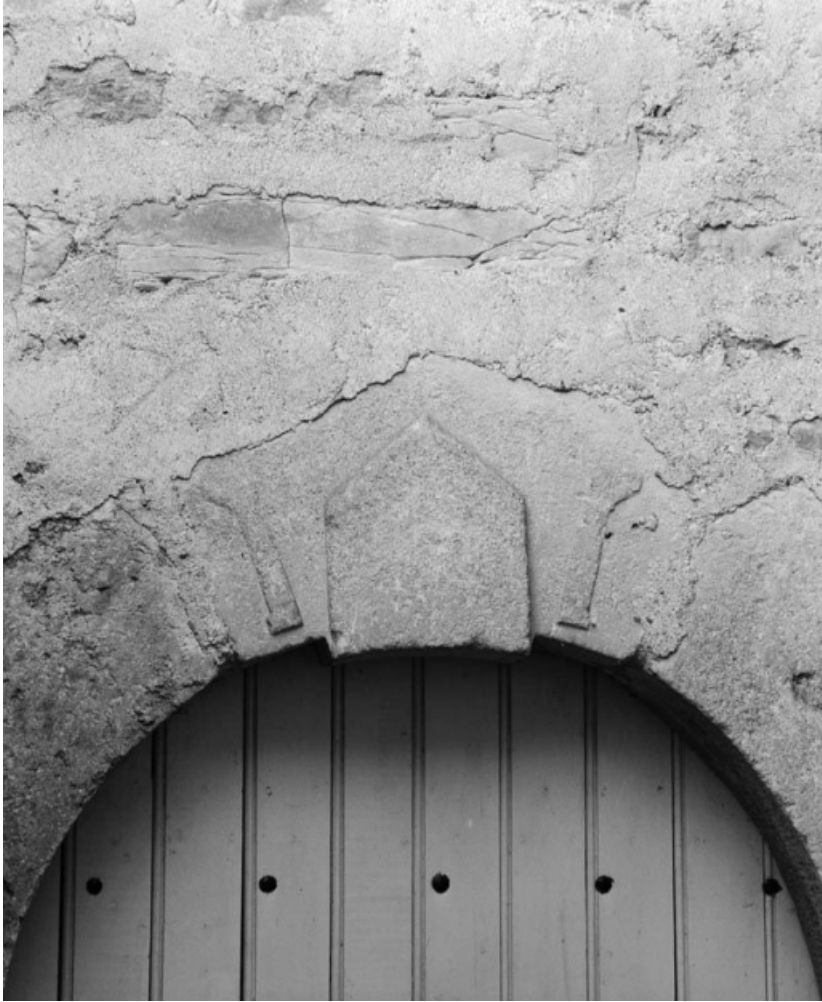
N° de l'illustration : 19755800583X

Clé de la porte située entre le logis et la porcherie.

Bâtiment de plan allongé (tecs-à-porcs) situé à droite du logis, au même alignement. Passage ménagé entre les deux corps par une porte en plein-cintre ; clef de l'arc timbrée d'un écu lisse en bas-relief.

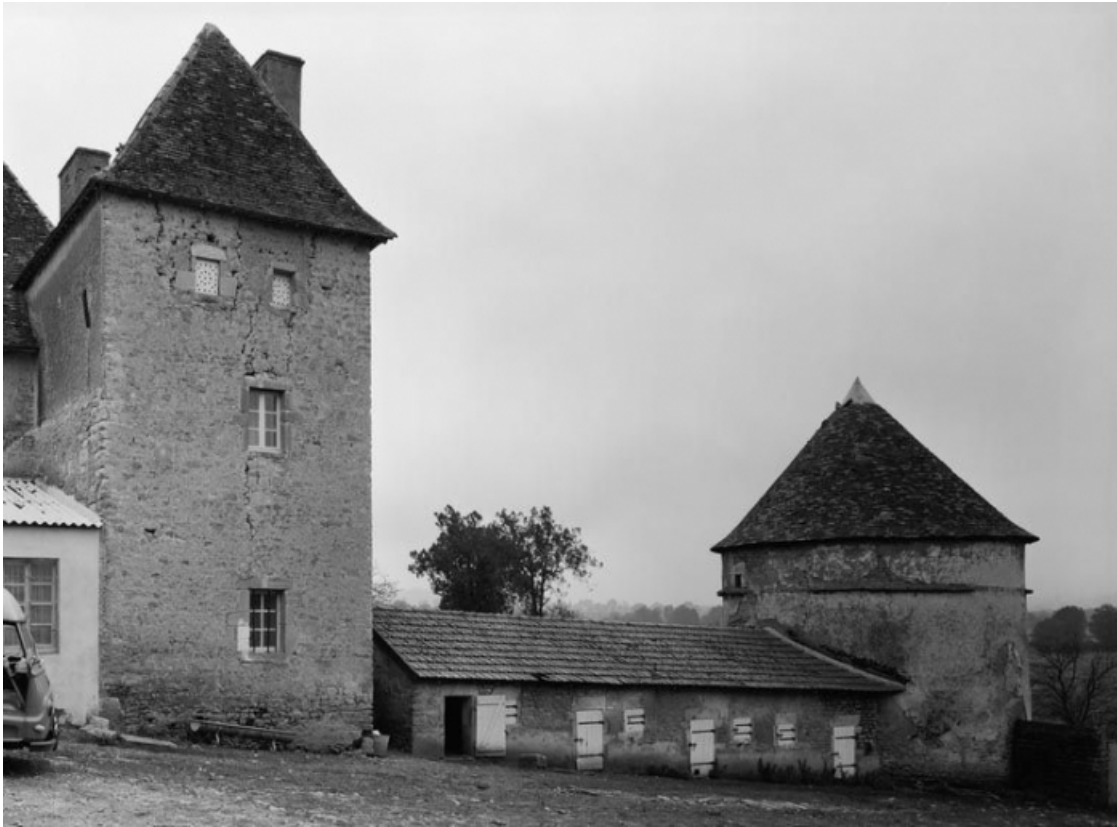
N° de l'illustration : 19755800578V

Colombier et tour postérieure du logis.

Colombier de plan circulaire dans l'angle antérieur droit de la cour.

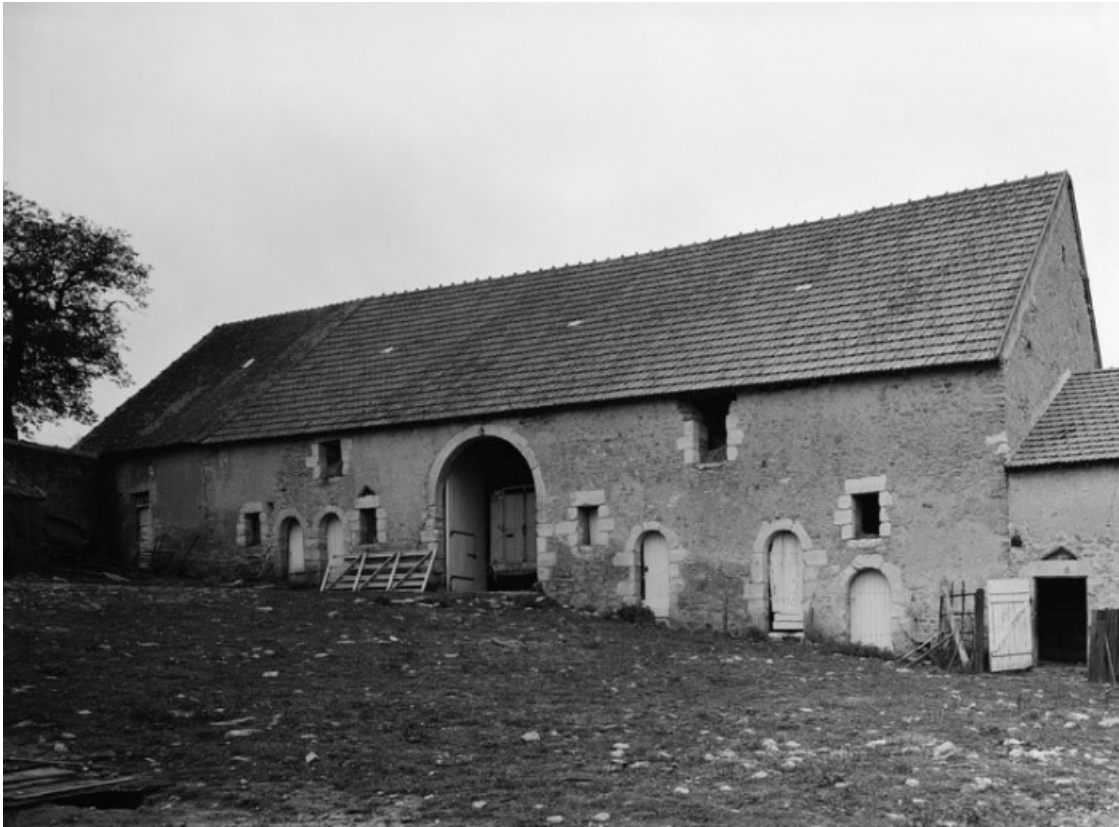
N° de l'illustration : 19755800580V

Dépendances.

Bâtiment à deux corps de hauteur différente rachetant la pente du terrain, abritant grange, écuries et fenils, au Nord de la cour. Mur de clôture entre les dépendances et le colombier.
