ÉGLISE PAROISSIALE SAINT-PIERRE, SAINT-PAUL

Bourgogne-Franche-Comté, Yonne
Cravant

Dossier IA00002713 réalisé en 1972 revu en
1974

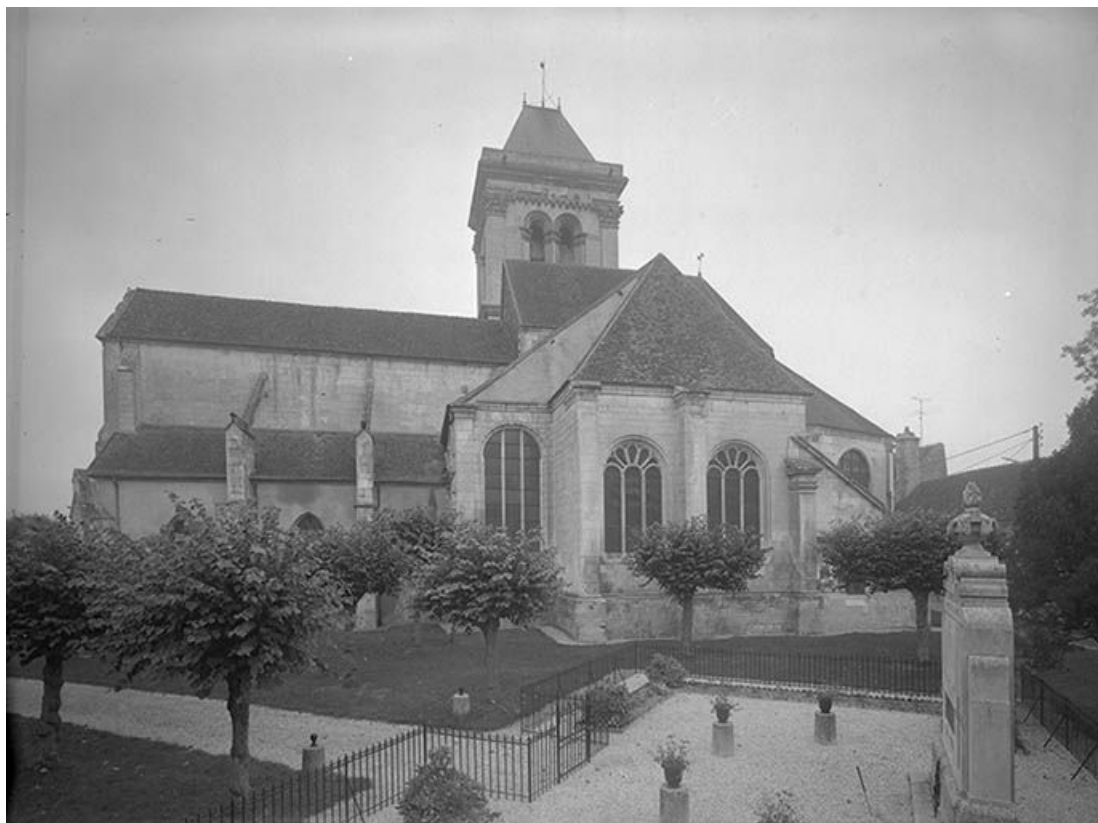
N° de l'illustration : 19728900455V

Élévation droite.

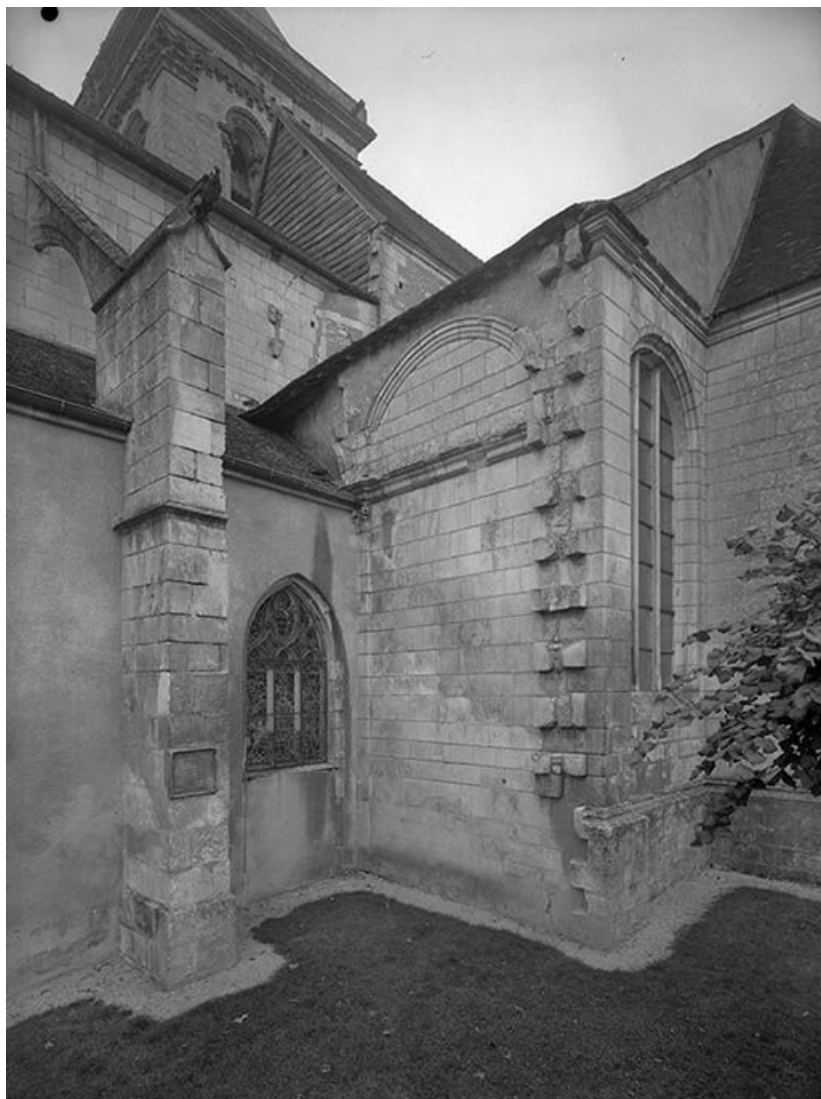
N° de l'illustration : 19728900456V

Mur antérieur de la première chapelle droite.

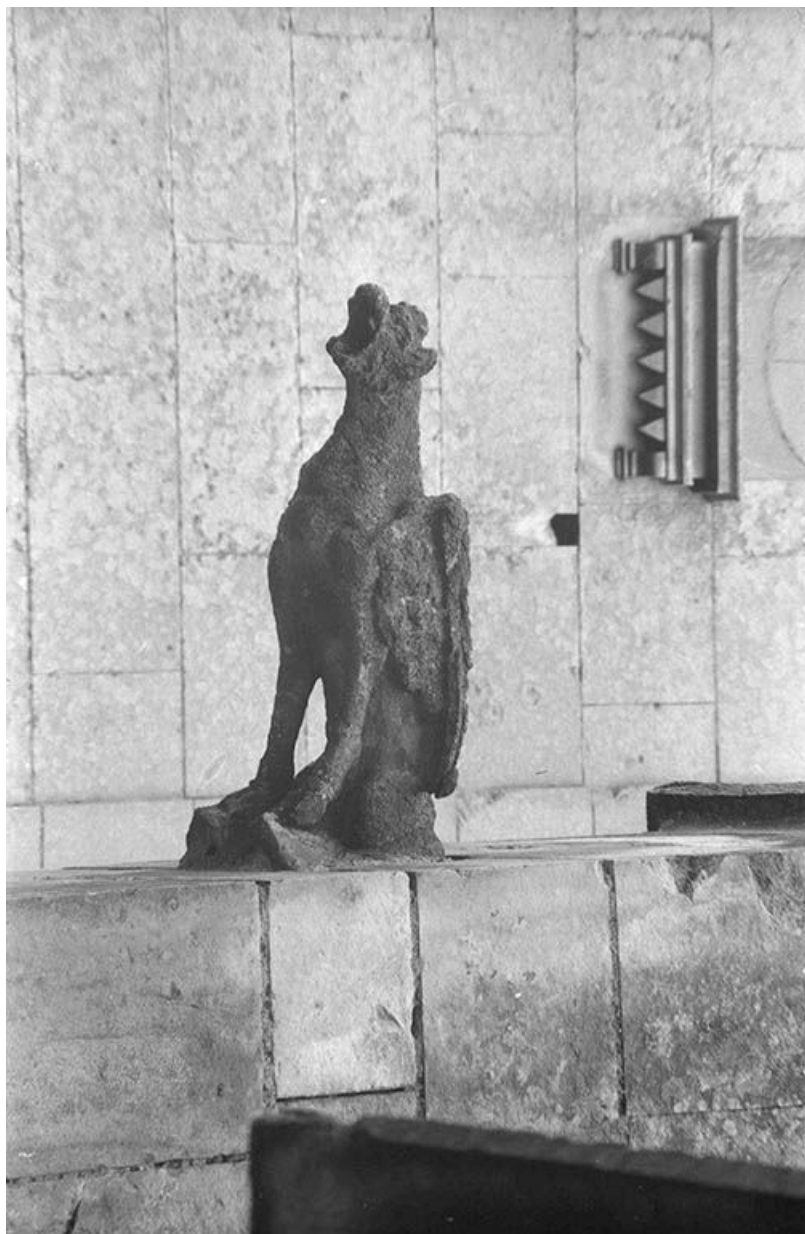
N° de l'illustration : 19728900597Z

Gargouille du collatéral gauche.

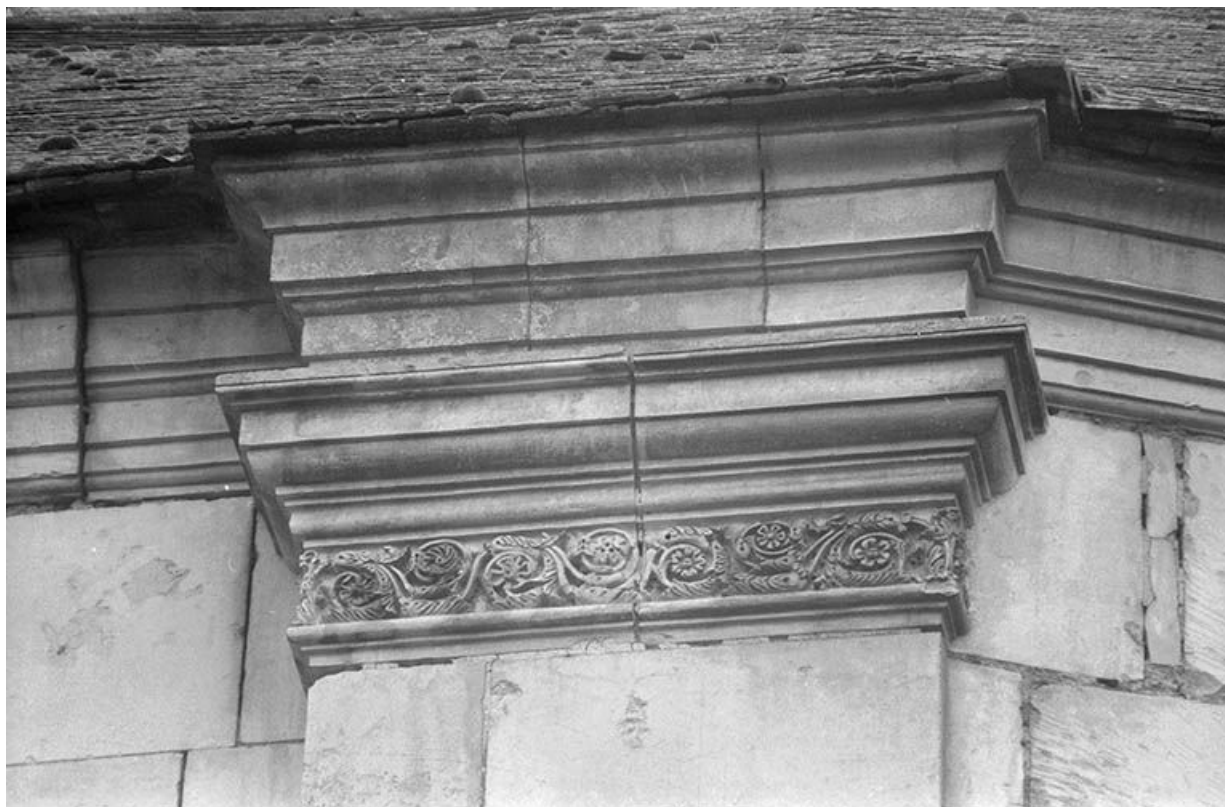
N° de l'illustration : 19728900603Z

Détail d'un pilastre du chevet.

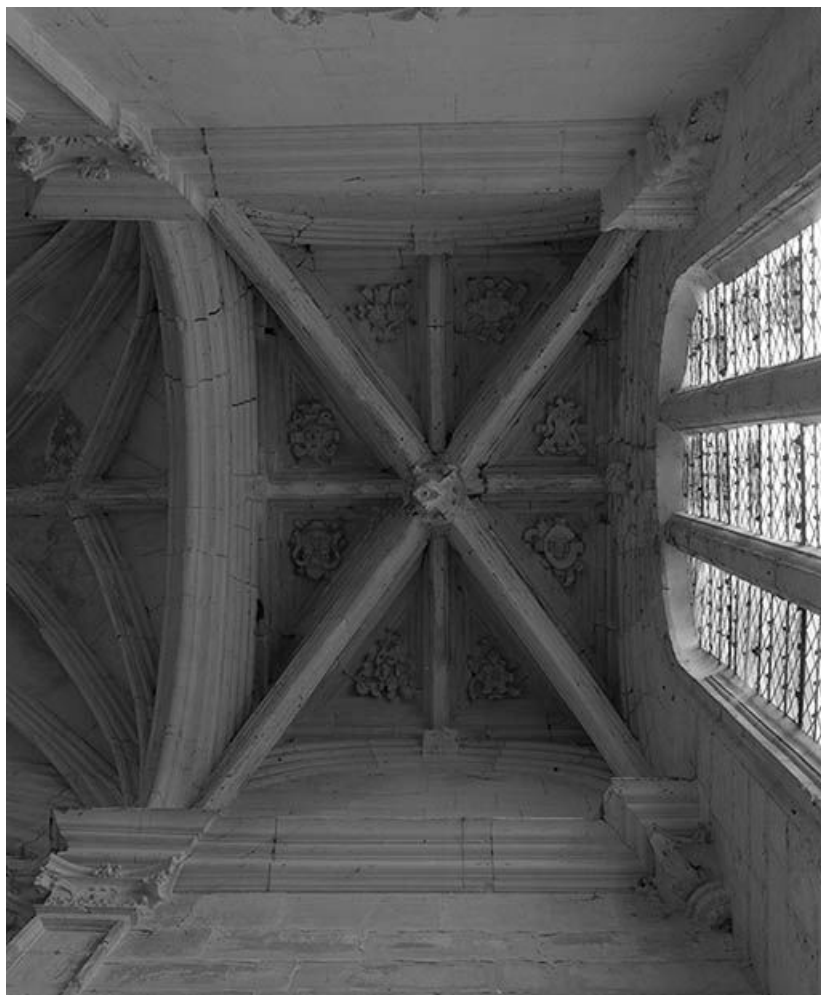
N° de l'illustration : 19728900543X

Vue d'ensemble du voûtement d'une des chapelles latérales

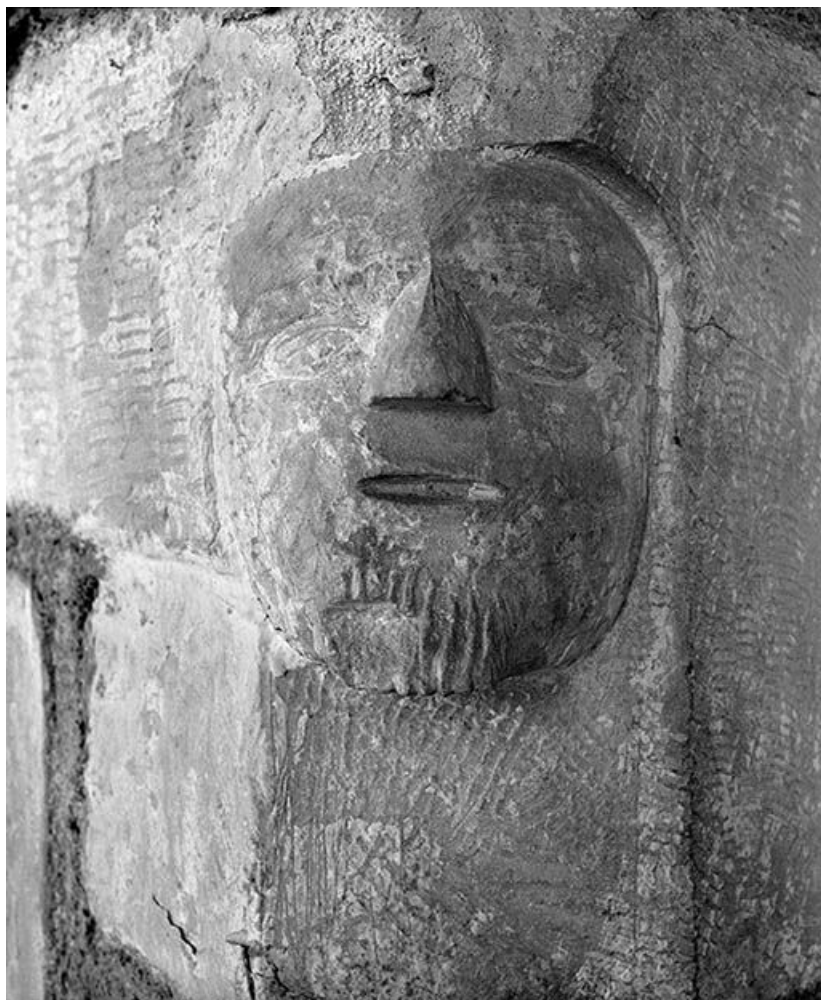
N° de l'illustration : 19728900502X

1er pilier droit de la nef, angle postérieur droit.
89, Cravant

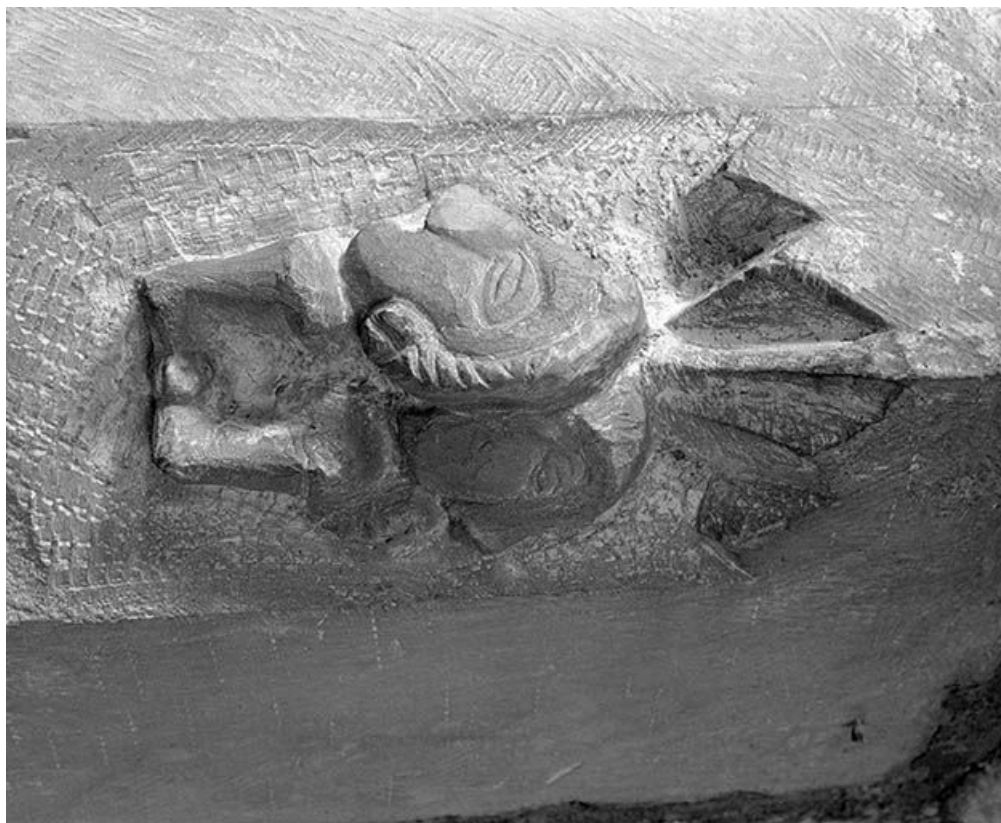
N° de l'illustration : 19728900504X

2ème pilier droit de la nef, angle postérieur droit.
89, Cravant

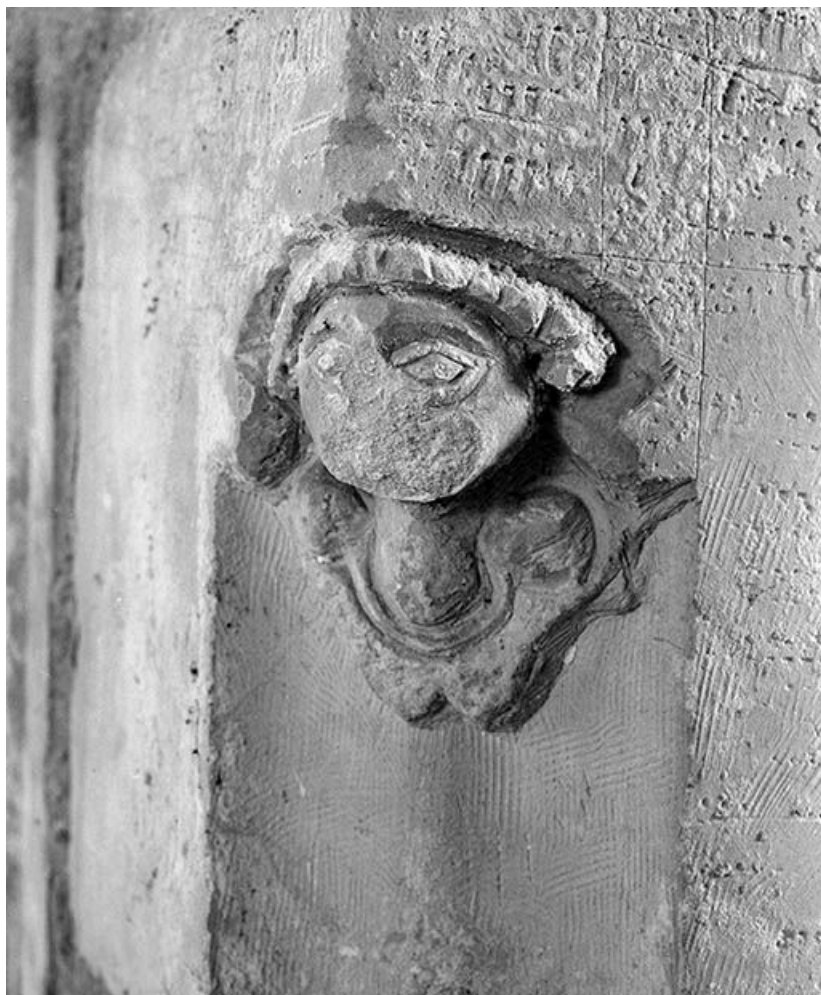
N° de l'illustration : 19728900513X

2ème pilier gauche de la nef, angle postérieur droit.

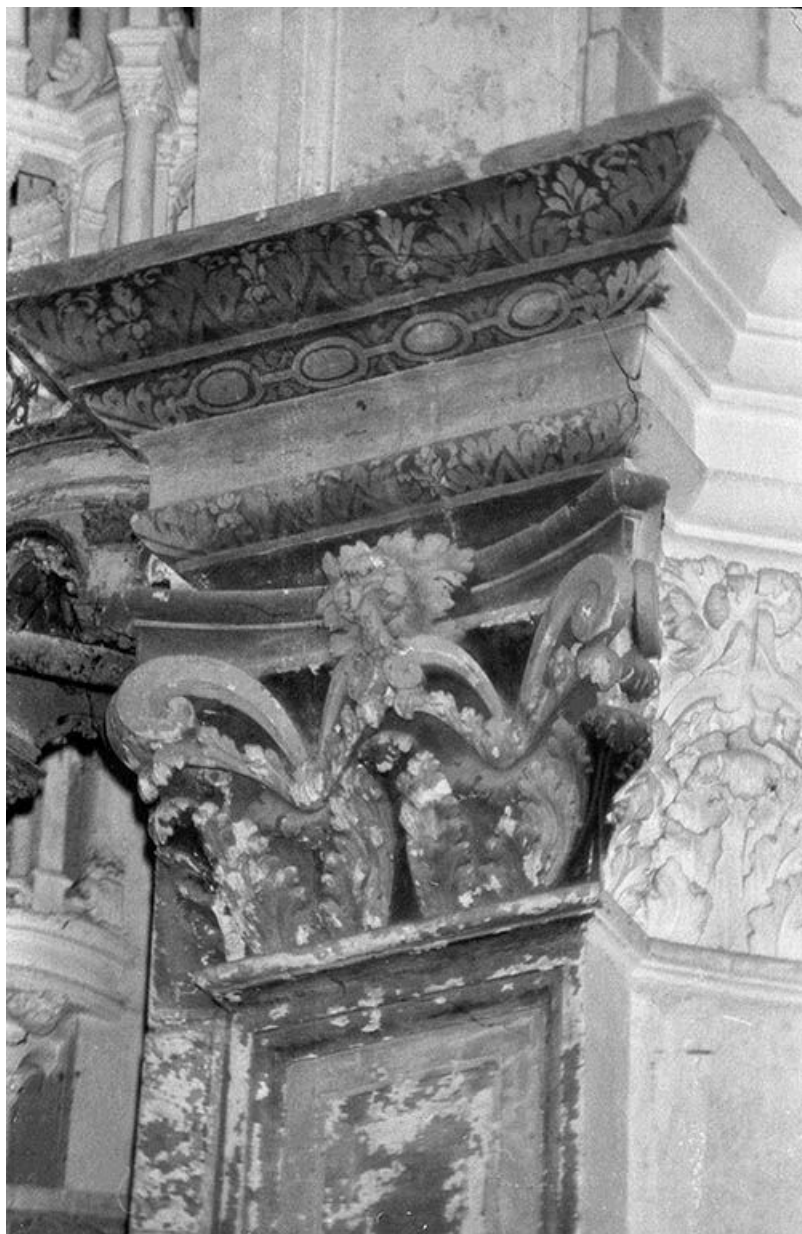
N° de l'illustration : 19728900567Z

Chapiteau d'un pilier du choeur.

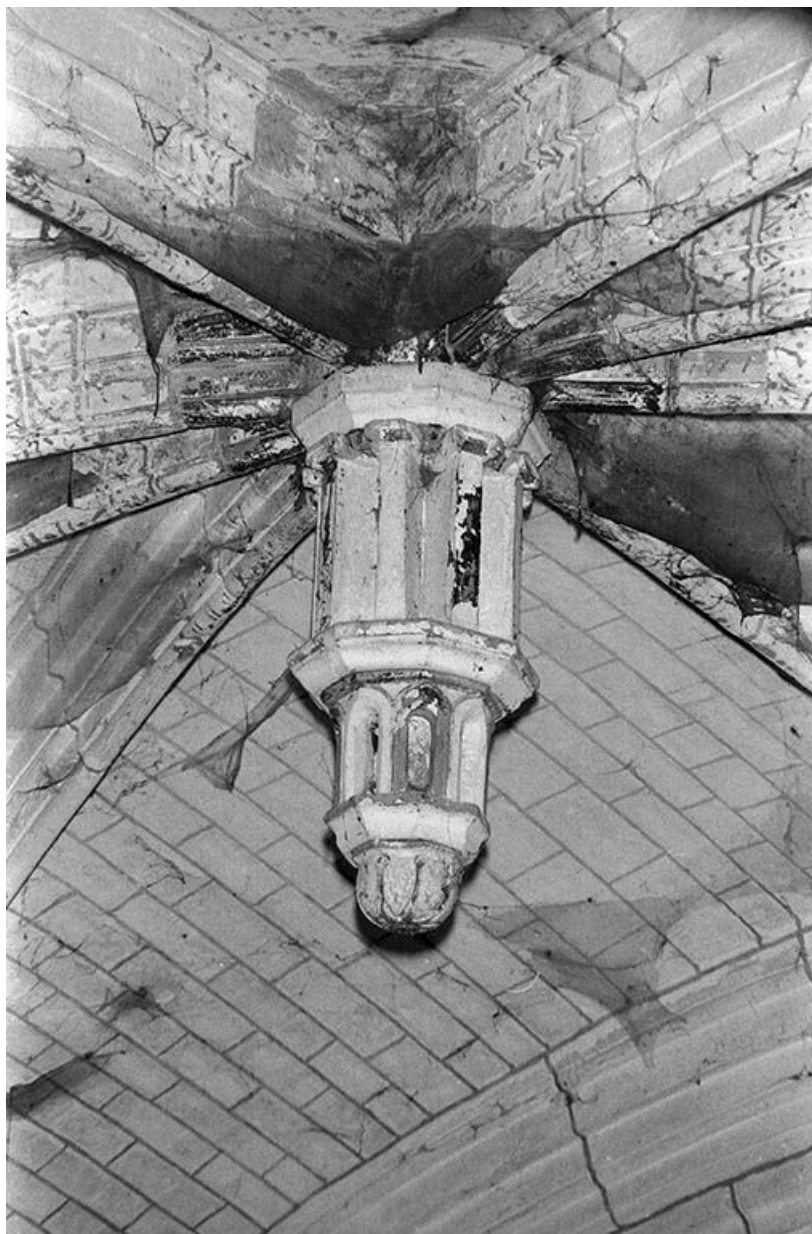
N° de l'illustration : 19728900595Z

1ère travée du choeur, clé pendante.

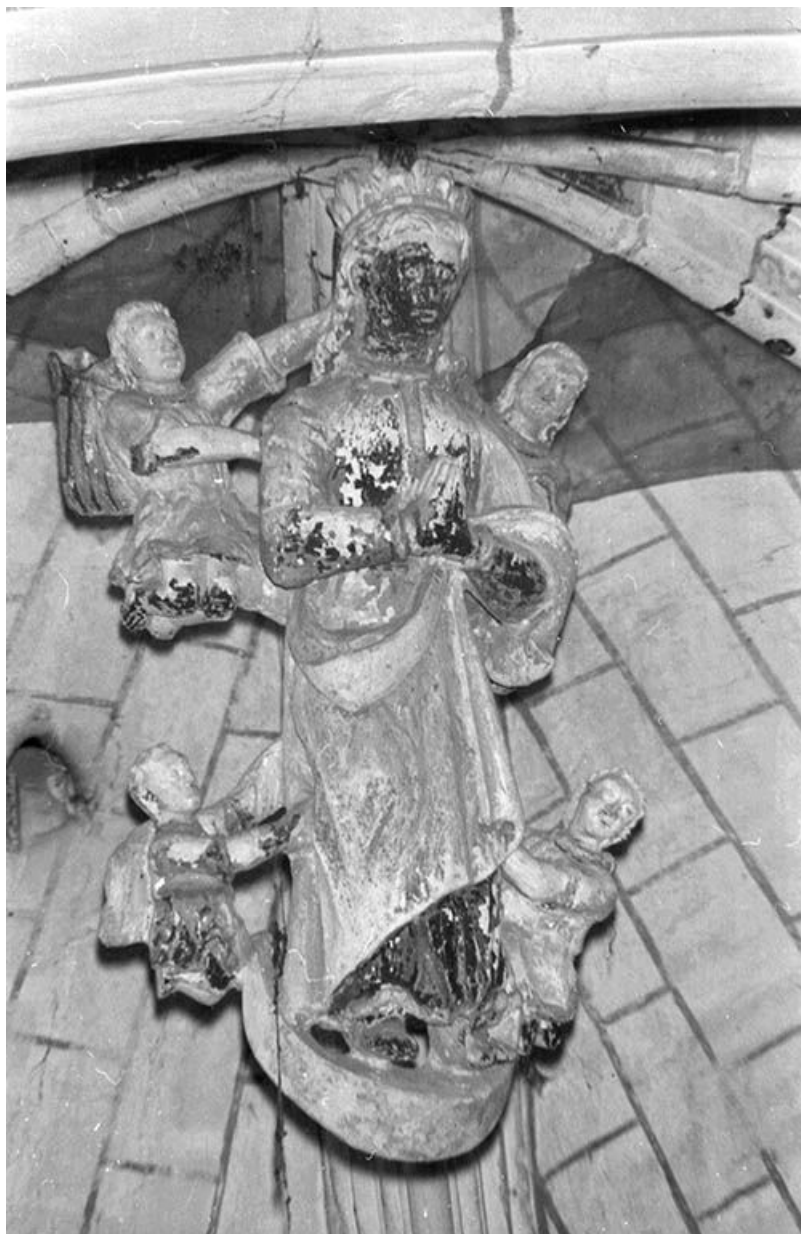
N° de l'illustration : 19728900591Z

Abside du choeur, clé pendante : Assomption.
