ÉGLISE PAROISSIALE DE L'IMMACULÉE-CONCEPTION

Bourgogne-Franche-Comté, Doubs
Bugny
place de l'Église

Dossier IA00013828 réalisé en 1973 revu en
1978

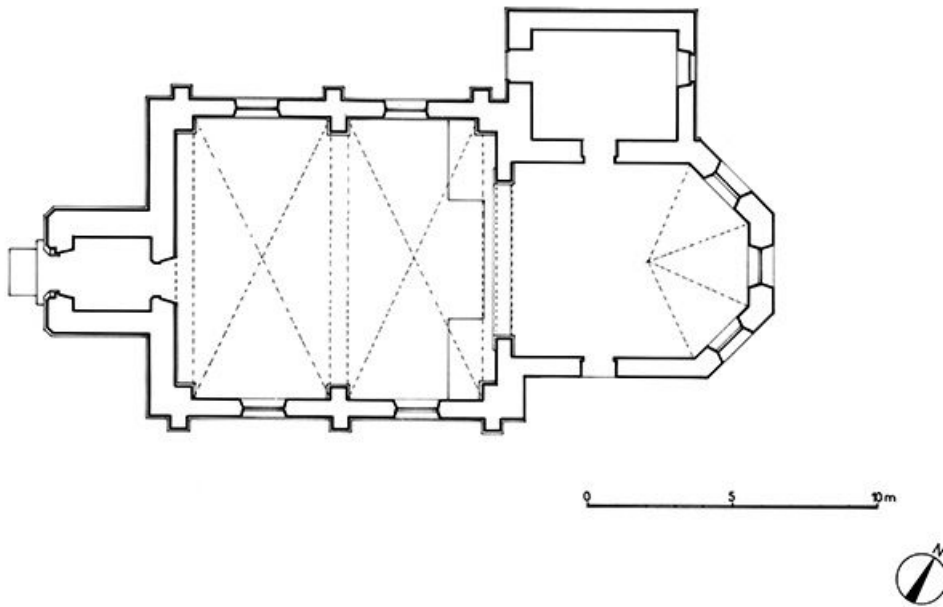
N° de l'illustration : 19802500032V

Plan au sol.

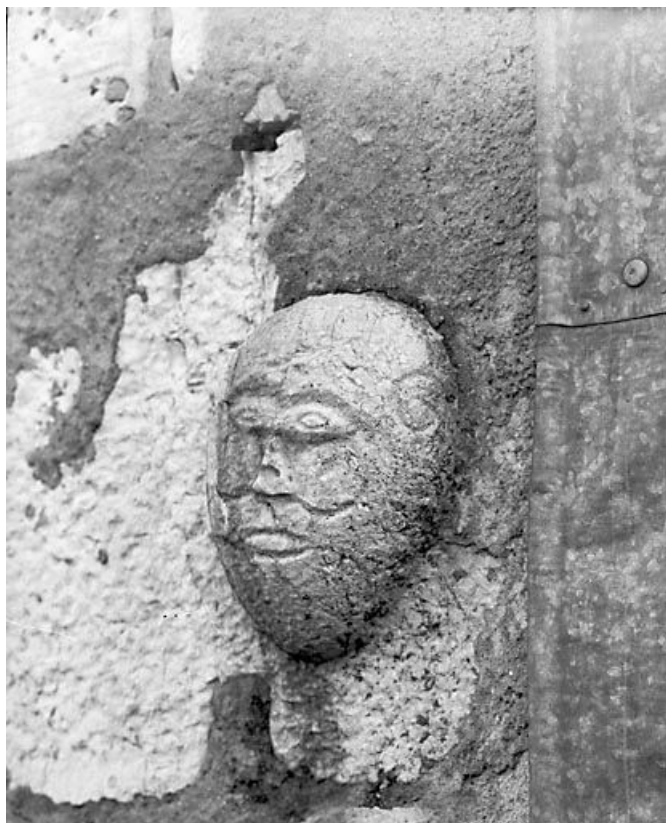
N° de l'illustration : 19732500199X

Masque sculpté dans le mur extérieur : vue de profil.

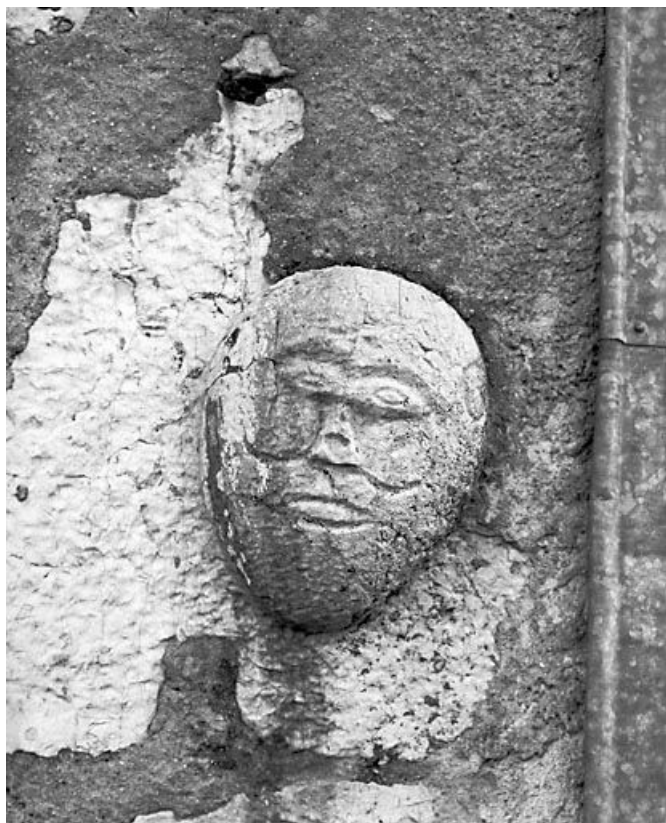
N° de l'illustration : 19732500198X

Masque sculpté dans le mur extérieur : vue de face.

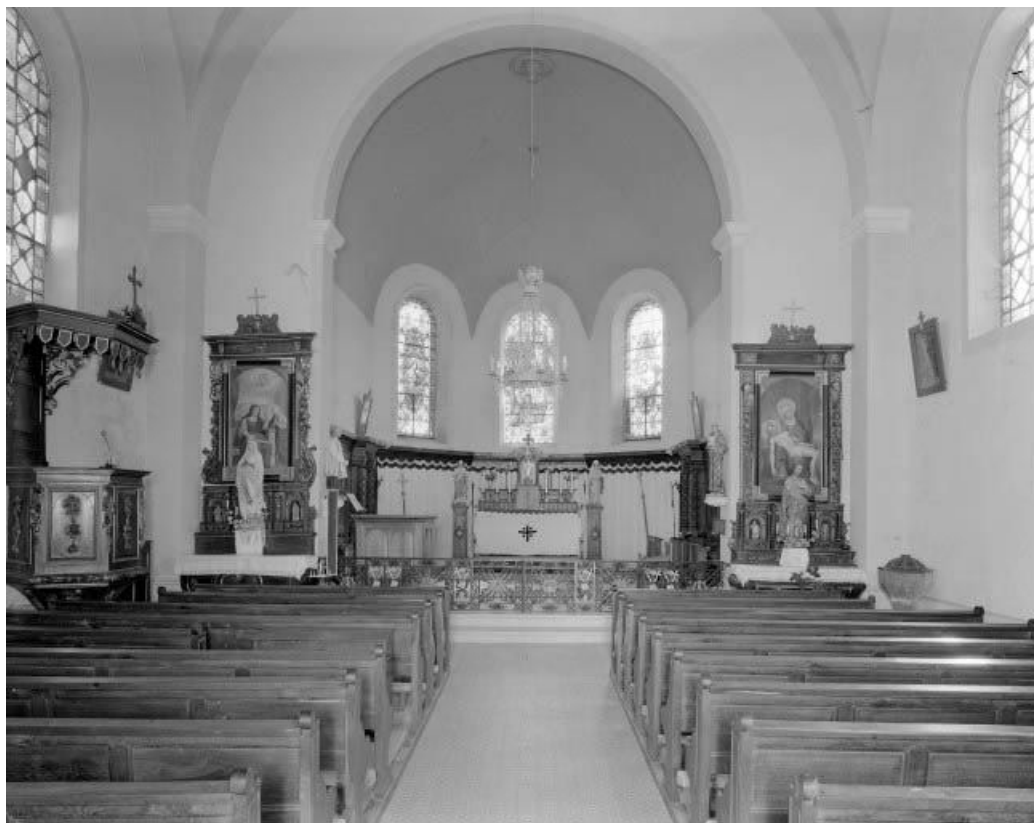
N° de l'illustration : 19782500117V

Intérieur : nef et chœur.
25, Bugny

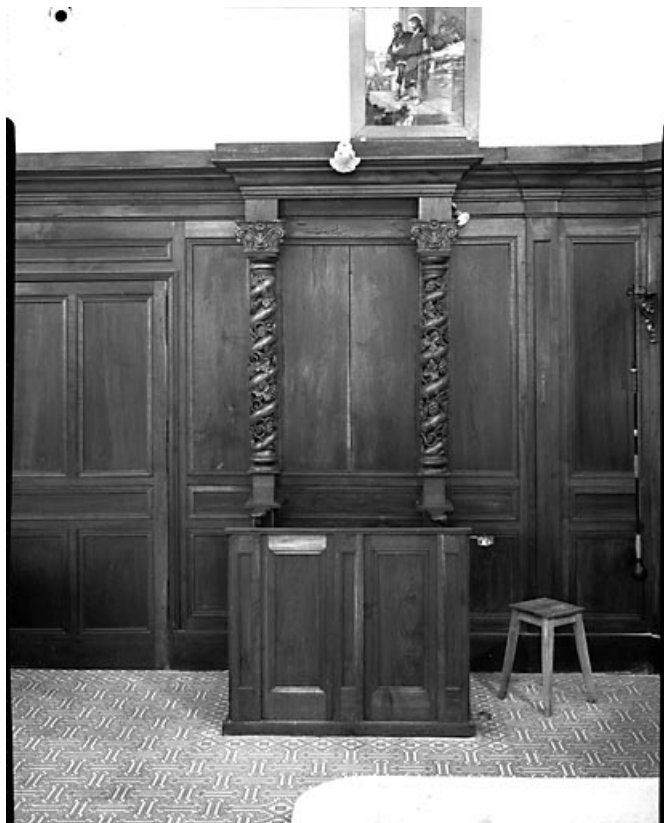
N° de l'illustration : 19732500189V

Lambris du choeur : Vue avec stalles.

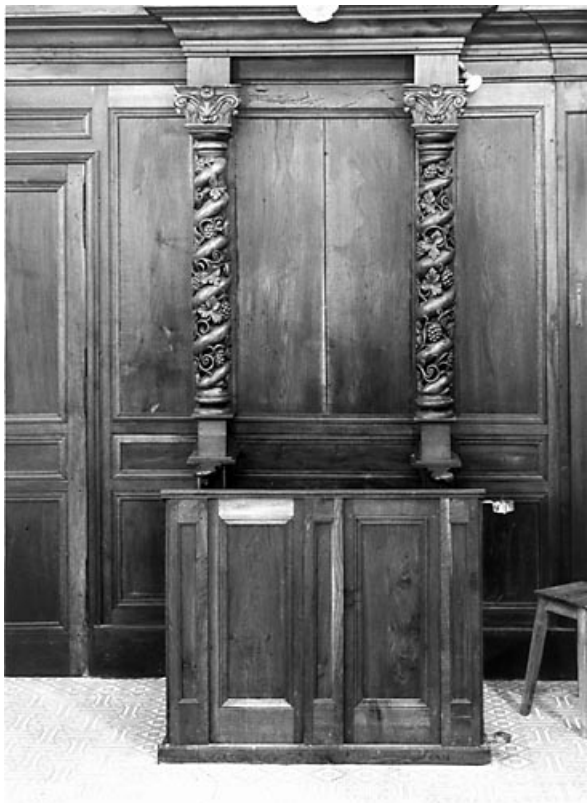
N° de l'illustration : 19732500189ZY

Lambris du choeur : Vue avec stalles.

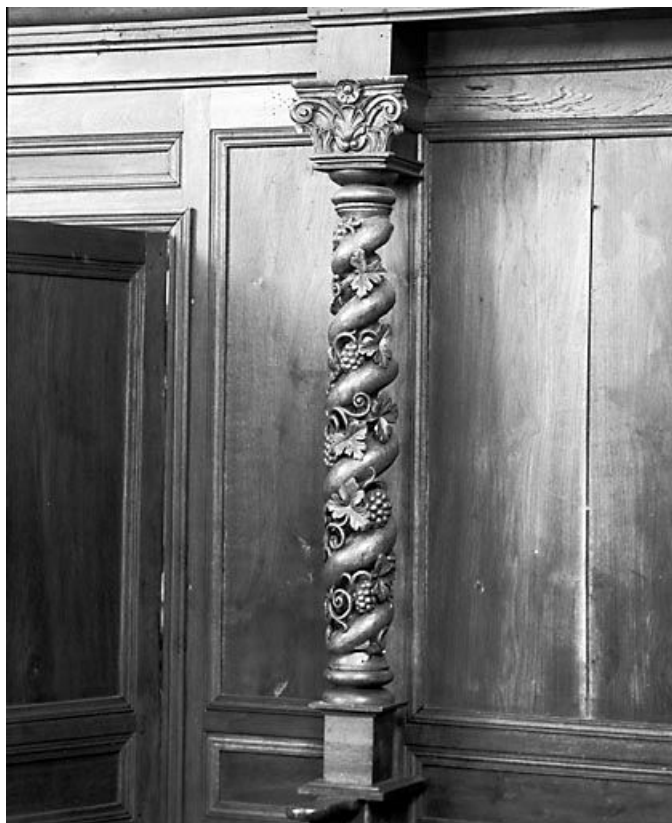
N° de l'illustration : 19732500190X

Lambris du choeur : Détail : colonne.
25, Bugny place de l' Église
