ÉGLISE PAROISSIALE DE L'IMMACULÉE-CONCEPTION

Bourgogne-Franche-Comté, Doubs
Bugny
place de l'Église

Dossier IA00013828 réalisé en 1973 revu en
1978

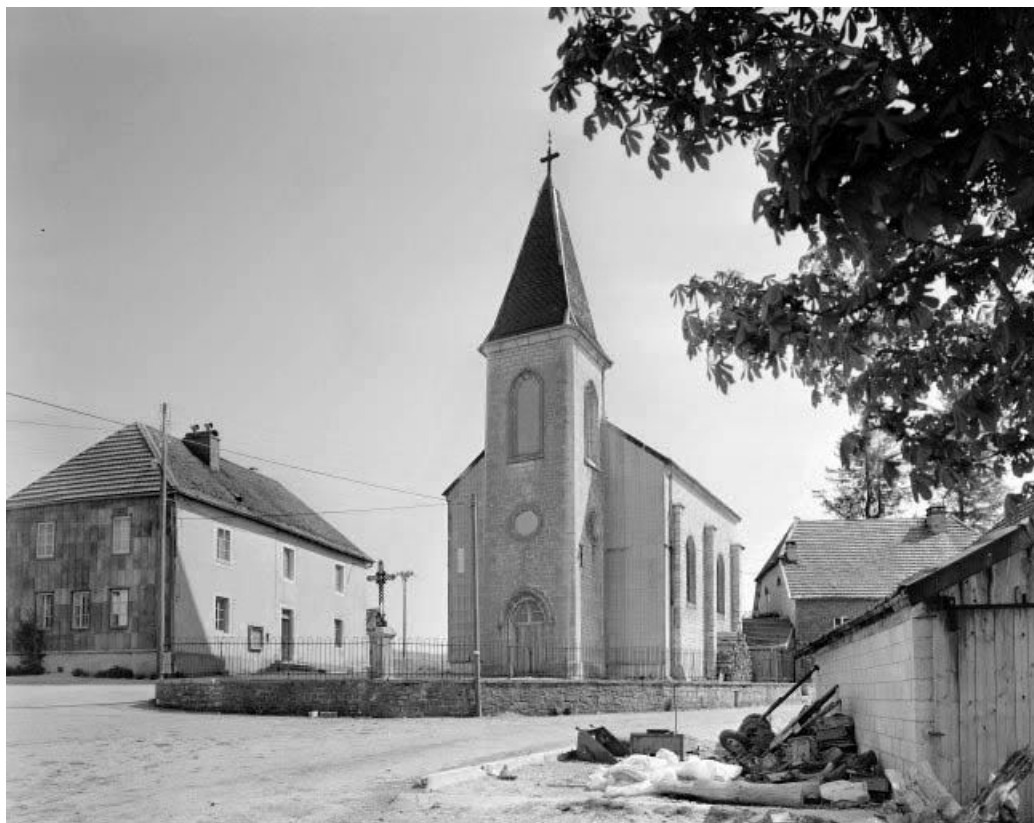
N° de l'illustration : 19782500115V

Vue générale.

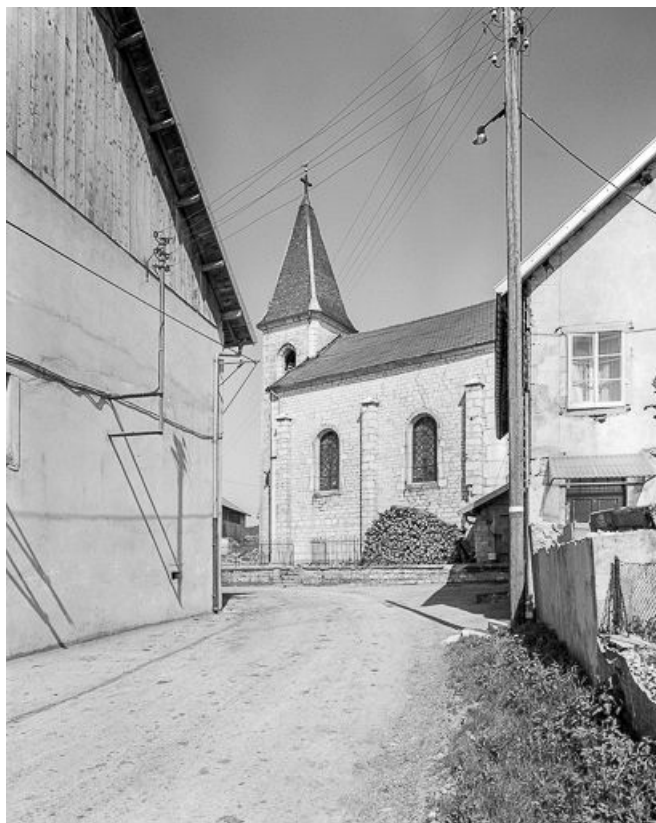
N° de l'illustration : 19782500116V

Façade latérale droite.

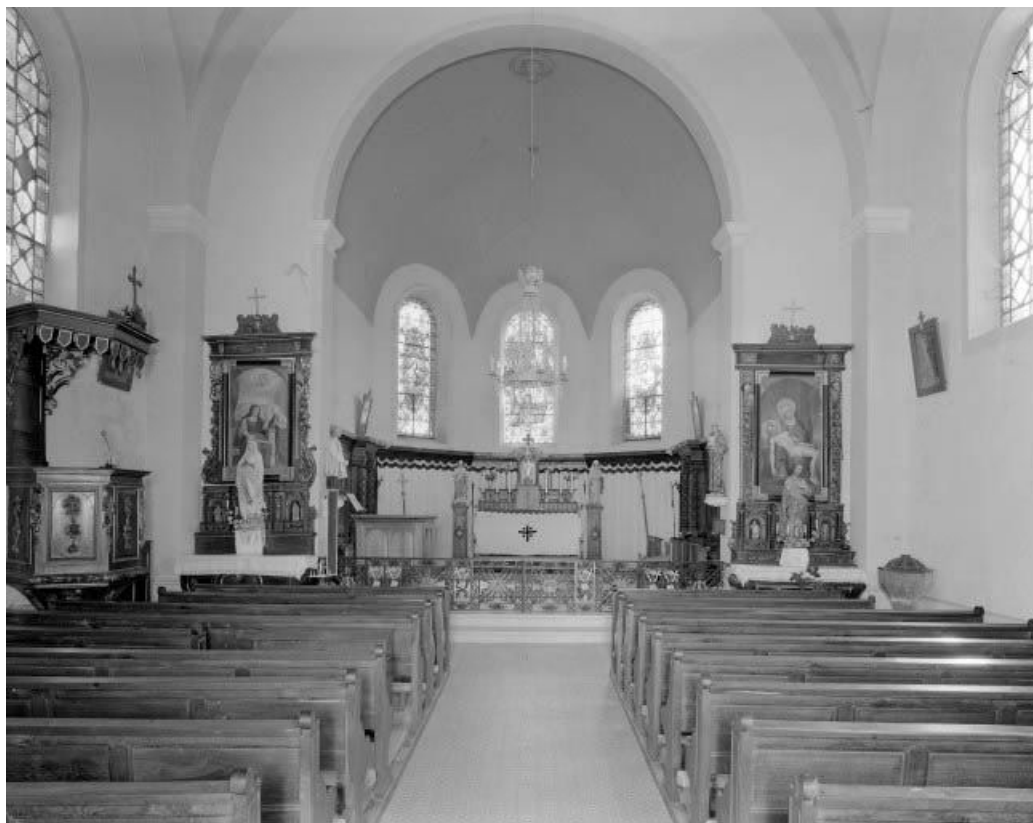
N° de l'illustration : 19782500117V

Intérieur : nef et chœur.
25, Bugny
