ÉGLISE PAROISSIALE SAINTE-MARIE-AUX-NEIGES

Bourgogne-Franche-Comté, Doubs
Villers-le-Lac
le Pissoux

Dossier IA00013860 réalisé en 1974 revu en
1978

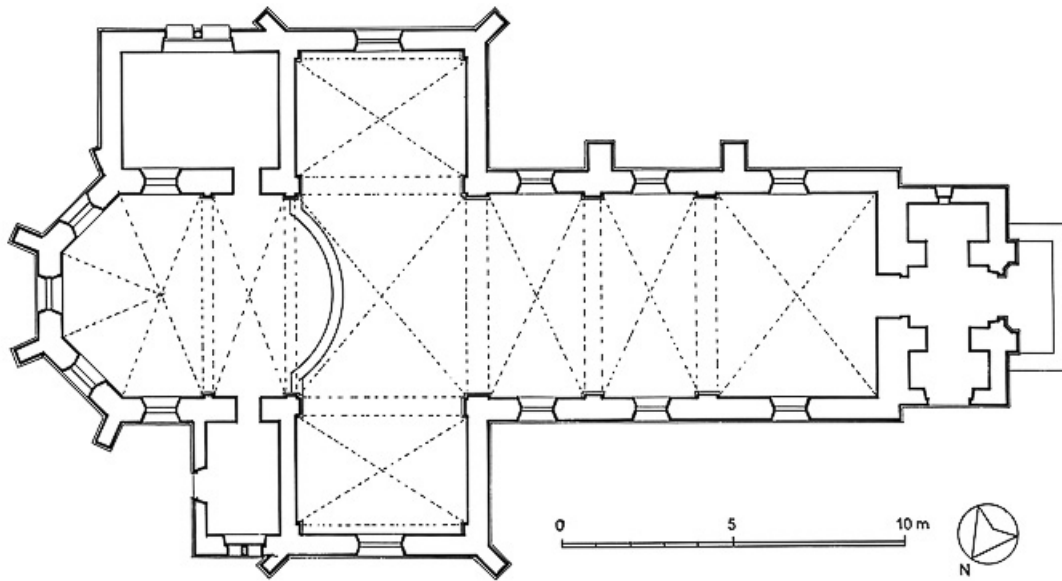
N° de l'illustration : 19772500305V

Plan au sol.

Plan : plan en croix latine

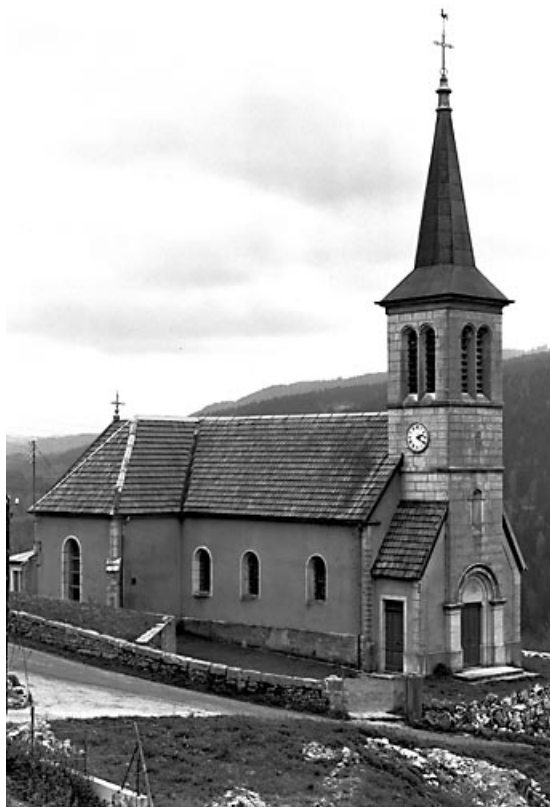
N° de l'illustration : 19752500670V

Vue générale de trois quarts.

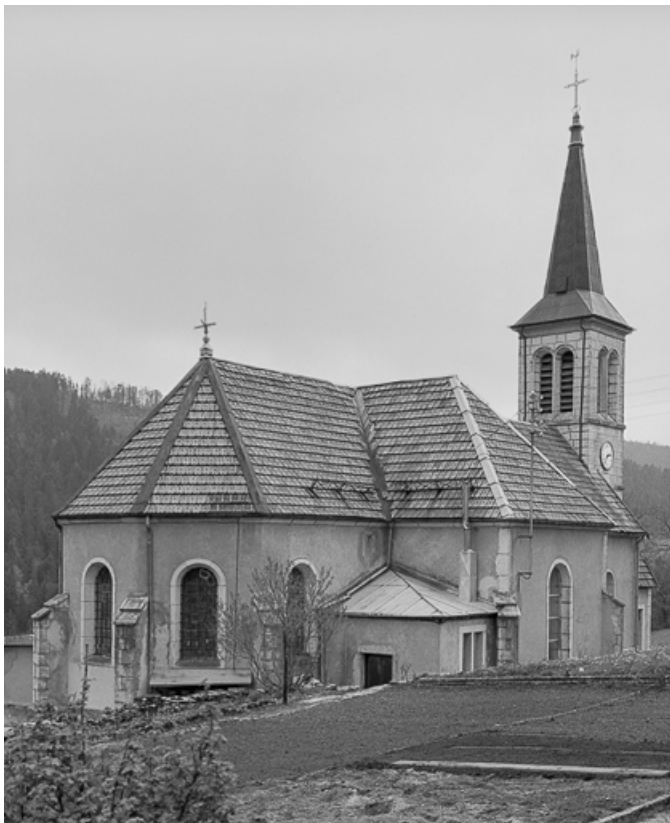
N° de l'illustration : 19752500671V

Façades postérieure et face latérale gauche.
