TUILERIE DES COMBES DE PUNAY

Bourgogne-Franche-Comté, Doubs
Malbrans
les Combes de Punay - route départementale 67

Dossier IA00014593 réalisé en 2015 revu en 2016

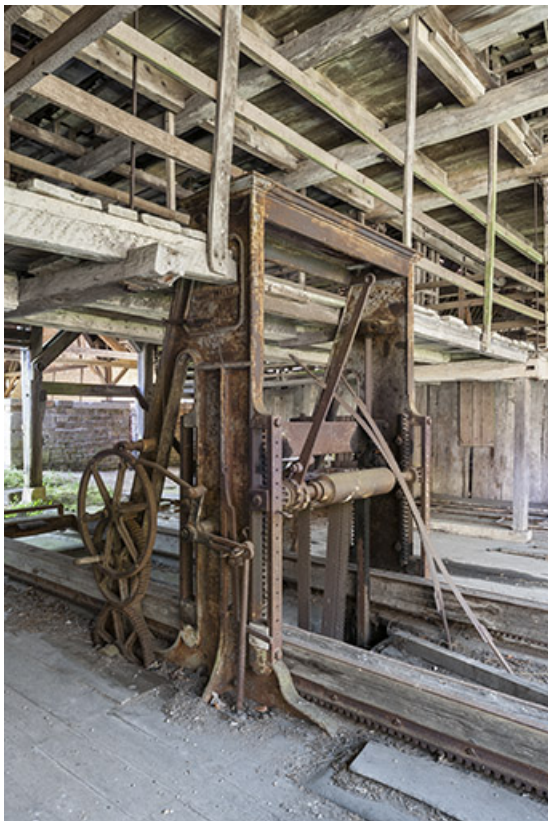
N° de l'illustration : 20152501080NUC4A

Châssis de scie à lames multiples

Construite vers 1845, cette modeste tuilerie établie en milieu rural est représentative des nombreuses tuileries-briqueteries qui jalonnaient le territoire comtois au 19e siècle (112 dans le Doubs en 1842). Parfaitement conservée, (séchoir, local et cheminée de la machine à vapeur, fours) sa construction fait appel aux matériaux locaux : bois, pierre et tuile. Notons la présence d'un (rare) châssis de scie multilames, fabriqué par un constructeur local, Pouguet, établi à Ornans (IA25000133).
