TUILERIE DES COMBES DE PUNAY

Bourgogne-Franche-Comté, Doubs
Malbrans
les Combes de Punay - route départementale 67

Dossier IA00014593 réalisé en 2015 revu en 2016

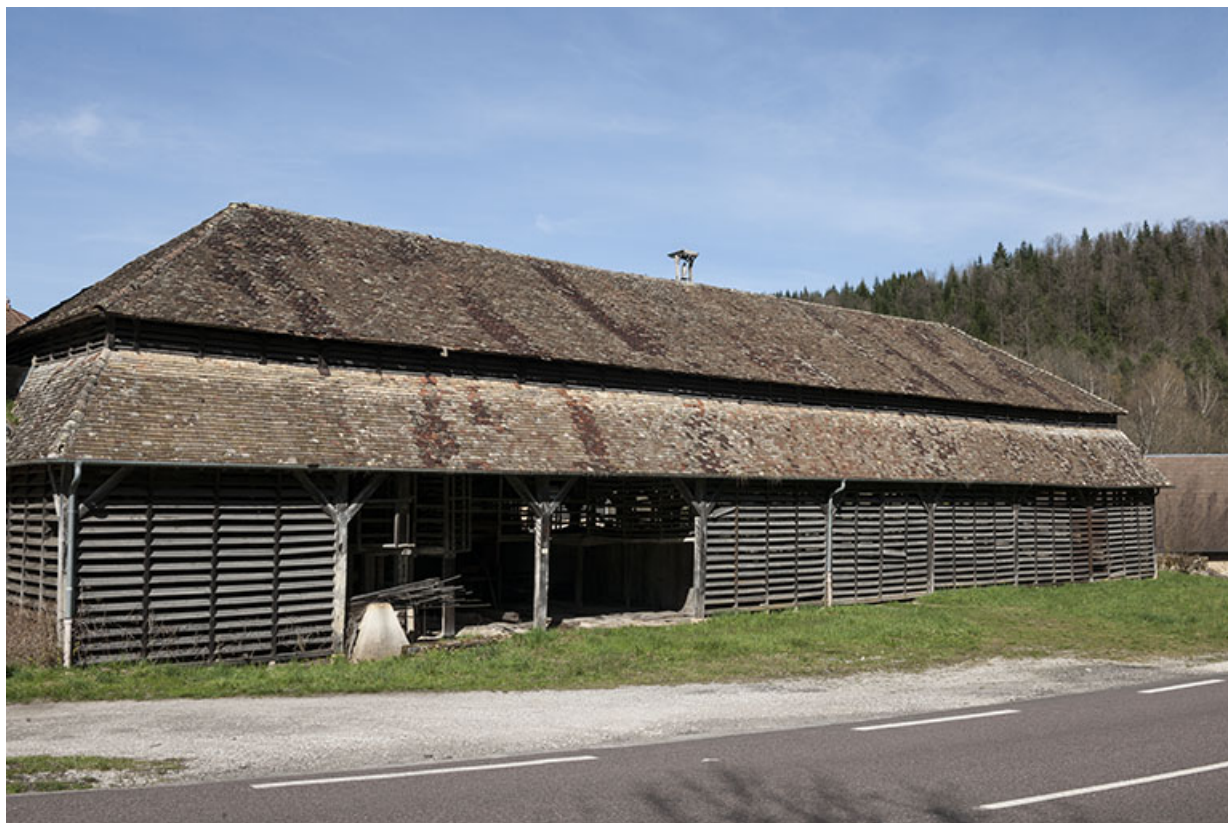
N° de l'illustration : 20152501096NUC4A

Façade sud de l'atelier de façonnage et du séchoir.

Les bâtiments industriels possèdent une ossature et une charpente en bois, et sont couverts de toits à longs pans, à croupes, en tuile plate. L'entrepôt industriel nord est partiellement hourdé en tuile creuse. Le bâtiment sud abritait les ateliers de tuilerie et de scierie à l'ouest et le séchoir à l'est. Des abats vents, caractéristiques des séchoirs de tuilerie, courent sur les quatre faces du bâtiment, protégés par un appentis. Ce bâtiment présente trois niveaux pour les claies de séchage. La chaufferie et la salle de la machine à vapeur sont construites en moellon de calcaire partiellement enduit, couvertes d'un toit à deux pans. La cheminée tronconique de section carrée est bâtie en pierre calcaire. L'aire d'enfournement, aménagée environ quatre mètres sous le niveau du sol et maçonnée en moellon de calcaire sur ses quatre côtés, est accessible par un escalier droit en maçonnerie. Les quatre gueules de charge des deux fours sont couvertes d'un arc en plein-cintre. Cet espace, qui n'était plus couvert au moment de la protection monument historique en 1979, a reçu une toiture à deux pans pendant la restauration des années 1980. Construit en moellon de calcaire enduit, le logement possède un étage carré et est couvert d'un toit à demi-croupes en tuile mécanique. L'adjonction adossée au mur-pignon sud est couverte d'un appentis. Une terrasse couverte d'un toit en pavillon en tuile plate jouxte le logement.
