TUILERIE DES COMBES DE PUNAY

Bourgogne-Franche-Comté, Doubs
Malbrans
les Combes de Punay - route départementale 67

Dossier IA00014593 réalisé en 2015 revu en 2016

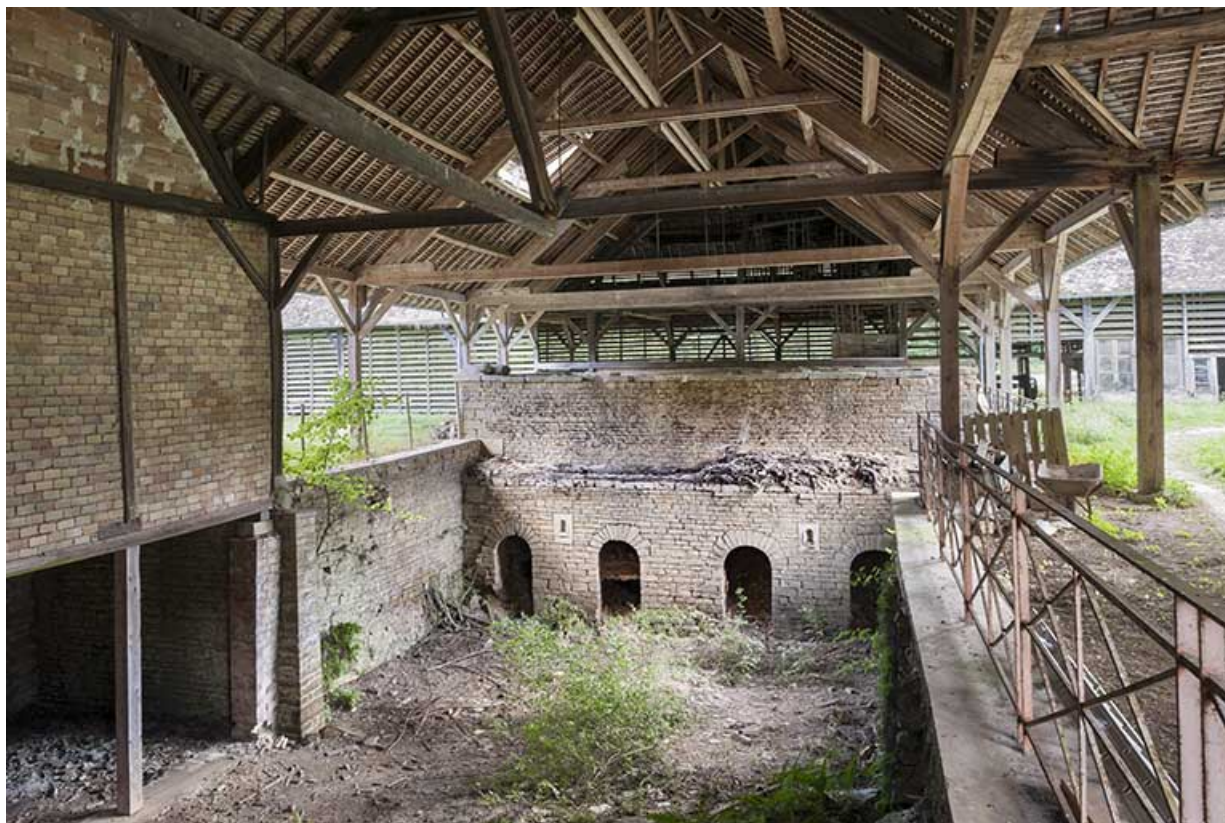
N° de l'illustration : 20152501887NUC4A

Aire d'enfournement et gueules de charge des fours.
