## TUILERIE DES COMBES DE PUNAY

Bourgogne-Franche-Comté, Doubs  
Malbrans  
les Combes de Punay - route départementale 67

Dossier IA00014593 réalisé en 2015 revu en 2016

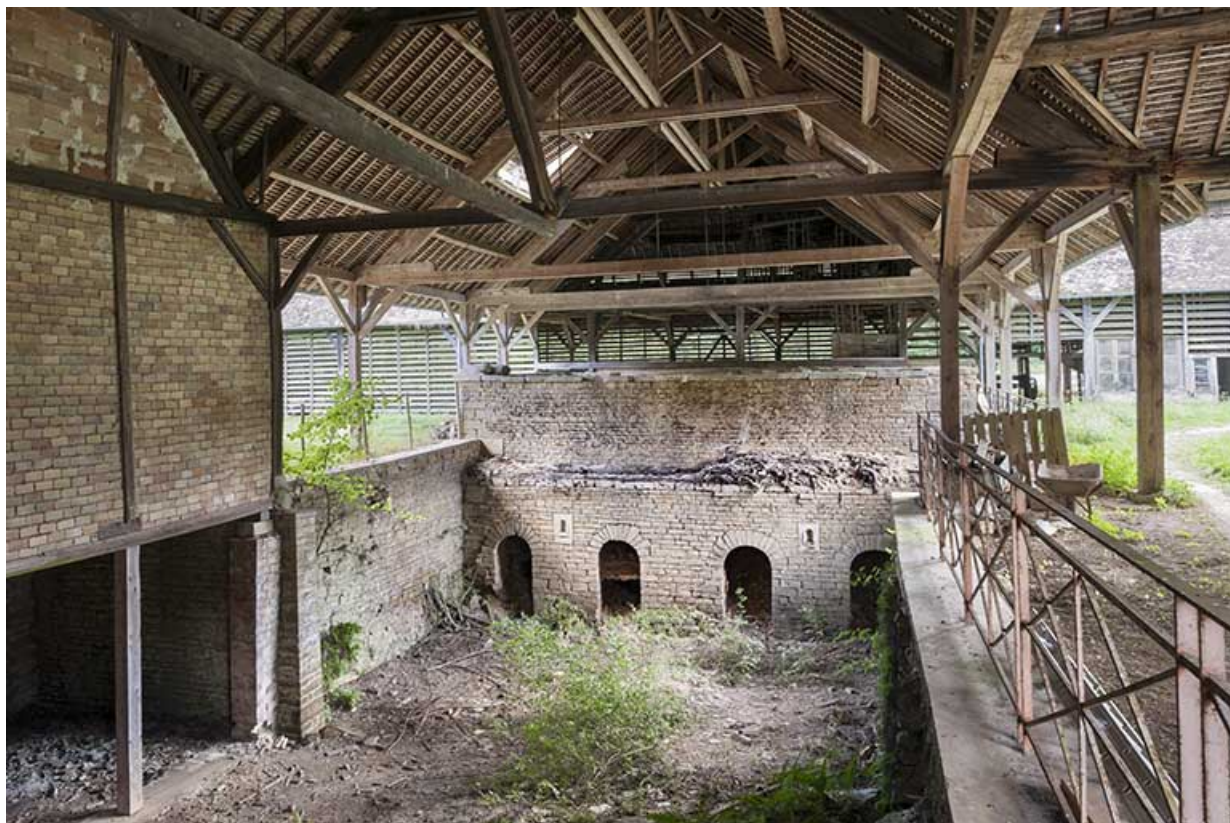
N° de l'illustration : 20152501887NUC4A

**Aire d'enfournement et gueules de charge des fours.**

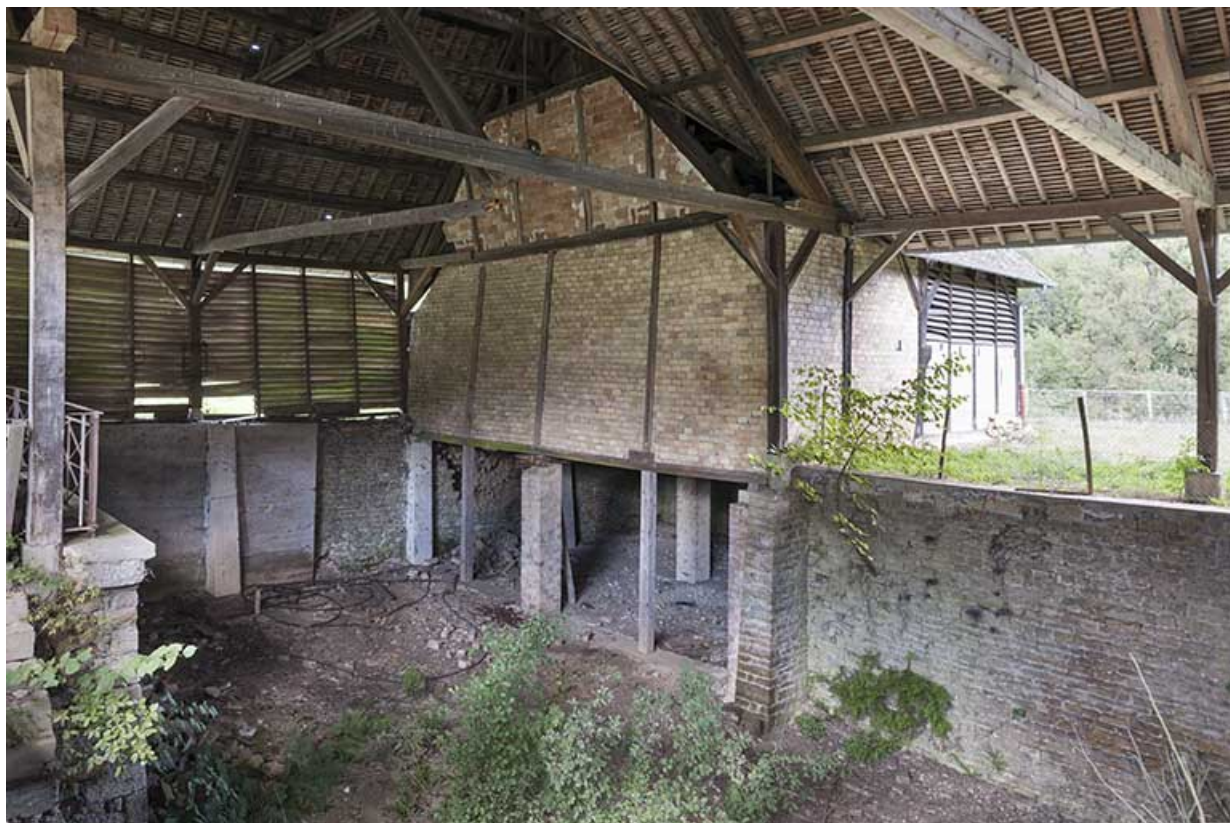
N° de l'illustration : 20152501888NUC4A

**Aire de stockage des fagots de bois.**
