HÔTEL SANDERET DE VALONNE, ACTUELLEMENT POSTE

Bourgogne-Franche-Comté, Doubs Ornans 26 rue Saint-Laurent

Dossier IA00014671 réalisé en 1980 revu en 1981 Auteur(s) : Liliane Hamelin, Christiane Claerr-Roussel

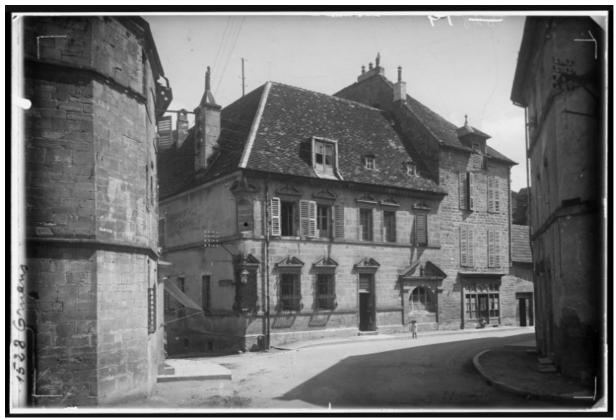
N° de l'illustration : 20062500941PY

Façade antérieure et façade latérale gauche [1re moitié 20e siècle]. 25, Ornans, 26 rue Saint-Laurent

L'hôtel Sanderet de Valonne se distingue par les baies de la façade sur rue où alternent frontons triangulaires au rez-dechaussée et frontons curvilignes au premier niveau enserrant des pots à feu. Les baies du rez-de-chaussée sont fermées par de curieuses grilles en fer forgé ornées de petites têtes en métal martelées.

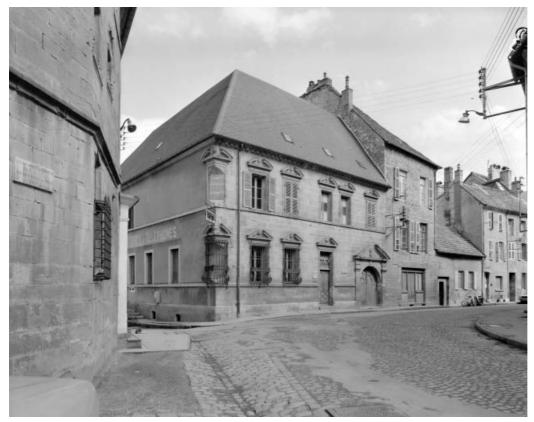
N° de l'illustration : 19772500061V

Façade antérieure et façade latérale gauche.

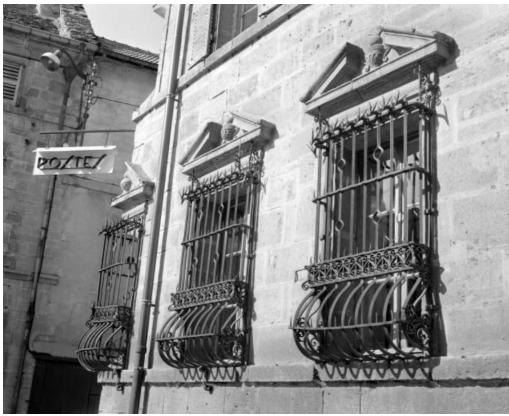
N° de l'illustration : 19772500115X

Façade antérieure, détail : baies du rez-de-chaussée, vue de trois quarts droit. 25, Ornans, 26 rue Saint-Laurent

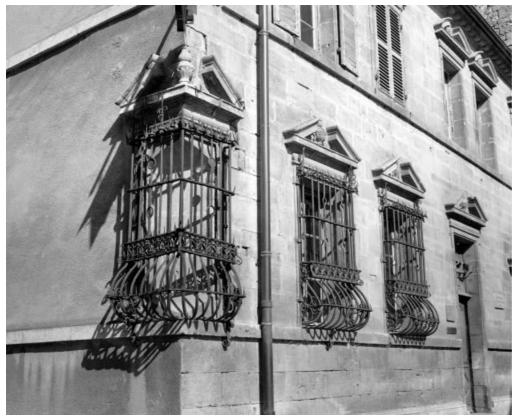
N° de l'illustration : 19772500116X

Façade antérieure, détail : baies du rez-de-chaussée, vue de trois quarts gauche. 25, Ornans, 26 rue Saint-Laurent

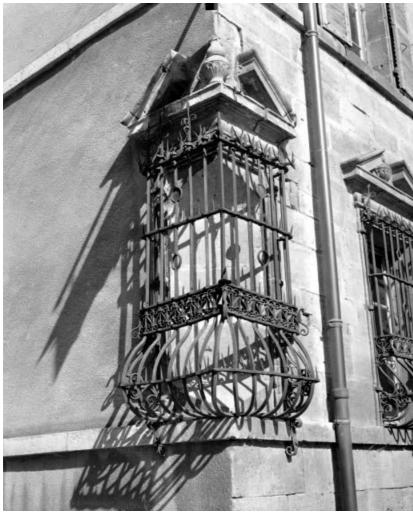
N° de l'illustration : 19772500114X

Façade antérieure, détail : baie d'angle du rez-de-chaussée. 25, Ornans, 26 rue Saint-Laurent

Des pots à feu ornent le centre des frontons de la façade sur rue. Une tête d'homme, portant la barbe et coiffée d'un chapeau à extrémité recourbée, orne la grille de la baie d'angle du rez-de-chaussée.

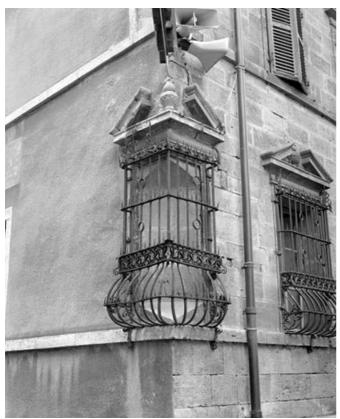
N° de l'illustration : 19772500249X

Façade antérieure, détail : baie d'angle et 1ère baie du rez-de-chaussée. 25, Ornans, 26 rue Saint-Laurent

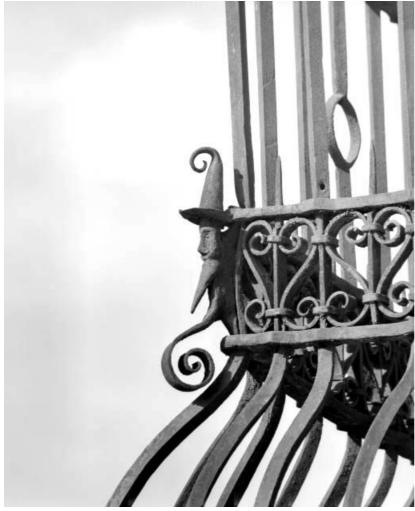
N° de l'illustration : 19772500063X

Façade antérieure, détail de la baie d'angle du rez-de-chaussée. 25, Ornans, 26 rue Saint-Laurent

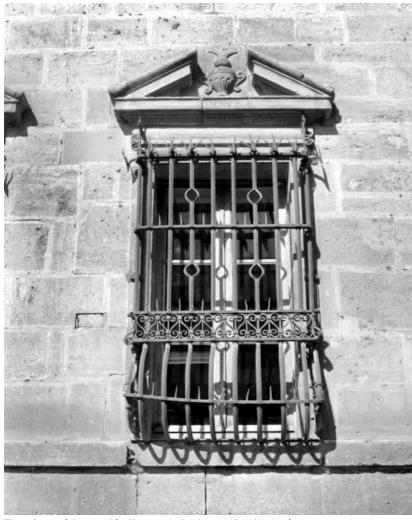
N° de l'illustration : 19772500062X

Façade antérieure, détail : une baie du rez-de-chaussée.

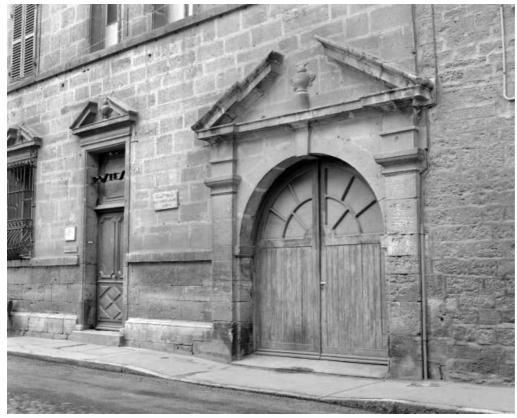
N° de l'illustration : 19772500250X

Façade antérieure : porte piétonne et porte cochère.

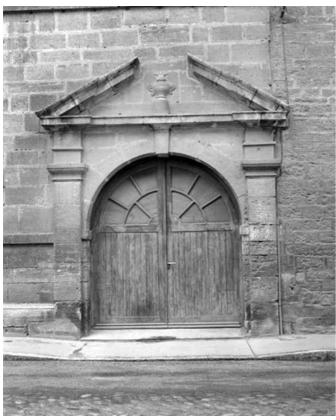
N° de l'illustration : 19772500251X

Façade antérieure : porte cochère. 25, Ornans, 26 rue Saint-Laurent

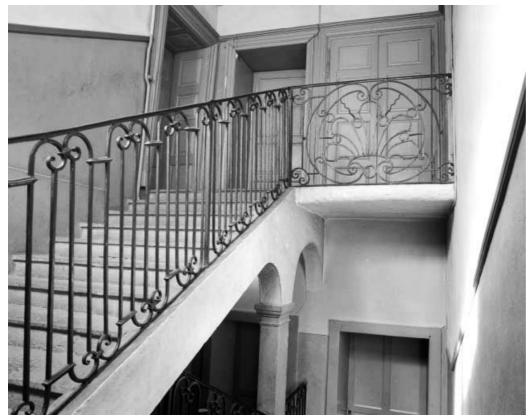
N° de l'illustration : 19772500073X

Intérieur : vue générale de l'escalier. 25, Ornans, 26 rue Saint-Laurent

Escaliers: escalier dans-oeuvre, escalier tournant
