## COUVENT DE MINIMES, PUIS DE VISITANDINES

Bourgogne-Franche-Comté, Doubs  
Ornans  
7 rue Edouard Bastide

Dossier IA00014690 réalisé en 1976 revu en  
1986

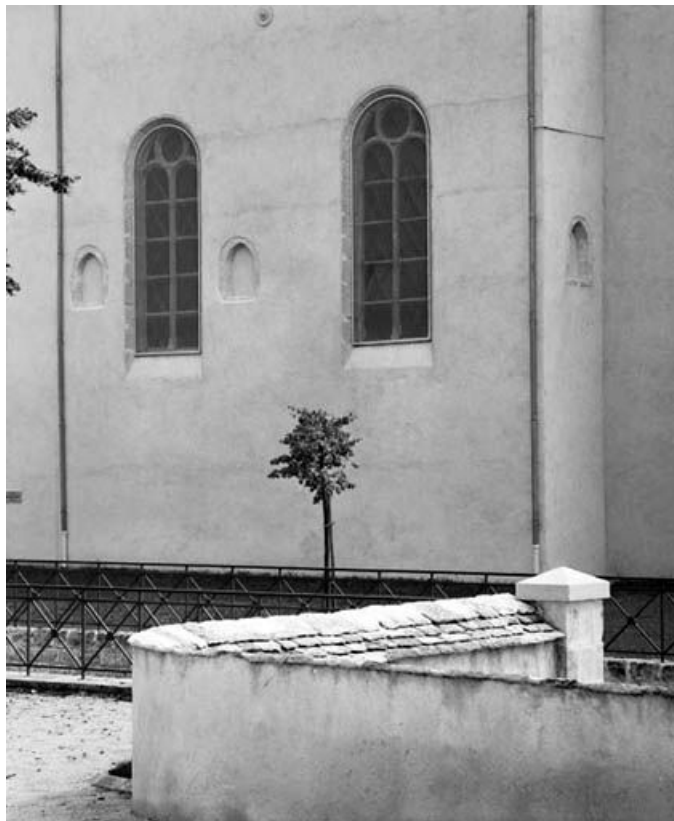
**Façade latérale gauche de la chapelle : baies mises à jour lors de la rénovation de 1981-1983.**  
25, Ornans, 7 rue Edouard Bastide

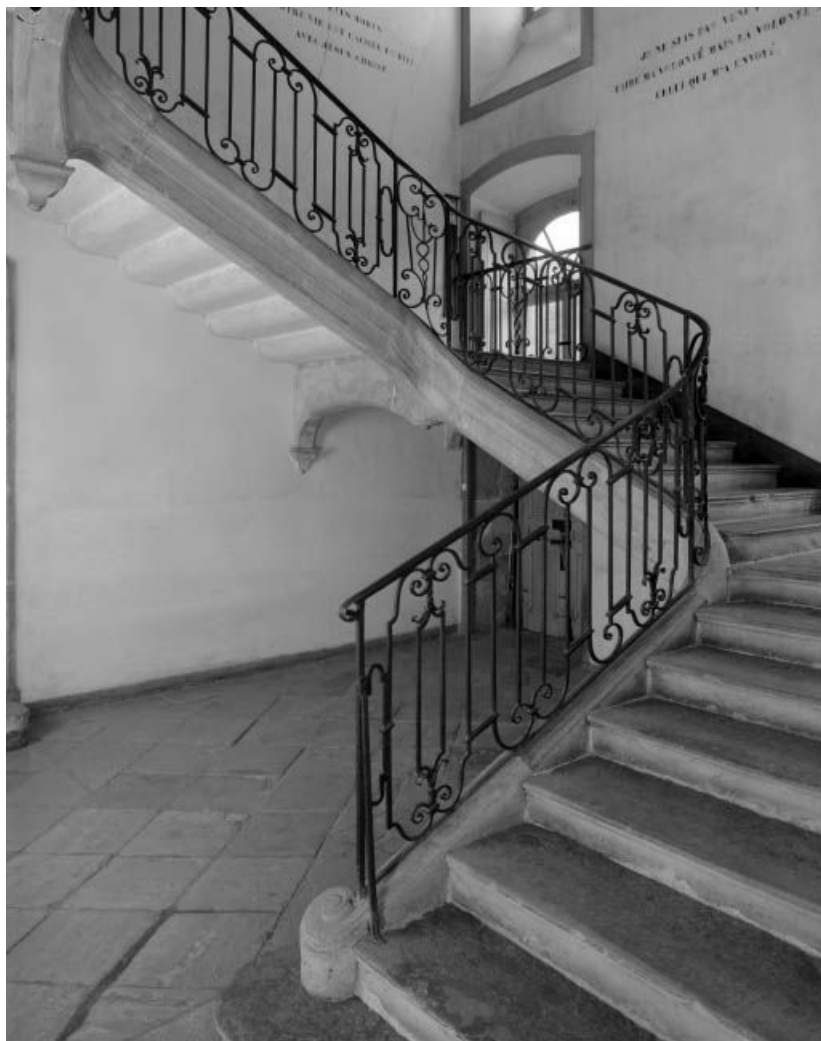
**Intérieur : escalier conduisant aux cellules des religieuses.**

Cet ensemble conventuel, en bon état, qui a fortement marqué l'histoire religieuse d'Ornans, présente un bel escalier en pierre menant aux cellules des sœurs et un cloître du 17<sup>e</sup> siècle. La chapelle, élevée en 1611 et réaménagée à partir de 1854, possède un beau portail contemporain des minimes.

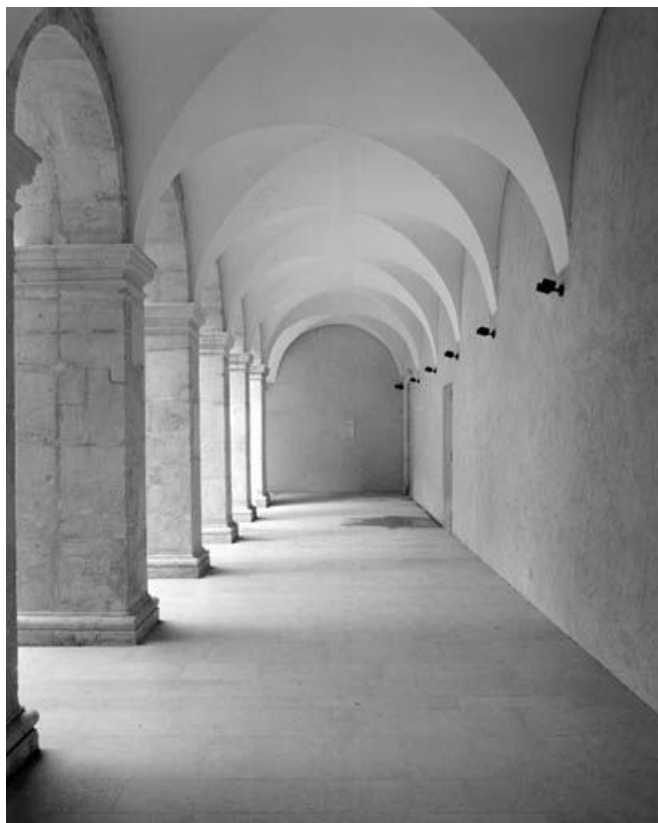
**L' aile nord du cloître.**

Le mur d'enclos enferme l'ensemble du couvent d'une superficie d'environ de 2ha. Le couvent est entièrement construit en moellon et enduit et toits en tuiles plates, se compose d'une chapelle flanquée à l'est d'un cloître de plan carré dont le rez-de-chaussée est voûté d'arêtes. La chapelle, sans transept, a quatre travées voûtées d'ogives à clefs pendantes. Elle est précédée d'une tour clocher dont le rez-de-chaussée est couvert d'ogives, le premier étage est voûté d'arêtes. Le chœur comporte deux baies une, à l'ouest, ouvre sur le chœur des religieuses, la seconde au premier étage, donne sur l'infirmerie. Le chœur des religieuses est couvert d'un toit à deux versants en tuiles mécaniques. Une galerie extérieure, dont le toit en appentis est couvert de zinc, permet aux religieuses de rejoindre le cloître. Le toit de la fontaine, à deux versants et deux croupes, a été démoli vers 1966. L'ancienne hôtellerie, devenue une remise, possède un toit, à deux versants et deux croupes, couvert de tuiles plates.
