COUVENT DE MINIMES, PUIS DE VISITANDINES

Bourgogne-Franche-Comté, Doubs
Ornans
7 rue Edouard Bastide

Dossier IA00014690 réalisé en 1976 revu en
1986

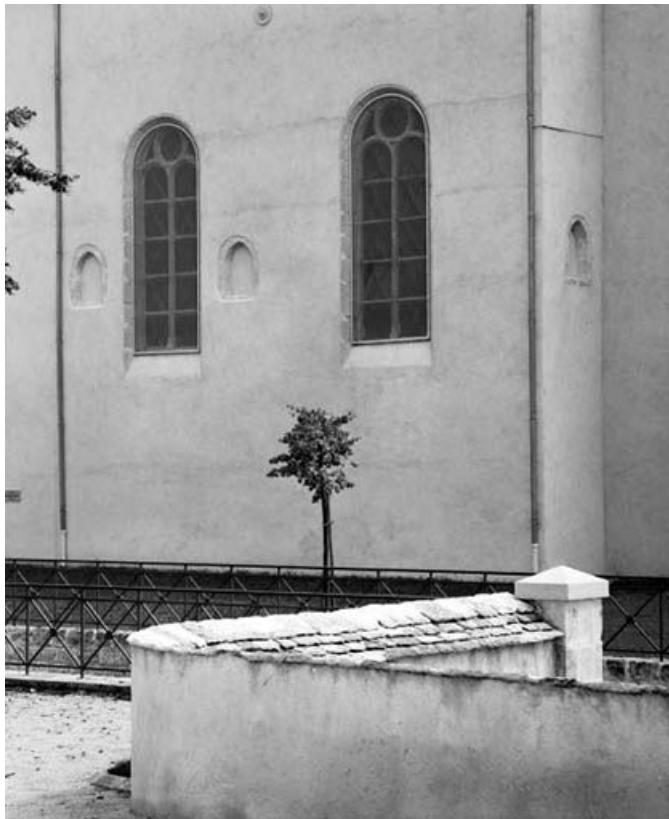
Façade latérale gauche de la chapelle : baies mises à jour lors de la rénovation de 1981-1983.
25, Ornans, 7 rue Edouard Bastide

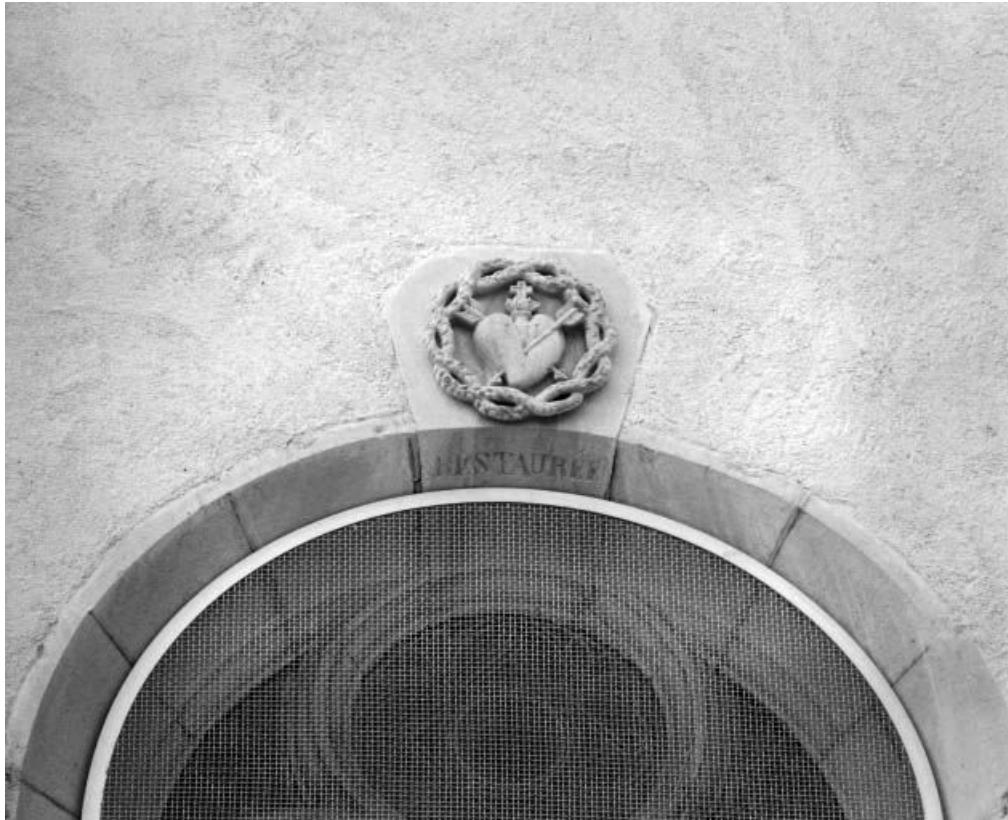
Le décor sculpté de la baie médiane du chevet.

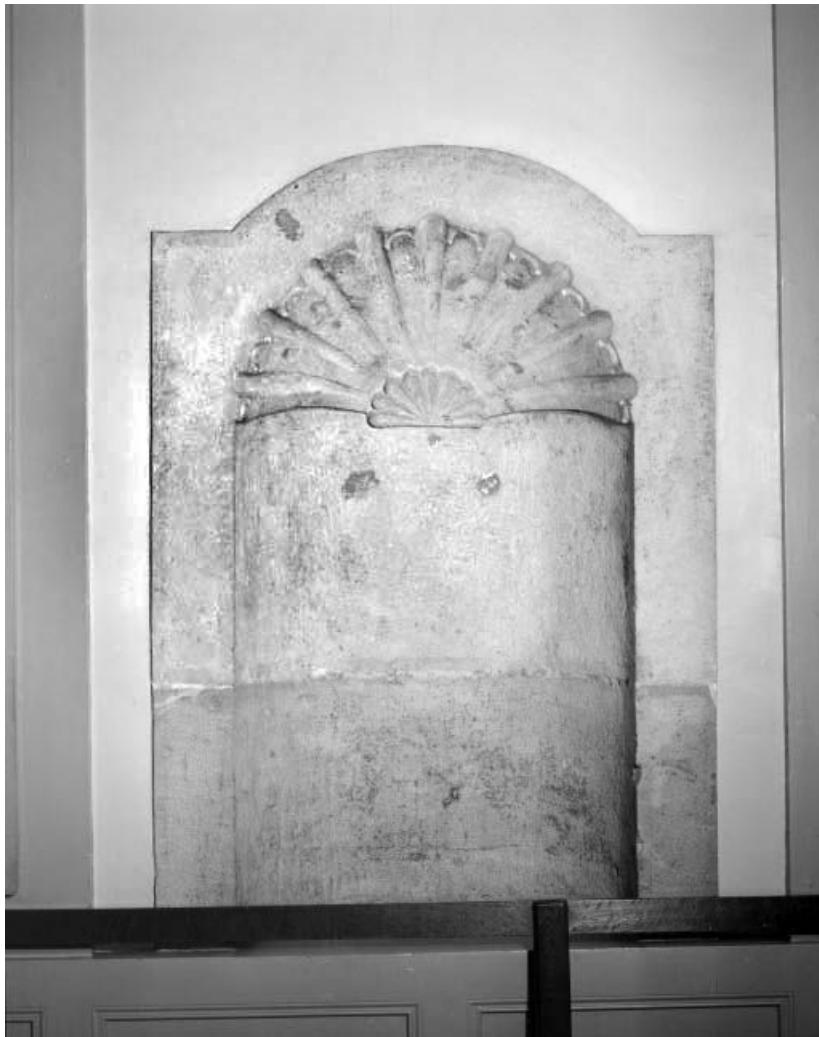
Intérieur : niche indiquant la place du prieur au réfectoire à l'époque des Minimes.
25, Ornans, 7 rue Edouard Bastide

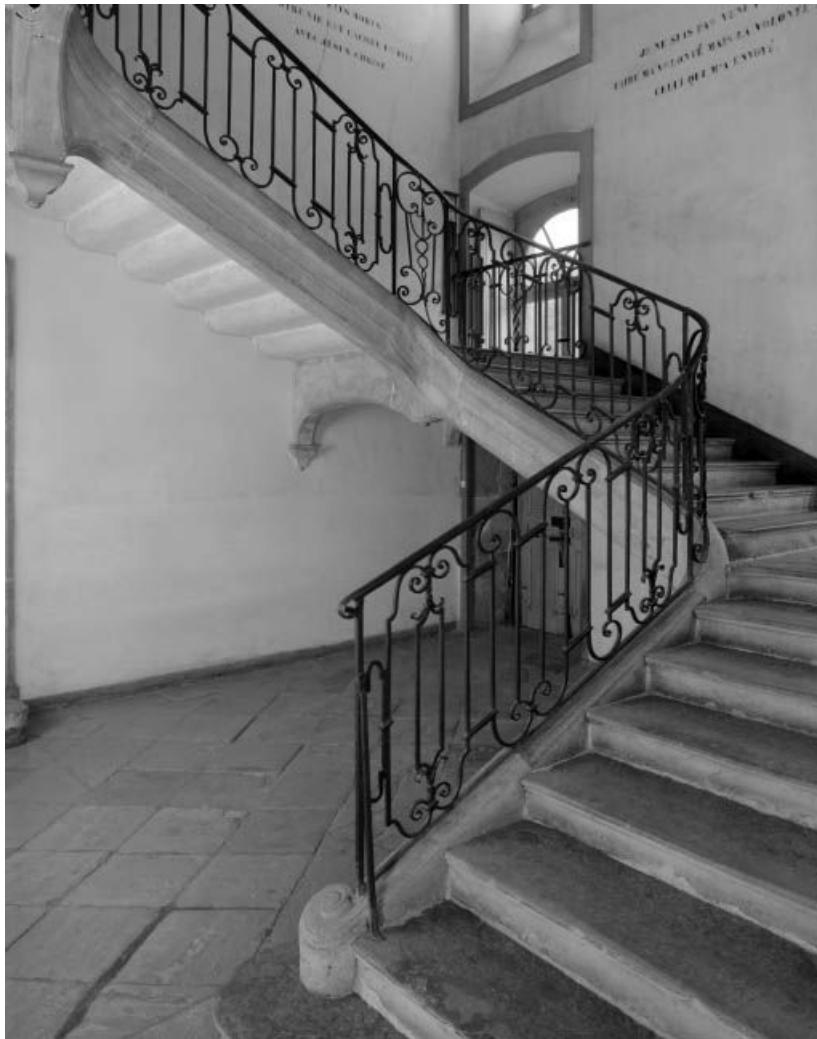
Intérieur : escalier conduisant aux cellules des religieuses.

Cet ensemble conventuel, en bon état, qui a fortement marqué l'histoire religieuse d'Ornans, présente un bel escalier en pierre menant aux cellules des soeurs et un cloître du 17e siècle. La chapelle, élevée en 1611 et réaménagée à partir de 1854, possède un beau portail contemporain des minimes.

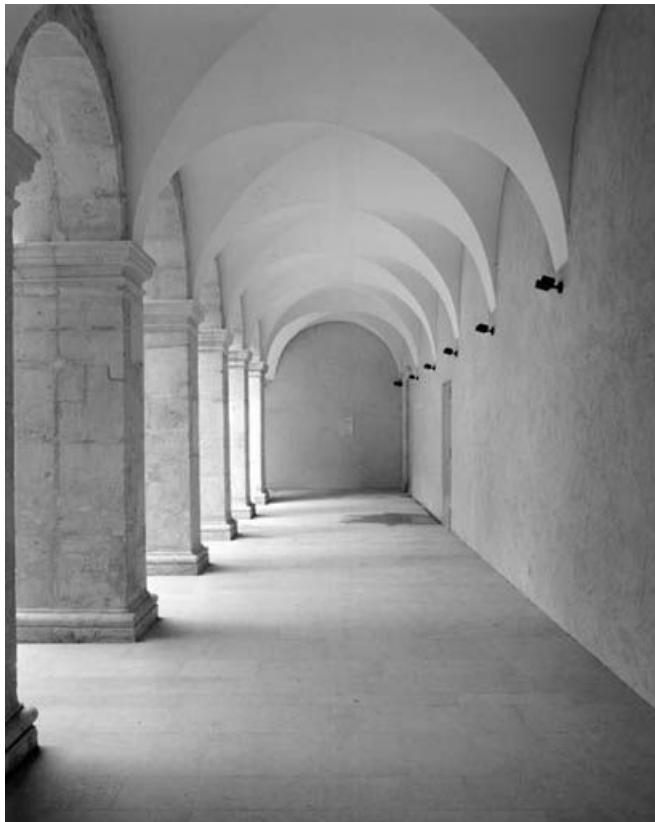
L'aile nord du cloître.

Le mur d'enclos enserre l'ensemble du couvent d'une superficie d'environ de 2ha. Le couvent est entièrement construit en moellon et enduit et toits en tuiles plates, se compose d'une chapelle flanquée à l'est d'un cloître de plan carré dont le rez-de-chaussée est voûté d'arêtes. La chapelle, sans transept, a quatre travées voûtées d'ogives à clefs pendantes. Elle est précédée d'une tour clocher dont le rez-de-chaussée est couvert d'ogives, le premier étage est voûté d'arêtes. Le chœur comporte deux baies une, à l'ouest, ouvre sur le chœur des religieuses, la seconde au premier étage, donne sur l'infirmerie. Le chœur des religieuses est couvert d'un toit à deux versants en tuiles mécaniques. Une galerie extérieure, dont le toit en appentis est couvert de zinc, permet aux religieuses de rejoindre le cloître. Le toit de la fontaine, à deux versants et deux croupes, a été démolí vers 1966. L'ancienne hôtellerie, devenue une remise, possède un toit, à deux versants et deux croupes, couvert de tuiles plates.

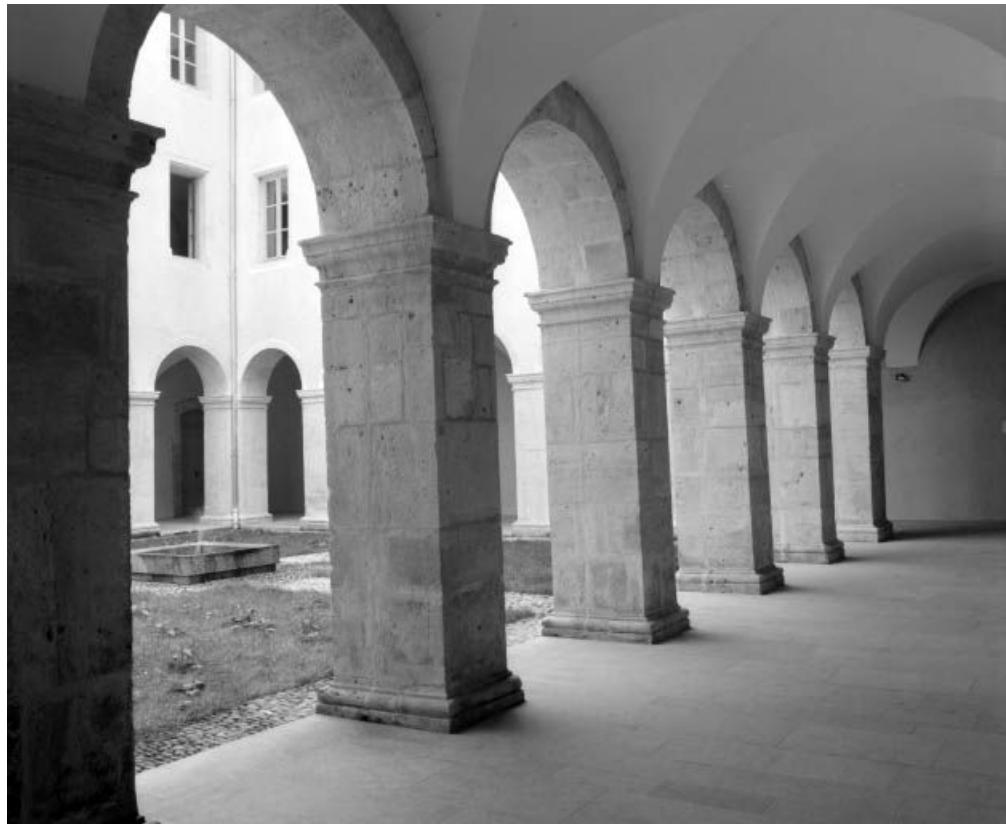
L'aile sud du cloître.
