COUVENT DE MINIMES, PUIS DE VISITANDINES

Bourgogne-Franche-Comté, Doubs
Ornans
7 rue Edouard Bastide

Dossier IA00014690 réalisé en 1976 revu en
1986

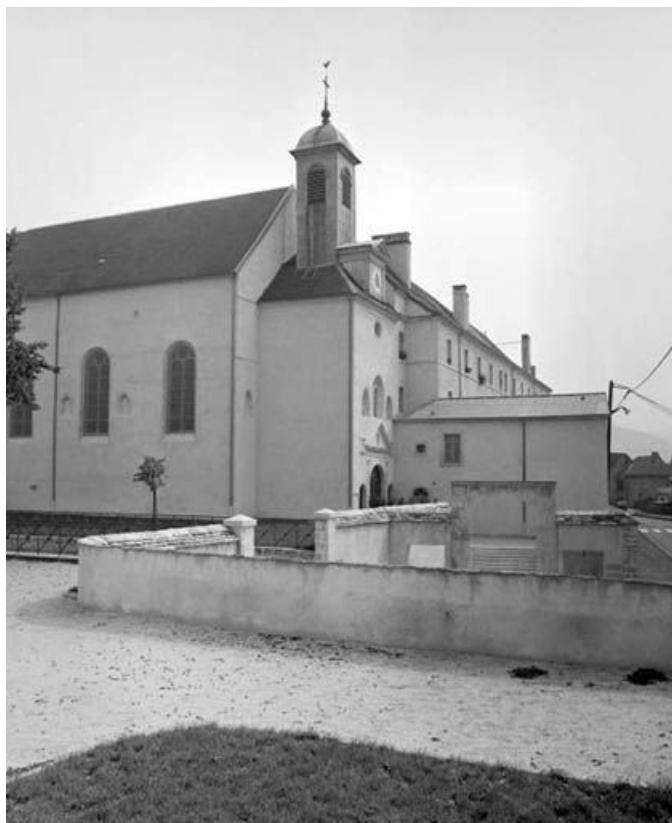
Façade antérieure et façade latérale gauche de la chapelle après la rénovation de 1981-1983.
25, Ornans, 7 rue Edouard Bastide

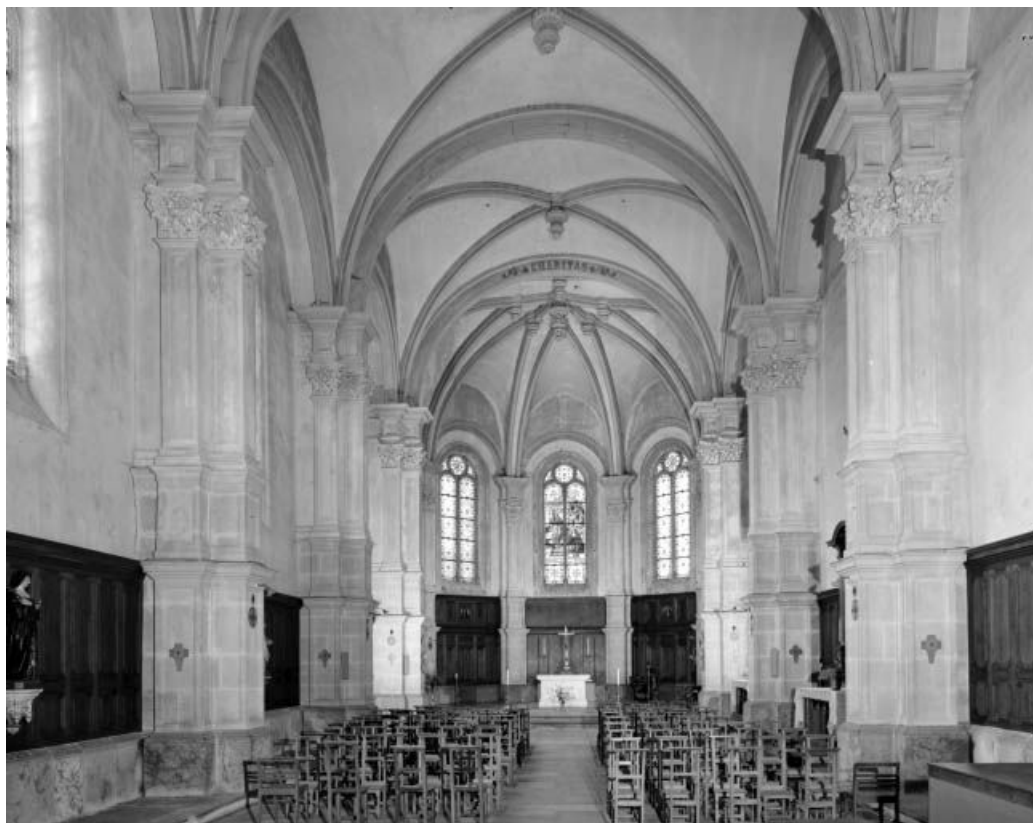
Intérieur : la nef et le chœur.

Le mur d'enclos enferme l'ensemble du couvent d'une superficie d'environ de 2ha. Le couvent est entièrement construit en moellon et enduit et toits en tuiles plates, se compose d'une chapelle flanquée à l'est d'un cloître de plan carré dont le rez-de-chaussée est voûté d'arêtes. La chapelle, sans transept, a quatre travées voûtées d'ogives à clefs pendantes. Elle est précédée d'une tour clocher dont le rez-de-chaussée est couvert d'ogives, le premier étage est voûté d'arêtes. Le chœur comporte deux baies une, à l'ouest, ouvre sur le chœur des religieuses, la seconde au premier étage, donne sur l'infirmerie. Le chœur des religieuses est couvert d'un toit à deux versants en tuiles mécaniques. Une galerie extérieure, dont le toit en appentis est couvert de zinc, permet aux religieuses de rejoindre le cloître. Le toit de la fontaine, à deux versants et deux croupes, a été démoli vers 1966. L'ancienne hôtellerie, devenue une remise, possède un toit, à deux versants et deux croupes, couvert de tuiles plates.

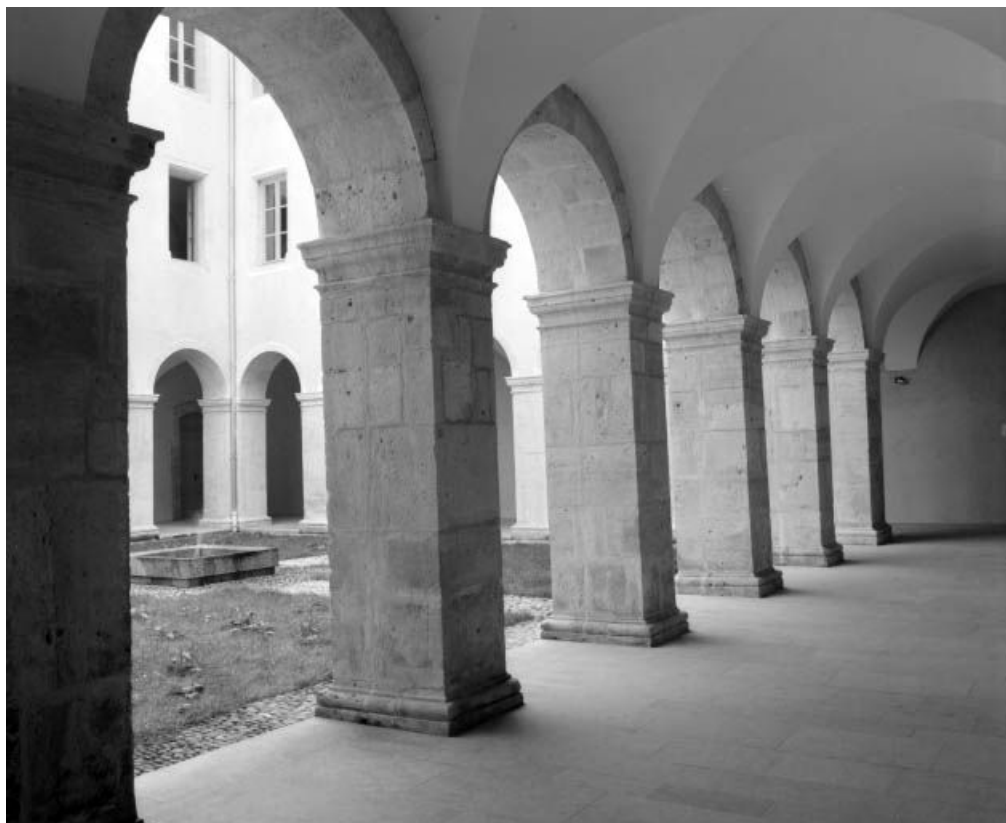
L'aile sud du cloître.
