## COUVENT DE MINIMES, PUIS DE VISITANDINES

Bourgogne-Franche-Comté, Doubs  
Ornans  
7 rue Edouard Bastide

Dossier IA00014690 réalisé en 1976 revu en  
1986

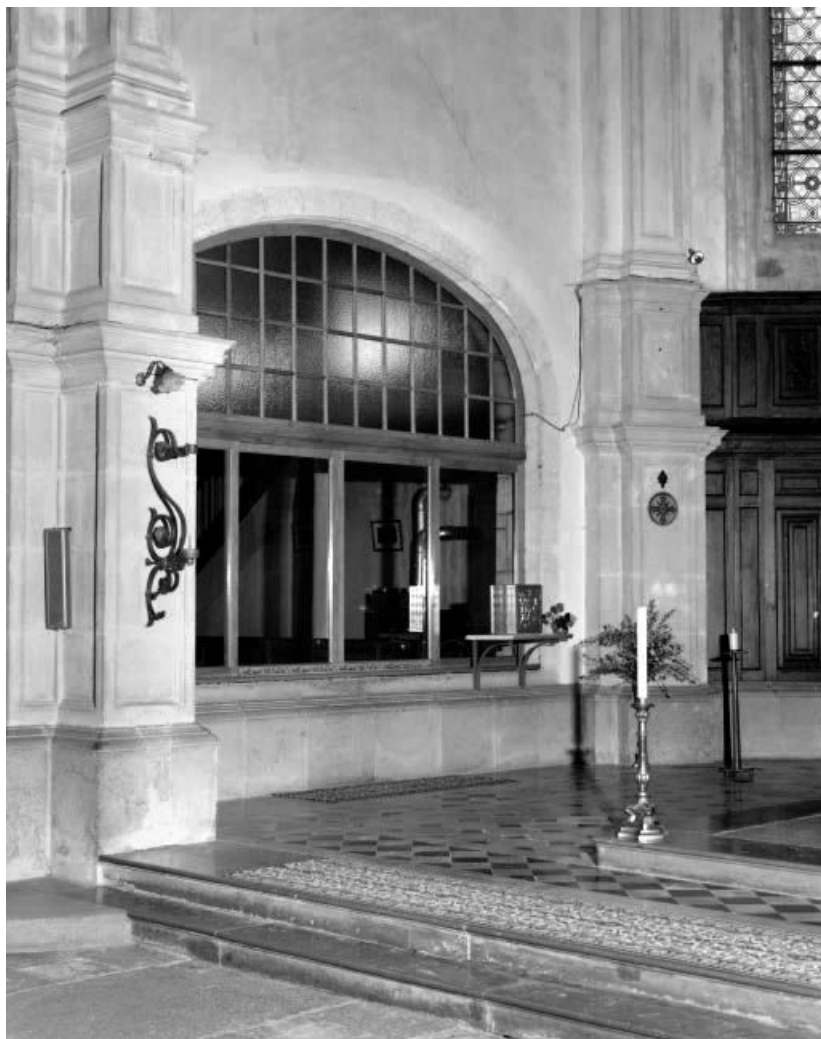
**Intérieur : baie du chœur des religieuses donnant dans le chœur liturgique.**  
25, Ornans, 7 rue Edouard Bastide

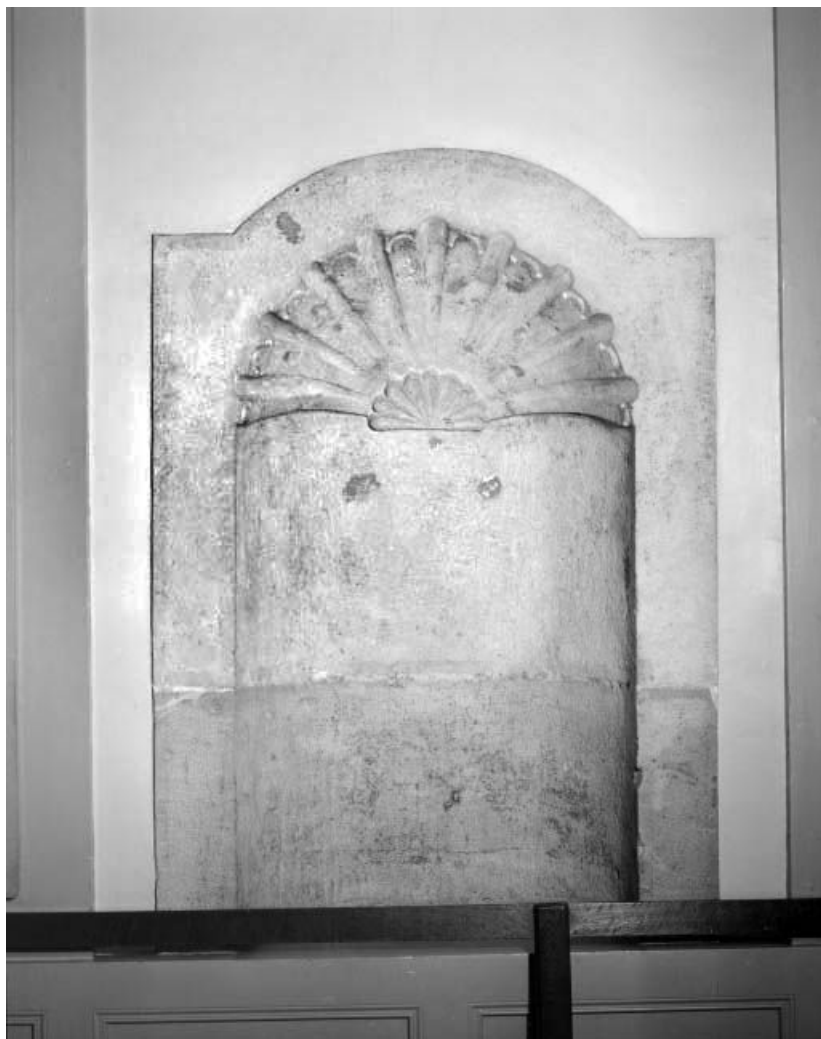
**Intérieur : niche indiquant la place du prieur au réfectoire à l'époque des Minimes.**  
25, Ornans, 7 rue Edouard Bastide
