COUVENT DE MINIMES, PUIS DE VISITANDINES

Bourgogne-Franche-Comté, Doubs
Ornans
7 rue Edouard Bastide

Dossier IA00014690 réalisé en 1976 revu en
1986

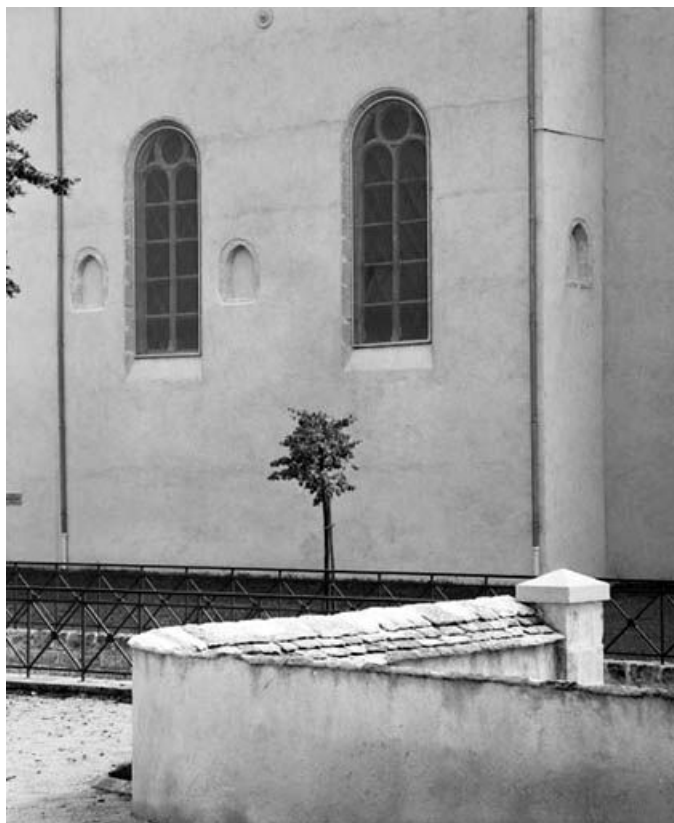
Façade latérale gauche de la chapelle : baies mises à jour lors de la rénovation de 1981-1983.
25, Ornans, 7 rue Edouard Bastide
