ÉGLISE PAROISSIALE SAINT-NICOLAS

Bourgogne-Franche-Comté, Doubs
Saules

Dossier IA00014698 réalisé en 1976 revu en
1981

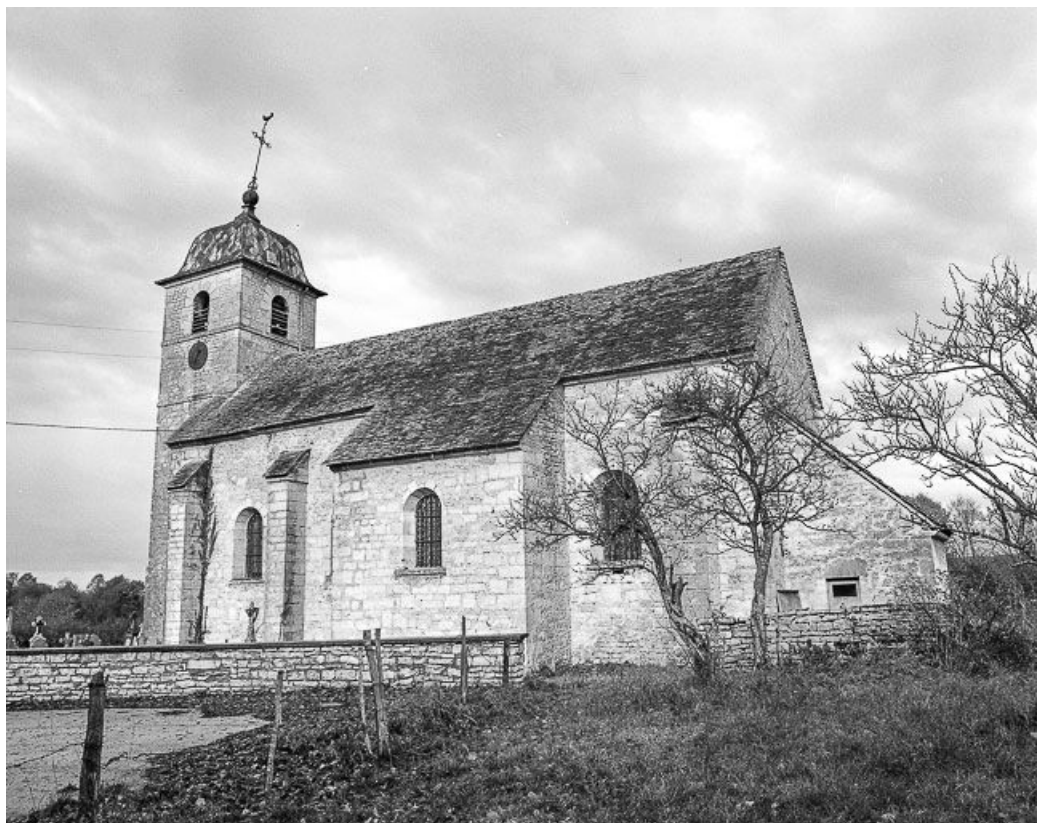
N° de l'illustration : 19762500965X

Face latérale droite.

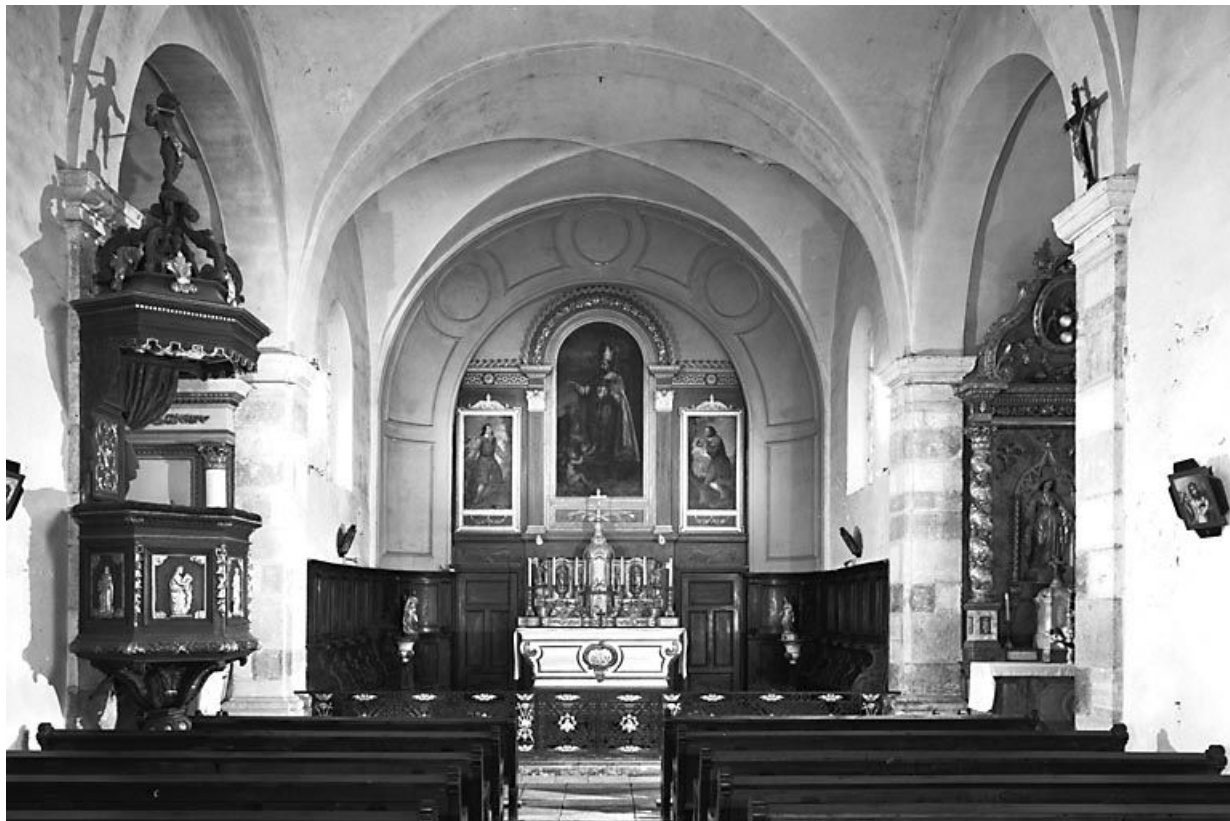
N° de l'illustration : 19762500966V

Intérieur : nef et chœur vus depuis l'entrée.

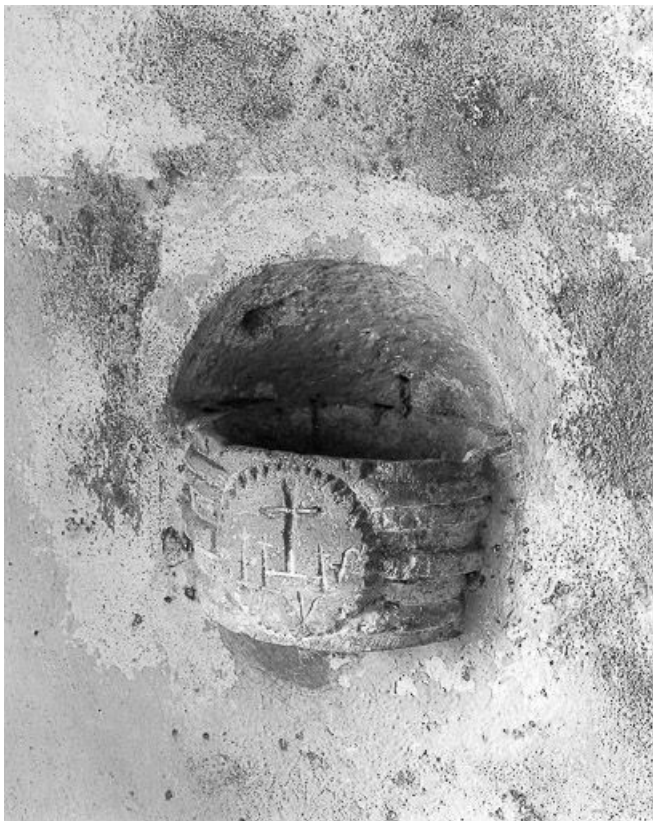
N° de l'illustration : 19762500967X

Intérieur : bénitier à gauche de l'entrée.
