## ÉGLISE PAROISSIALE SAINT-PIERRE ET SAINT-PAUL

Bourgogne-Franche-Comté, Doubs  
Scey-Maisières  
Scey-en-Varais

Dossier IA00014715 réalisé en 1976 revu en  
1987

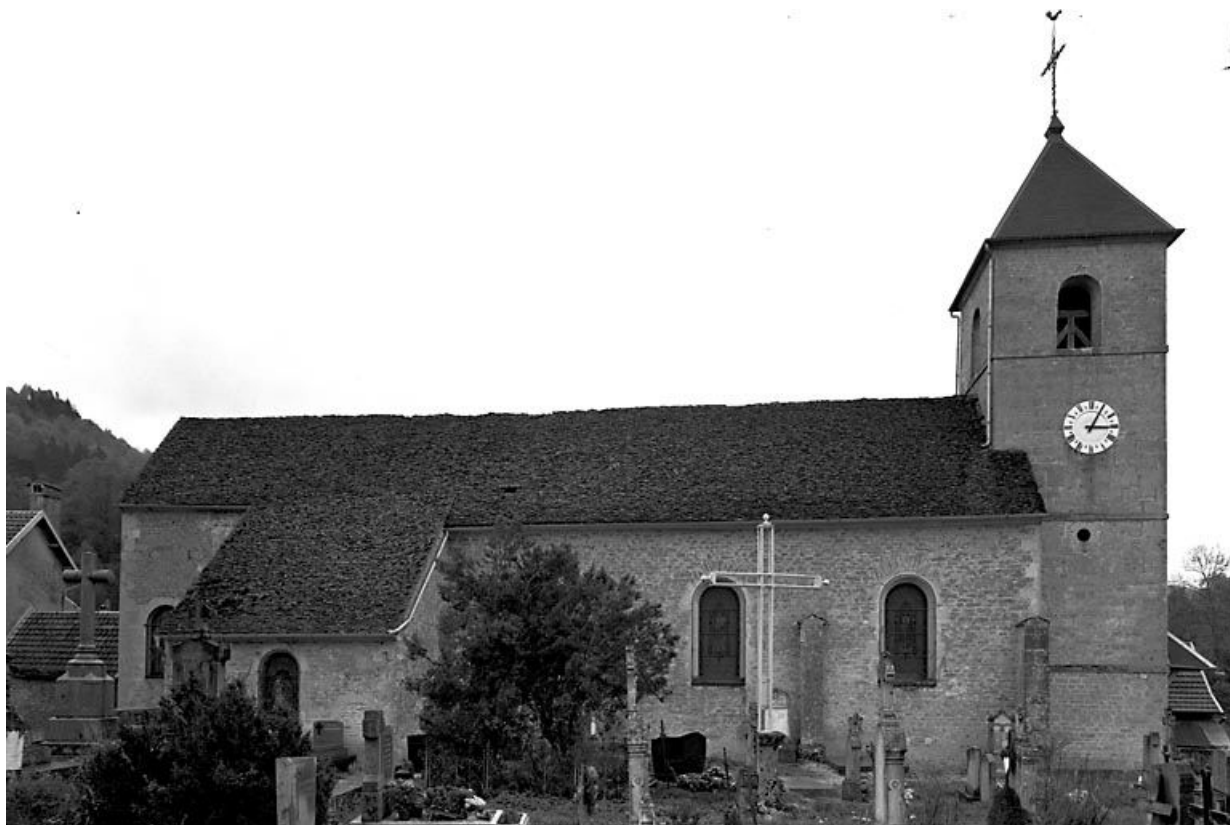
N° de l'illustration : 19762501053V

**Face latérale nord.**  
25, Scey-Maisières

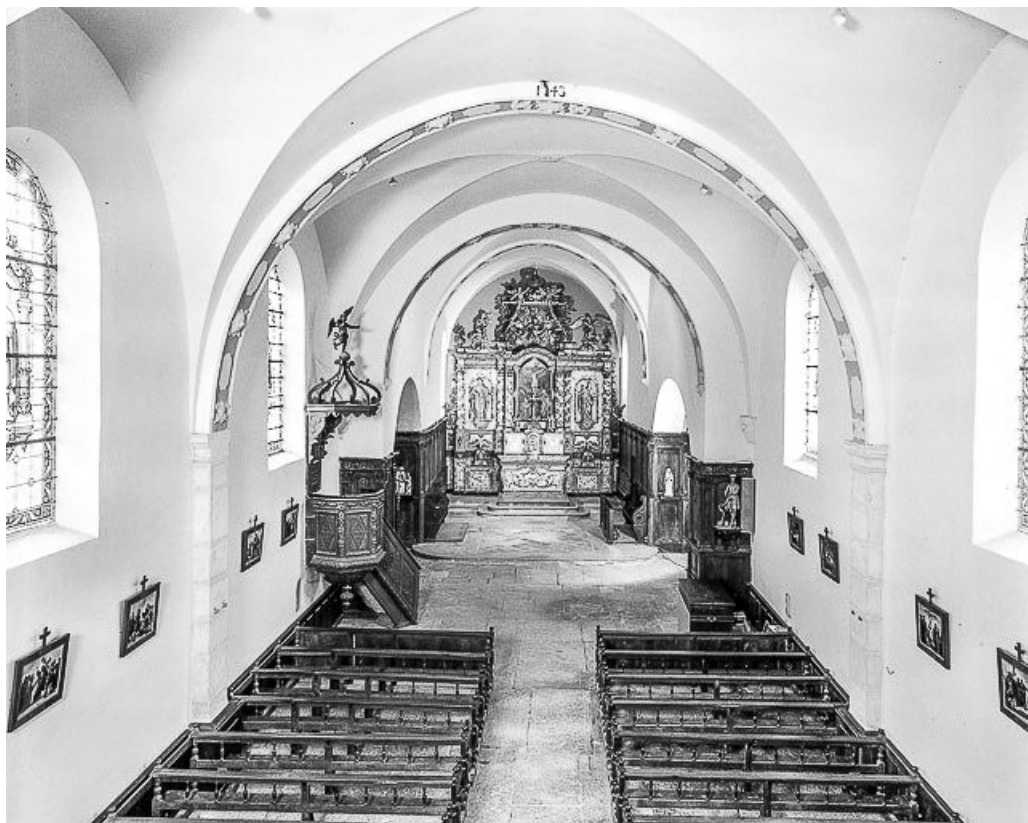
N° de l'illustration : 19762501055V

**Intérieur : la nef et le choeur vus depuis l'entrée.**

**Couvrement** : voûte d'arêtes

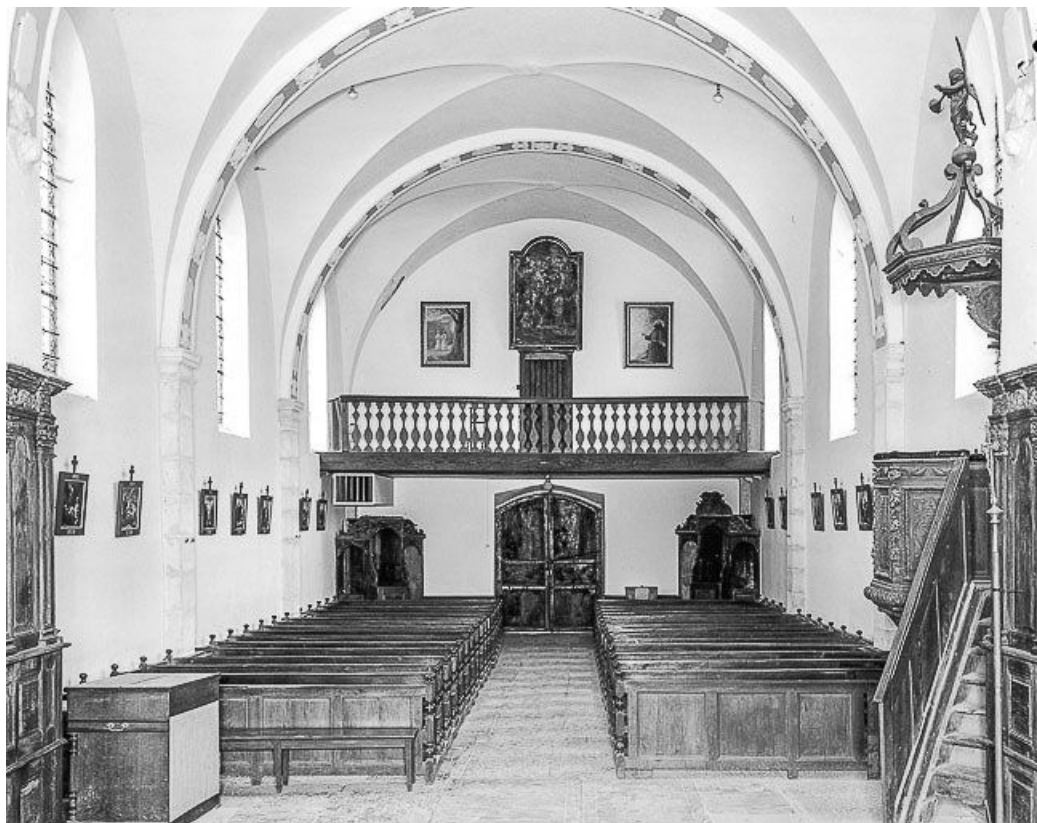
N° de l'illustration : 19762501056V

**Intérieur : la nef vue depuis le chœur.**
