## CHAPELLE NOTRE-DAME

Bourgogne-Franche-Comté, Haute-Saône  
Charcenne  
Leffond

Dossier IA00015973 réalisé en 1976 revu en  
1979

Auteur(s) : Christiane Claerr, Bernard Lardière

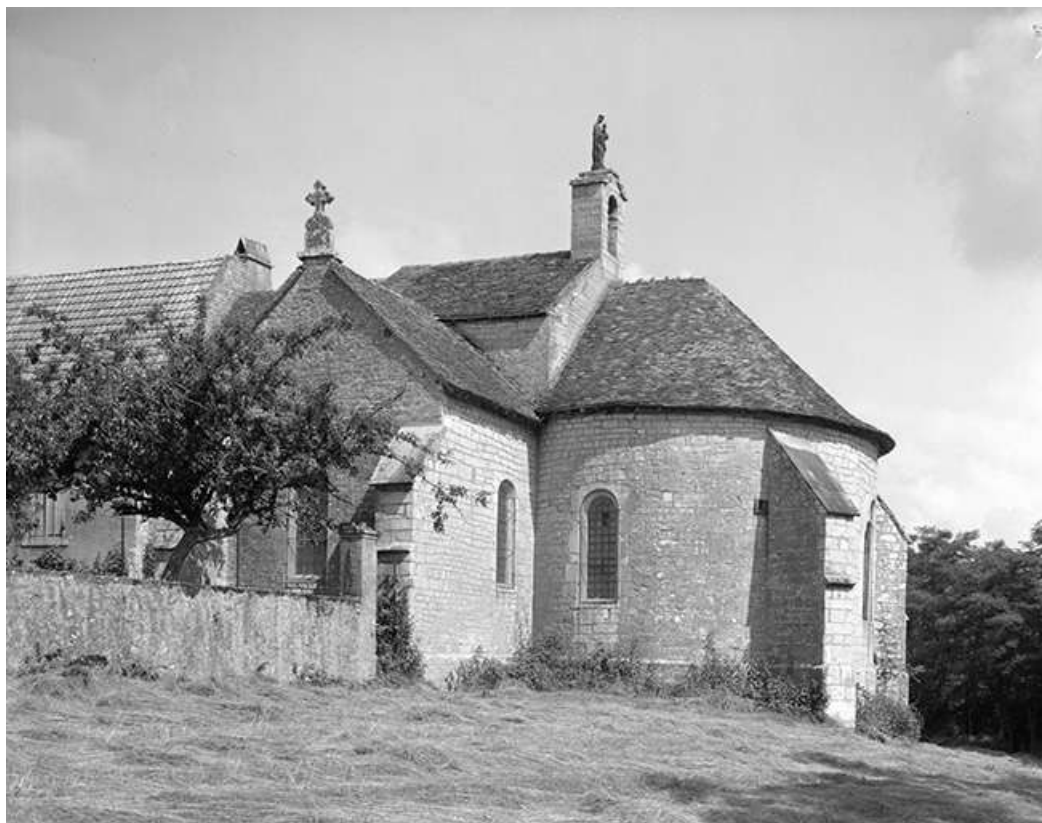
N° de l'illustration : 19777000146V

**Extérieur : chœur et façade latérale droite.**

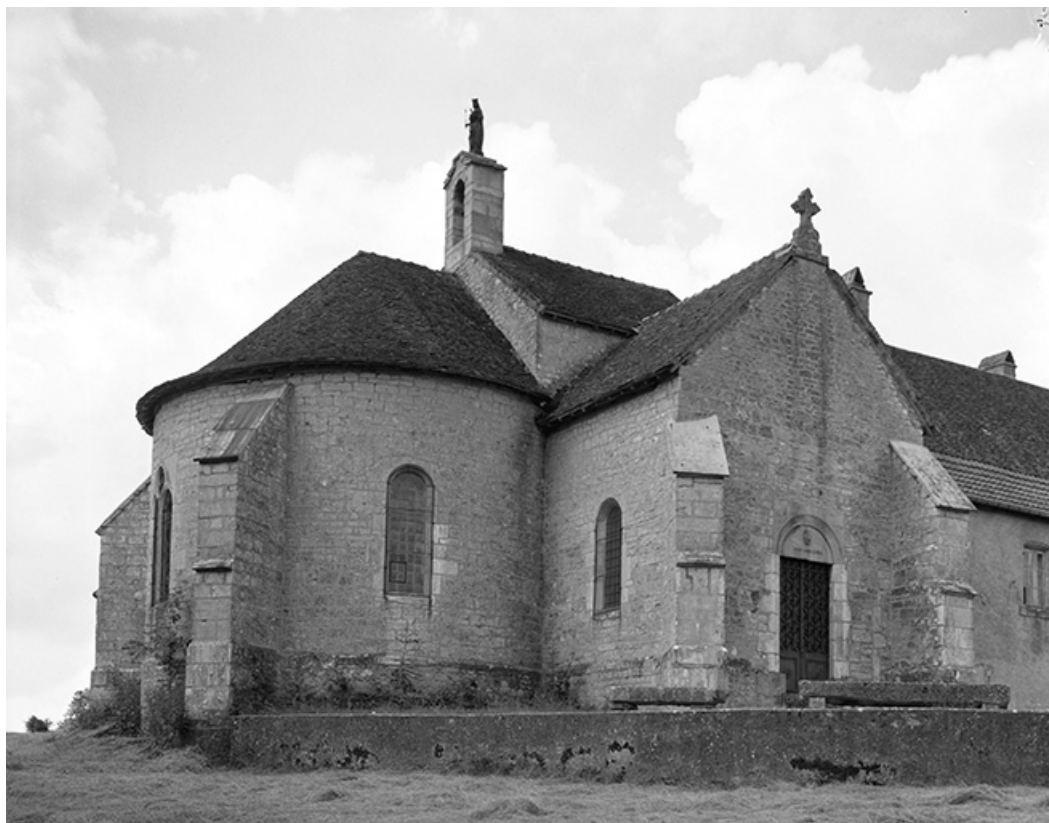
N° de l'illustration : 19777000145V

**Extérieur : chœur et façade latérale gauche.**

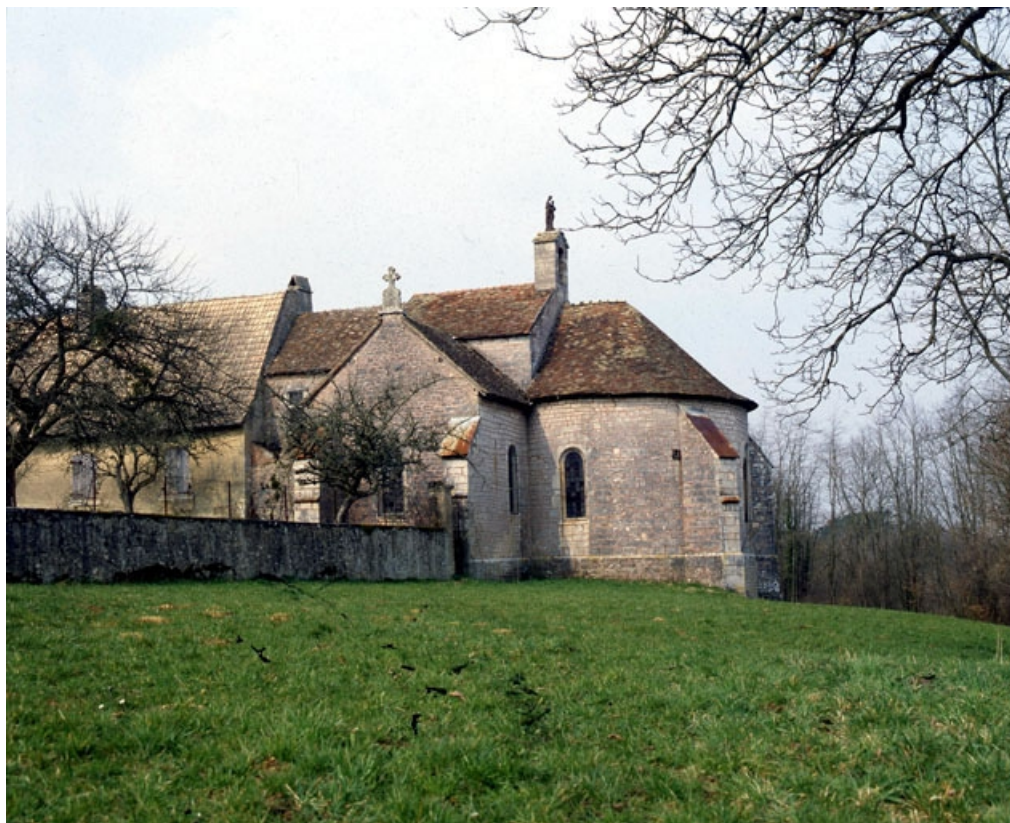
N° de l'illustration : 19827000511XA

**Façade latérale gauche et abside.**

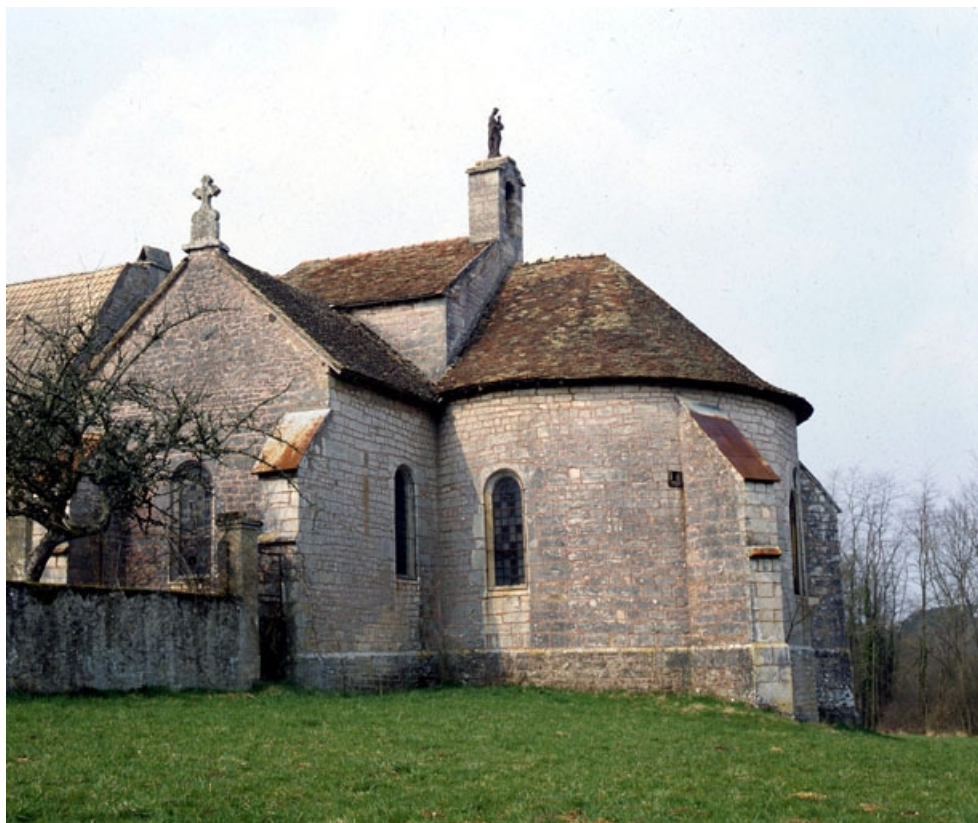
N° de l'illustration : 19827000510XA

**Façade latérale gauche et abside.**

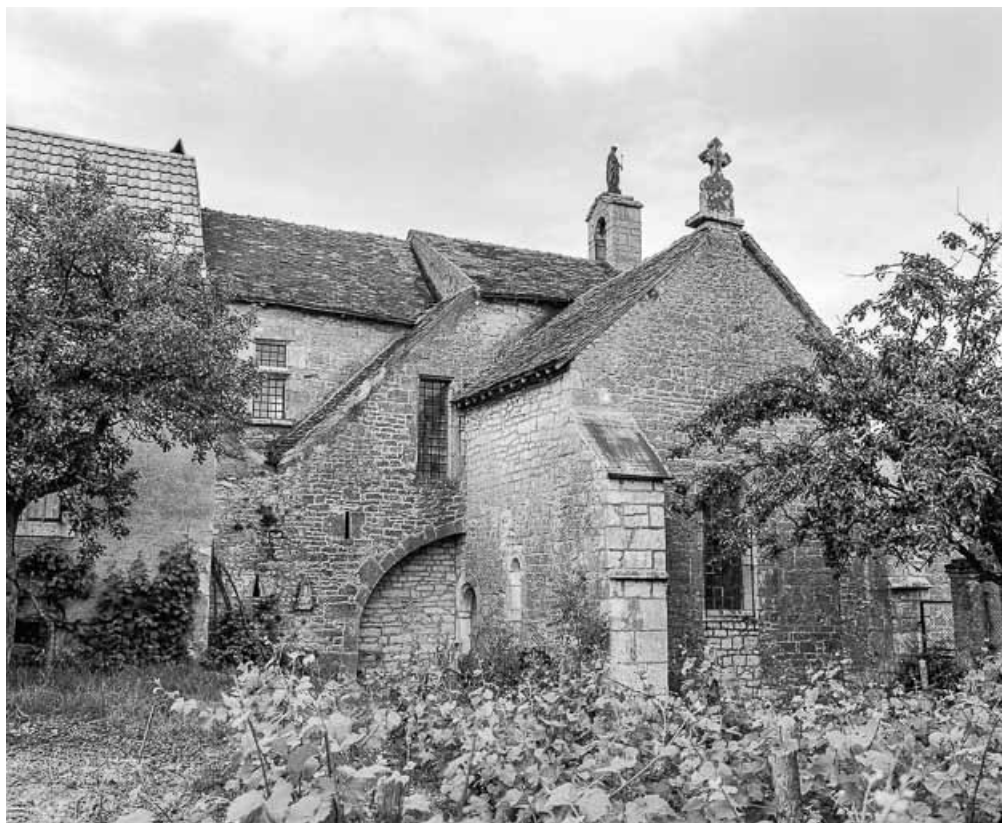
N° de l'illustration : 19777000025X

**Extérieur : façade latérale droite.**

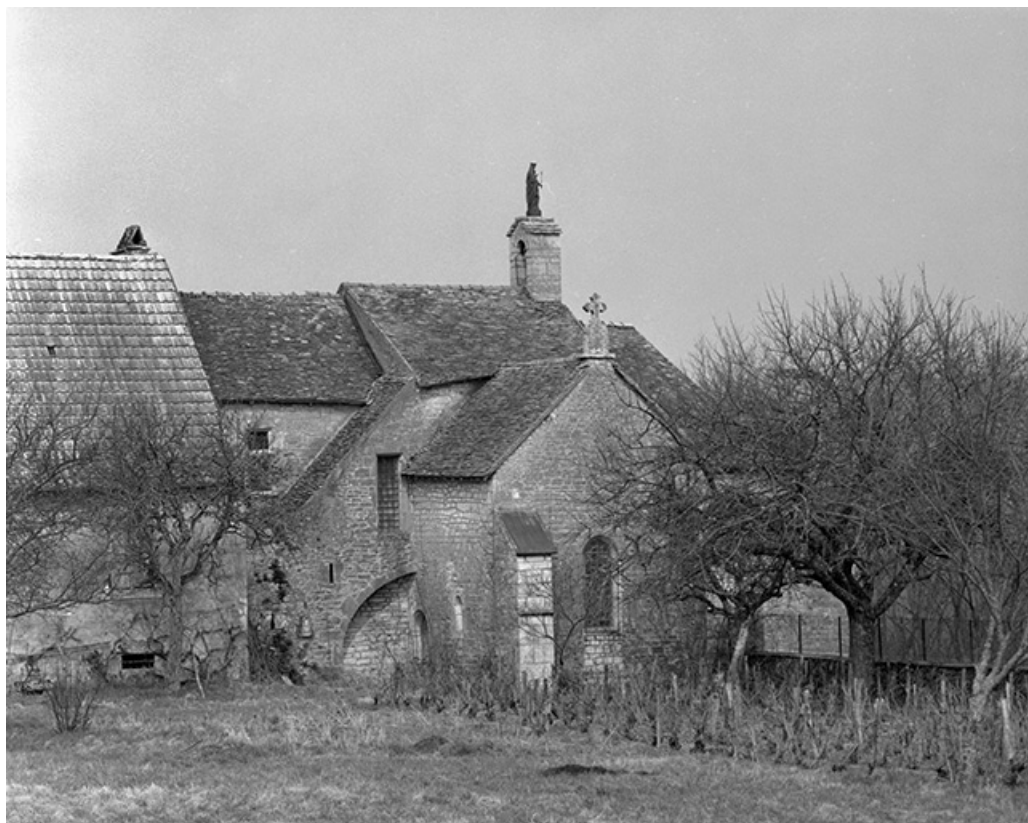
N° de l'illustration : 19827000504X

**Façade latérale droite.**

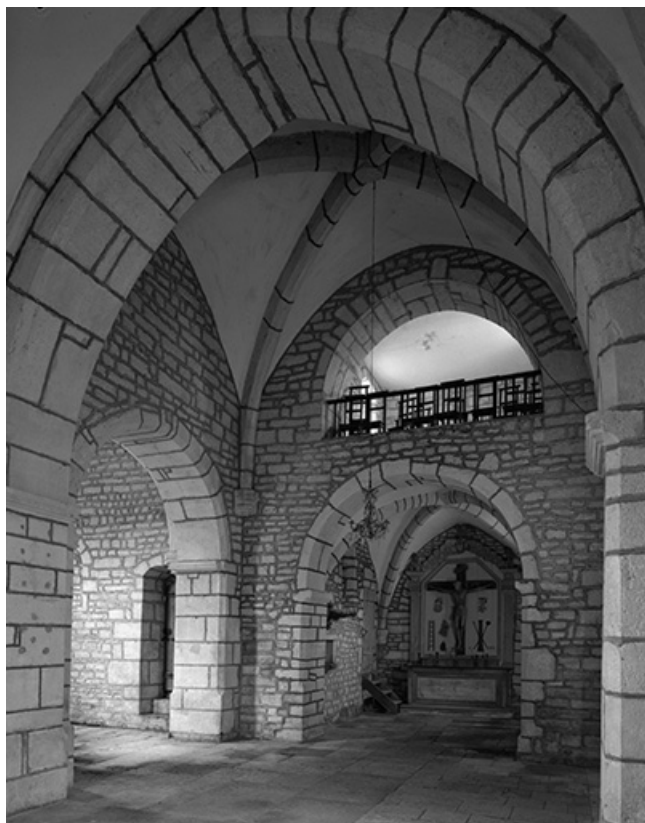
N° de l'illustration : 19777000026V

**Intérieur : nef et tribunes.**

**Couvrement** : voûte d'ogives

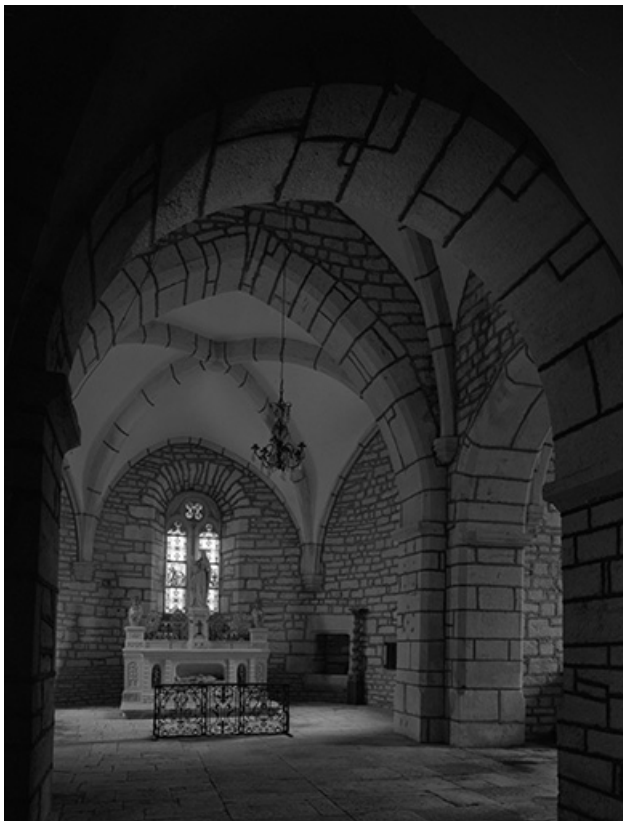
N° de l'illustration : 19777000027V

**Intérieur : vue du chœur.**

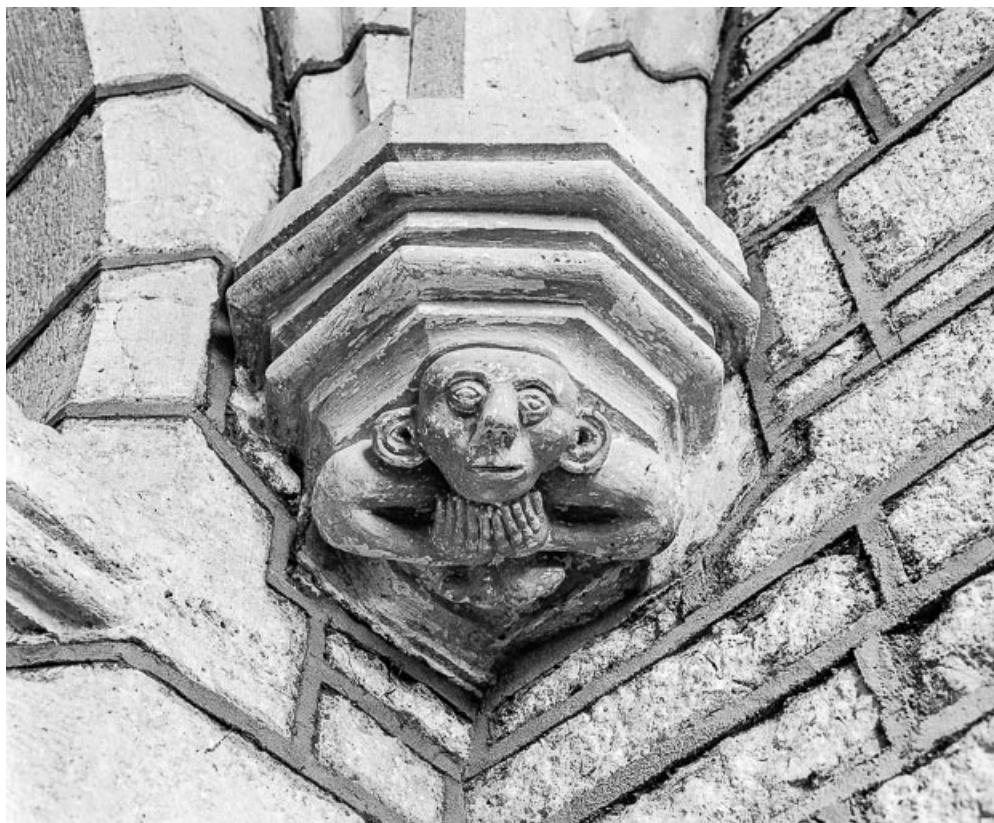
N° de l'illustration : 19777000148X

**Intérieur : détail culot, mur ouest du choeur, à droite.**

**Techniques** : sculpture

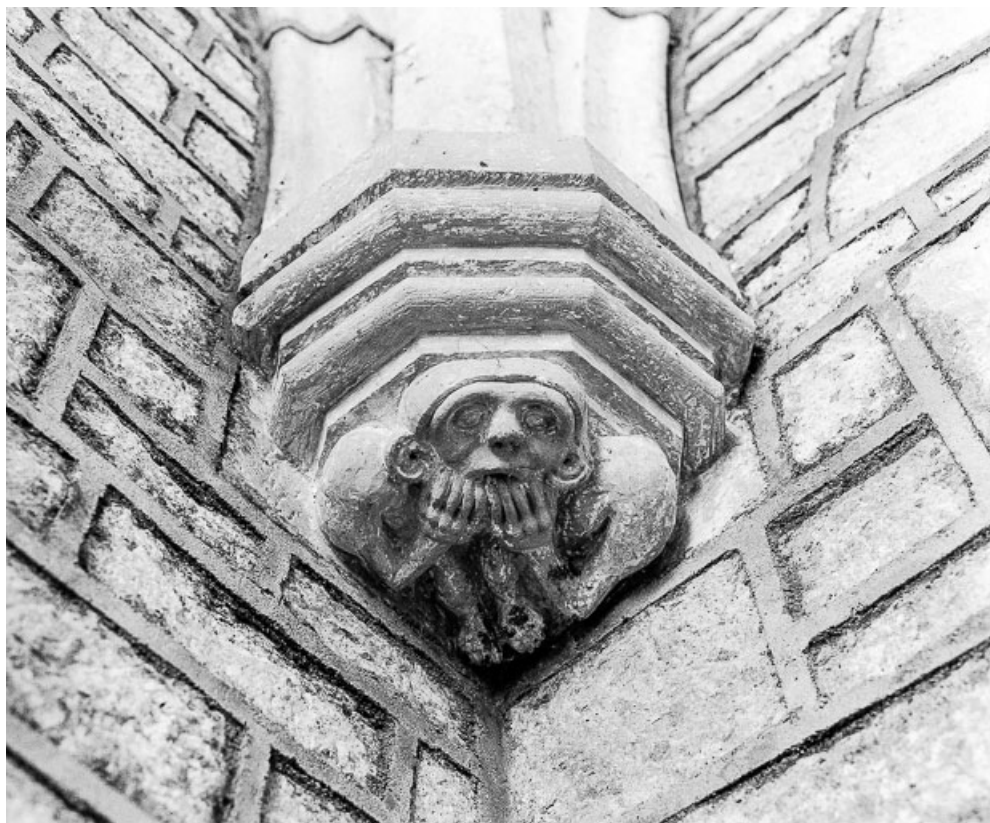
N° de l'illustration : 19777000147X

**Intérieur : détail culot.**

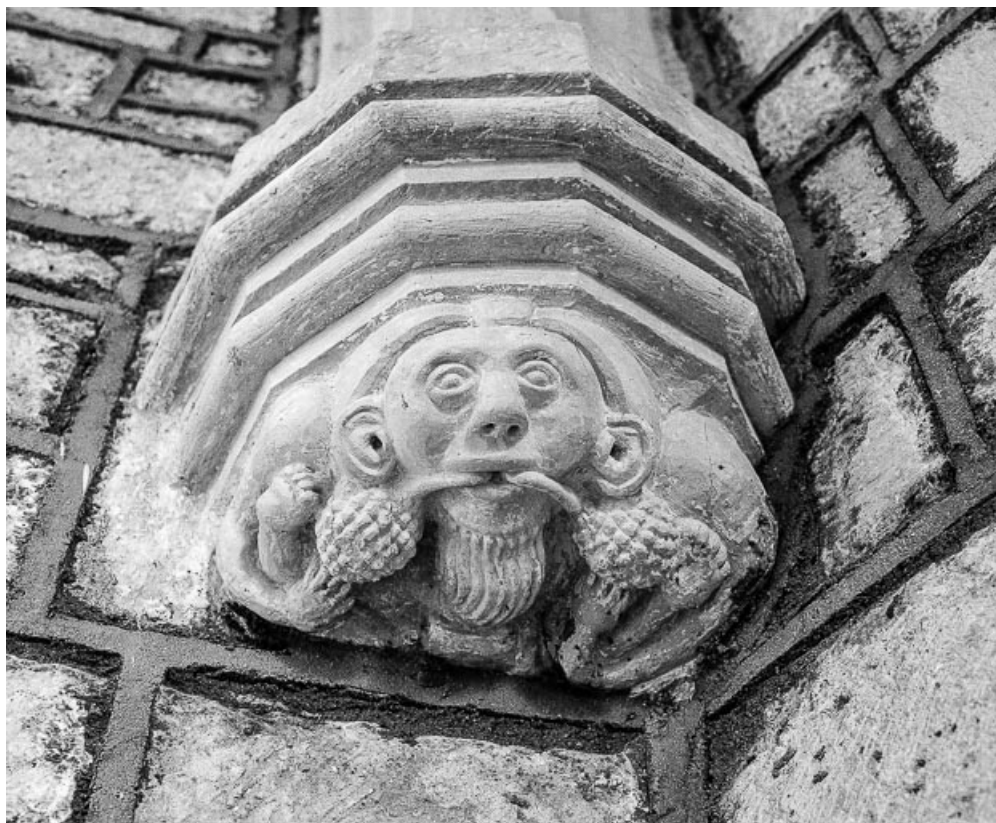
N° de l'illustration : 19777000149X

**Intérieur : détail culot, mur ouest du choeur, à gauche.**

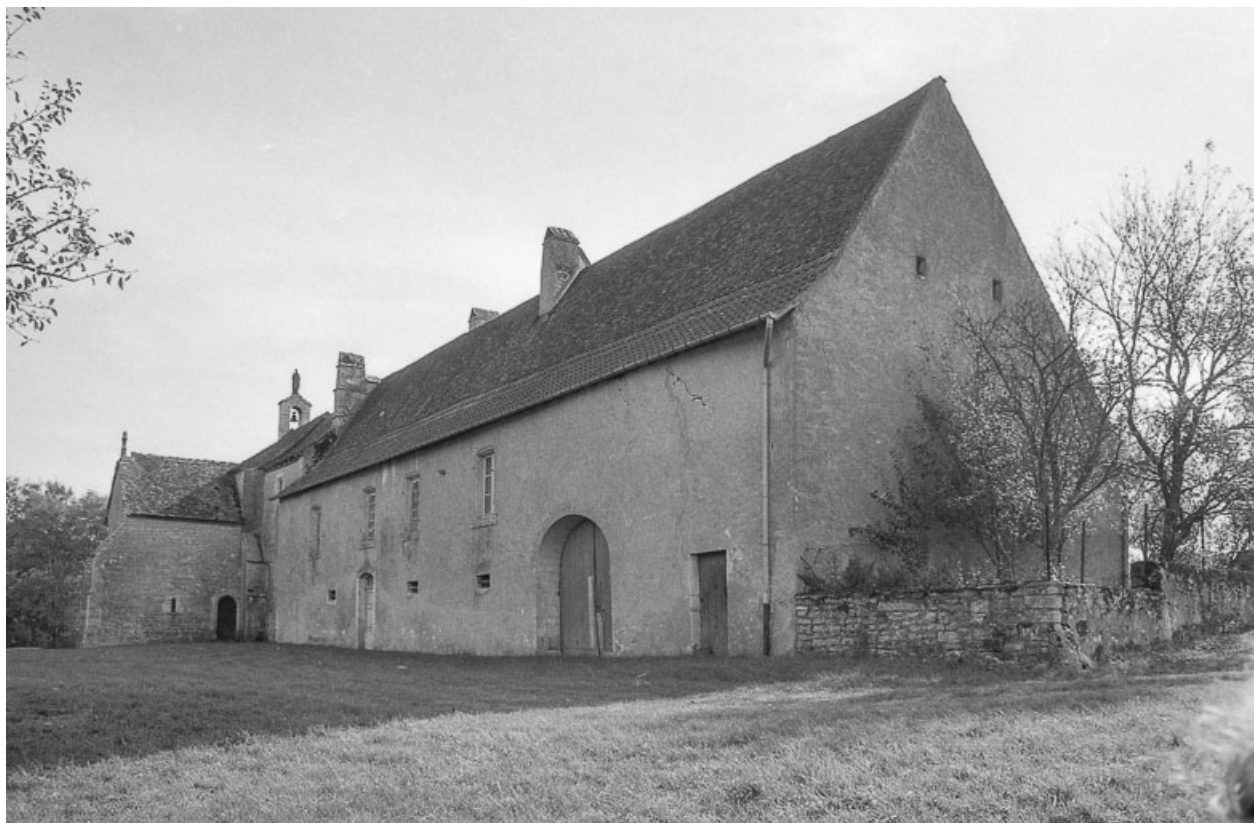
N° de l'illustration : 19797000191Z

**Bâtiment annexe, façade antérieure.**

Construit au 12e siècle ; reconstruit presque totalement en 1410 ; à cette époque Thibaud de Rougemont adjoint à la chapelle primitive un transept et un chœur ; Joseph de Grammont entreprend restauration entre 1698 et 1717 ; autre restauration vers 1820, puis entre 1872 et 1875 ; bâtiment annexe du 17e siècle

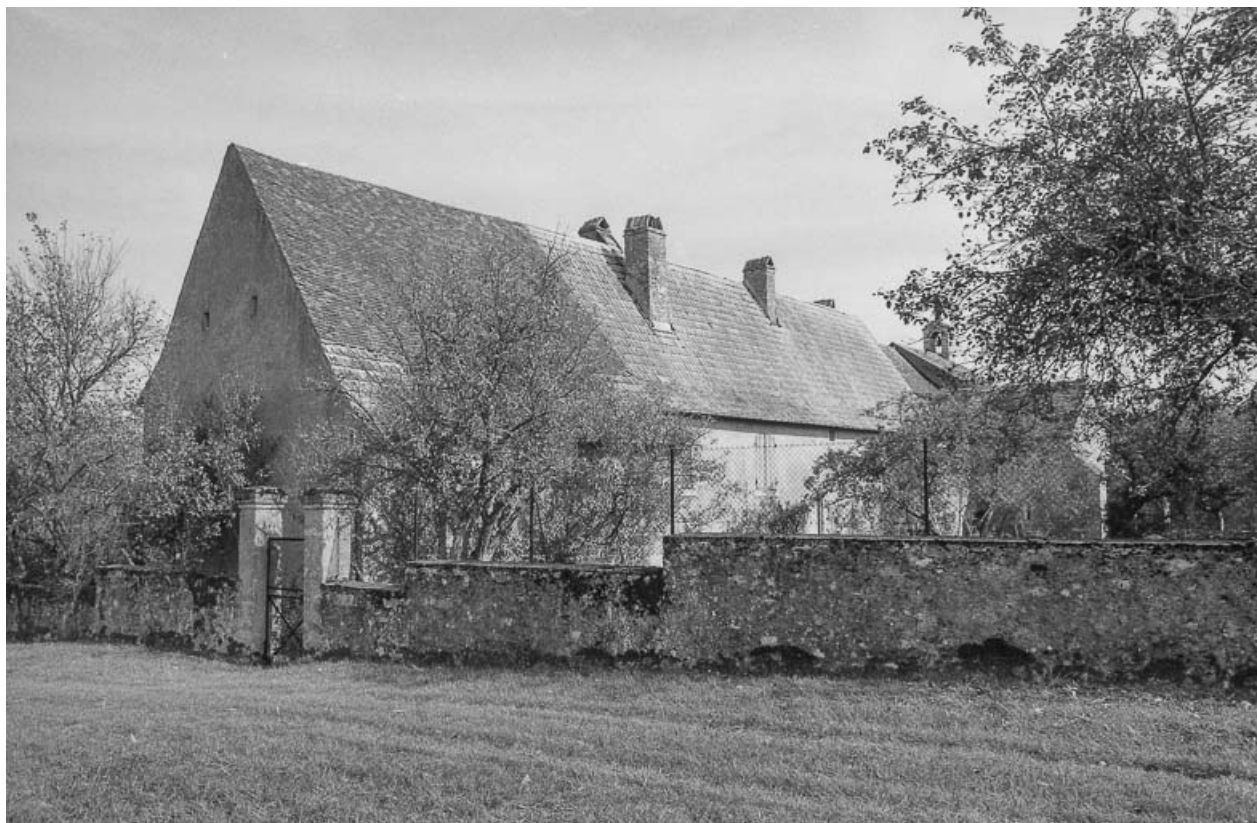
N° de l'illustration : 19797000192Z

**Bâtiment annexe, façade postérieure sur jardin.**

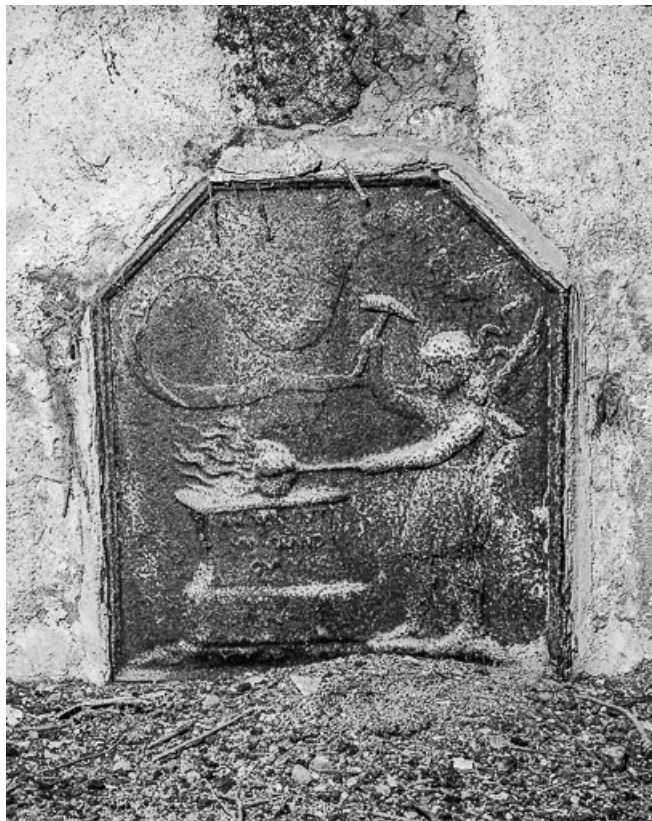
N° de l'illustration : 19837000234X

**Bâtiment annexe : plaque de cheminée représentant un forgeron.**

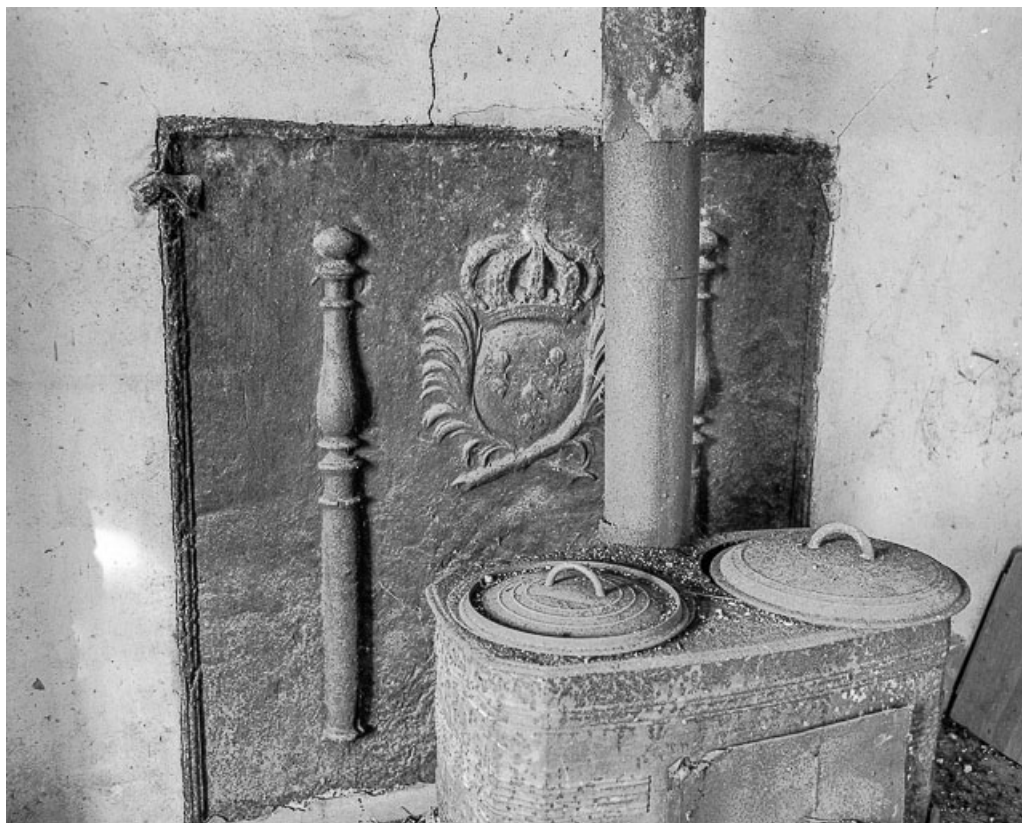
N° de l'illustration : 19837000235X

**Bâtiment annexe : plaque de cheminée (écu encadré de deux palmes surmonté d'une couronne).**  
70, Charcenne, lieudit : Leffond
