ÉGLISE PAROISSIALE SAINT-MARTIN

Bourgogne-Franche-Comté, Haute-Saône
Courcuire

Dossier IA00015999 réalisé en 1976 revu en
1979

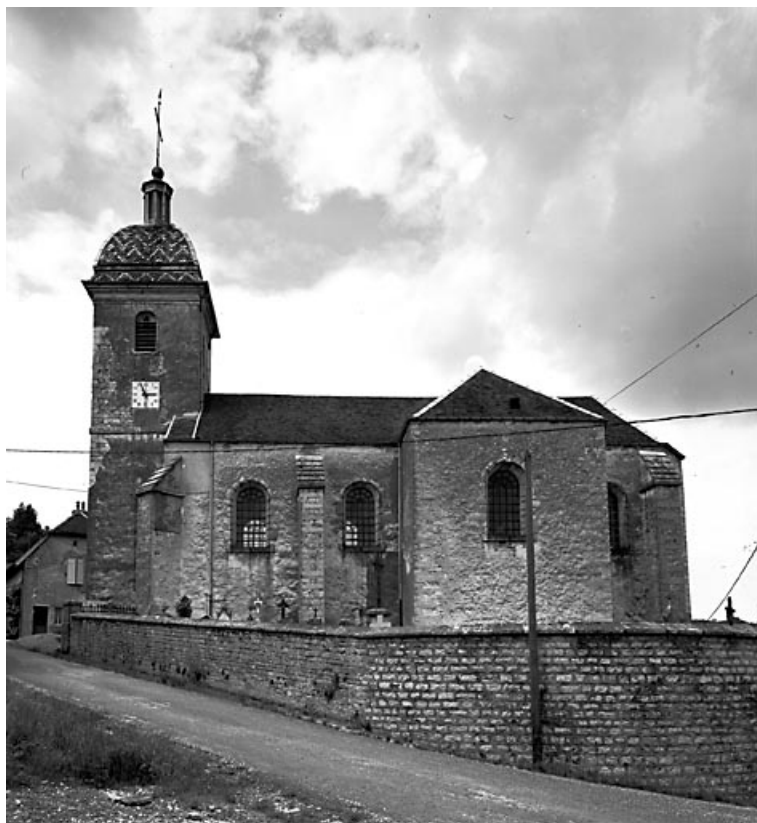
N° de l'illustration : 19777000116V

Façade latérale sud.

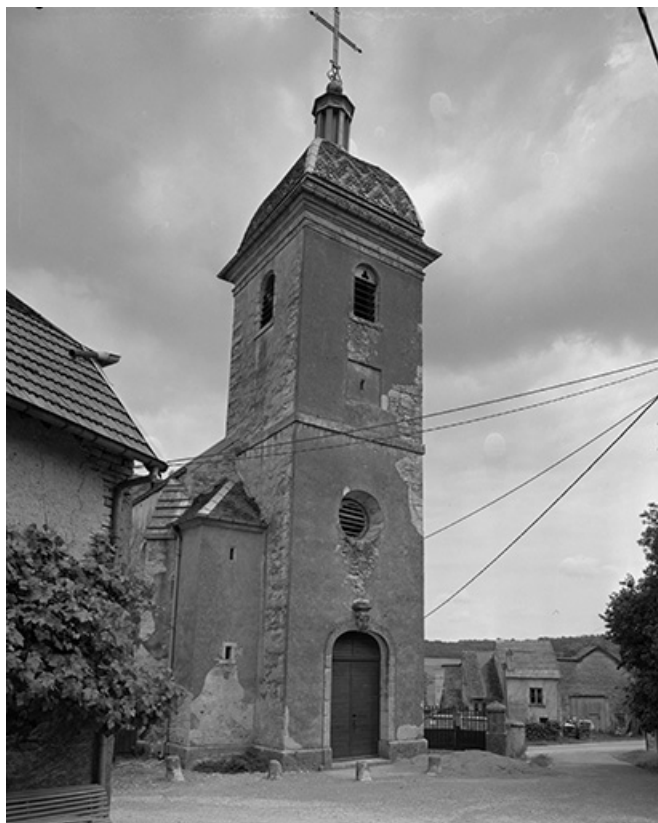
N° de l'illustration : 19777000115V

Clocher-porche.

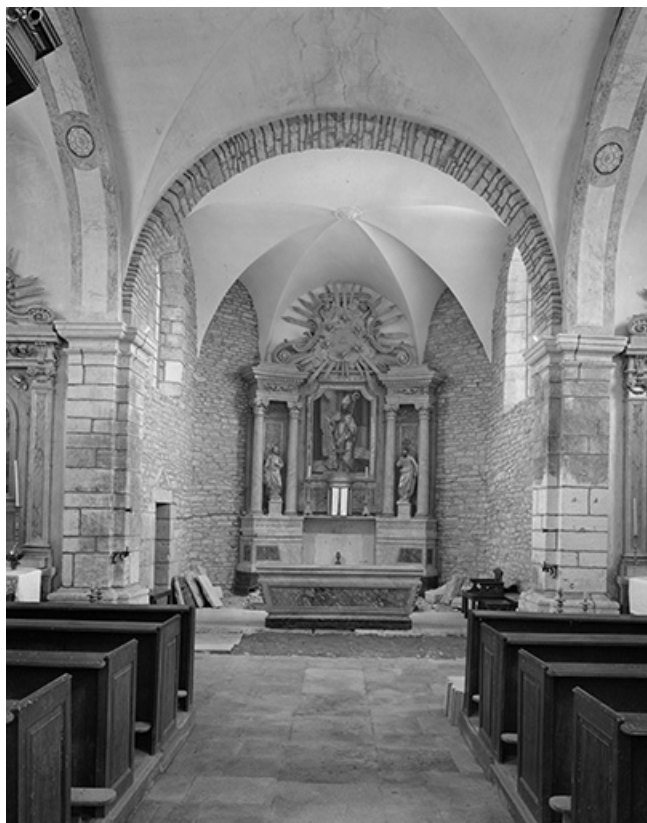
N° de l'illustration : 19777000117V

Vue du chœur.

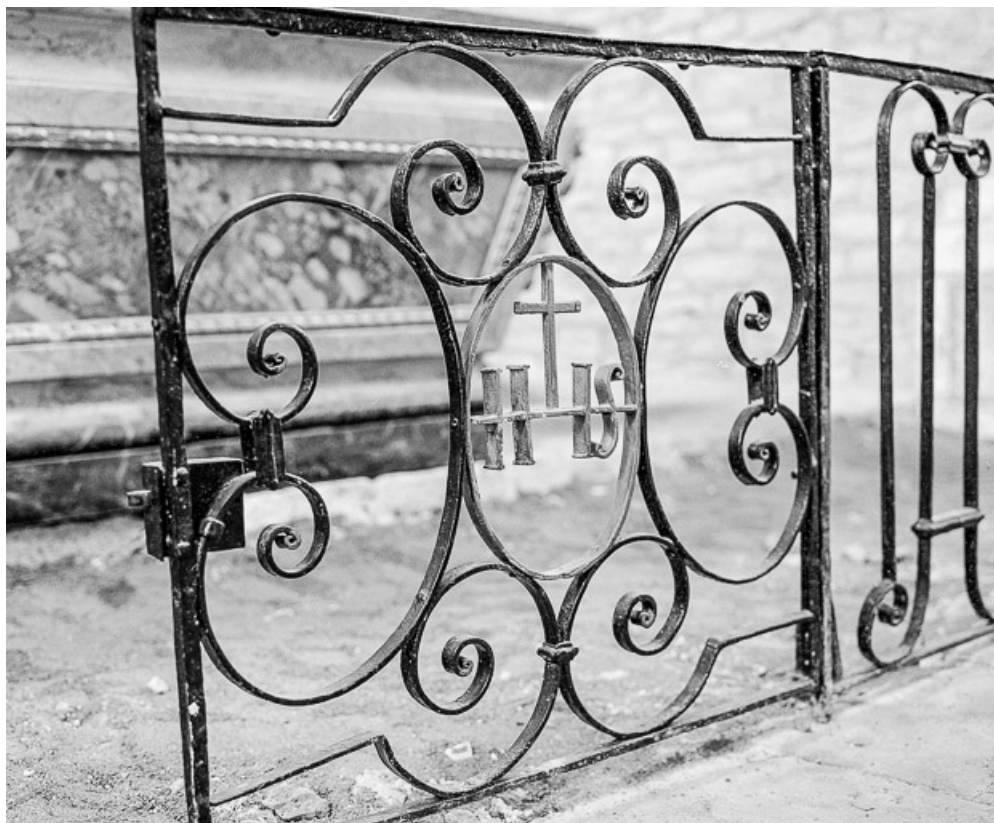
N° de l'illustration : 19777000131X

Détail : clôture du chœur.
70, Courcuire Grande Rue
