DEMEURE, RUE DERRIÈRE LES TOURS

Bourgogne-Franche-Comté, Haute-Saône
Gy
rue Derrière les Tours

Dossier IA00016254 réalisé en 2013

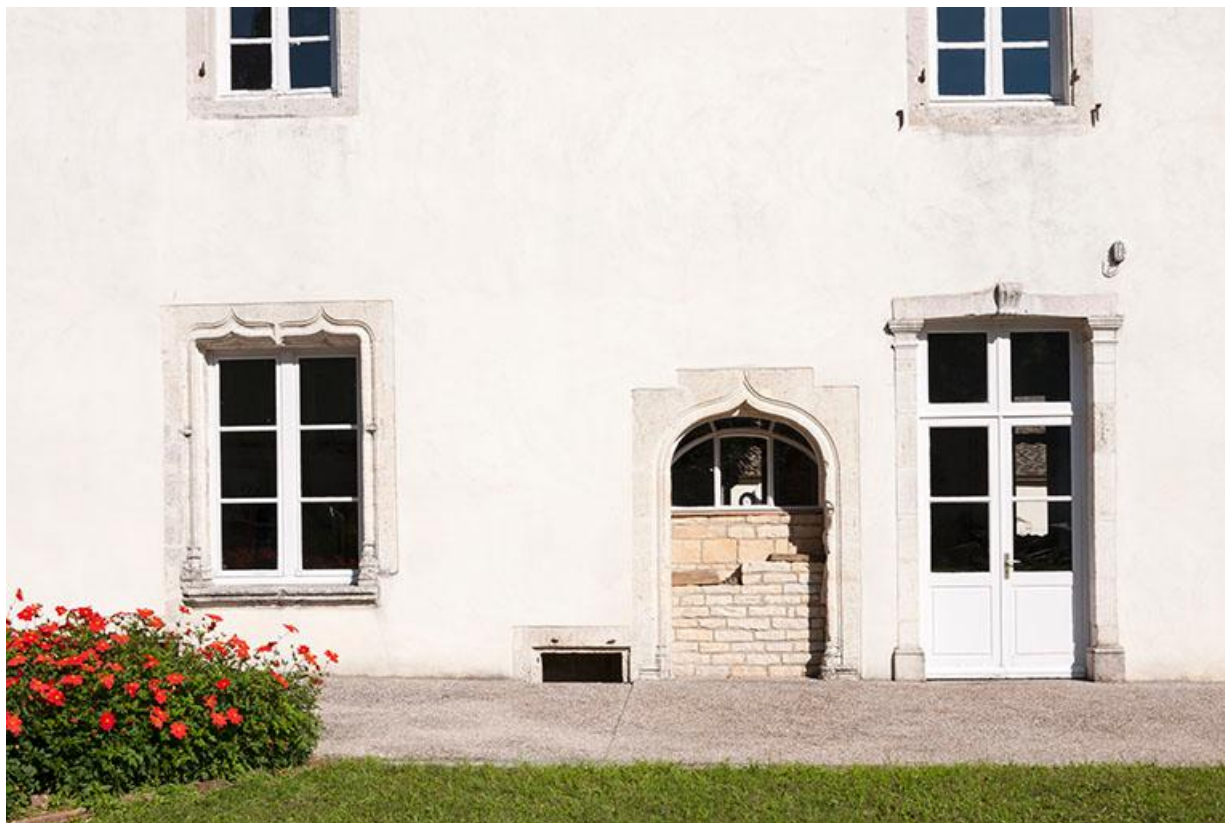
Détail de la façade sud

La façade de la partie Est de la construction est rythmée par six travées composées de baies dont les linteaux sont en arcs segmentaires. Deux baies plus anciennes possèdent un encadrement différent : une fenêtre à linteau orné d'une double accolade et une porte en anse de panier surmontée d'une accolade. La partie centrale est traversée par un porche au rez-de-chaussée. La façade sud de la partie ouest est percée de baies quadrangulaires.

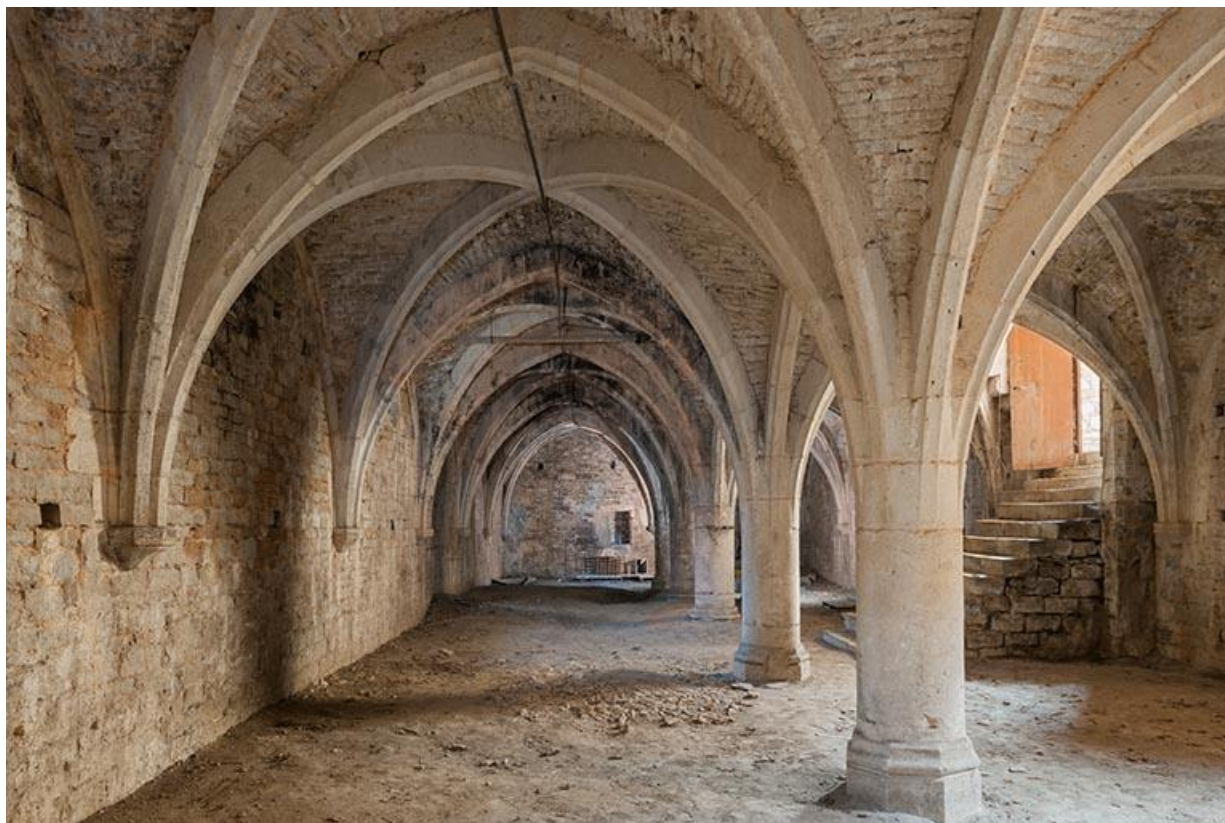
Vue générale de la cave voûtée sur croisées d'ogives

Le logis est construit sur une cave voutée sur croisées d'ogives exceptionnelle, composée de deux vaisseaux séparés par sept colonnes. Certains culots de retombées des ogives sont sculptés de visages humains grimaçants (homme tirant la langue...).

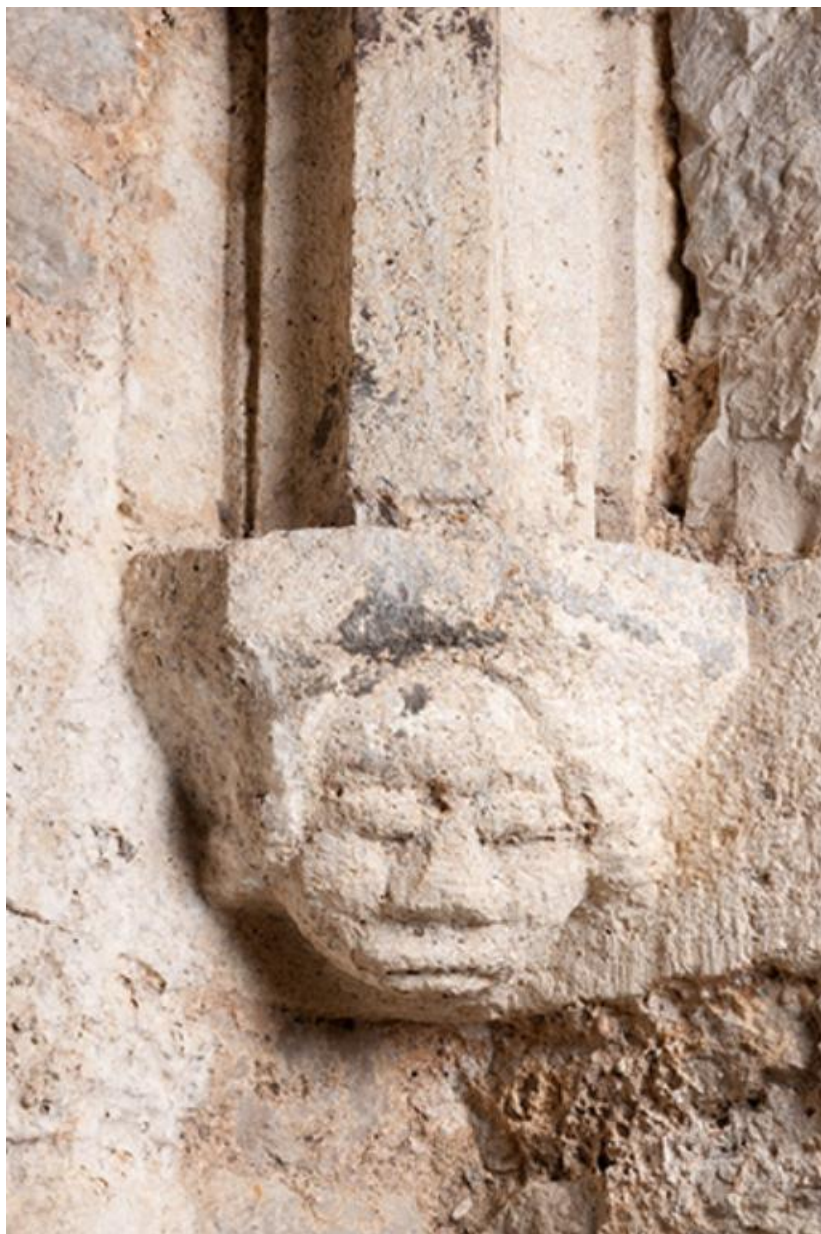
Détail d'un culot de retombée de la voute sur croisées d'ogives

La mention d'un édifice en 1485 à cet emplacement correspond assez bien à l'architecture de certaines parties du bâtiment qui présentent les caractéristiques architecturales de la charnière des 15^e et 16^e siècles. Ainsi par exemple, en partie nord (rue Ménans), il subsiste des vestiges de baies murées dont le décor est propre à cette époque en architecture : baguettes croisées aux angles supérieurs, bases prismatiques des moulures... Certaines baies de la façade sud : porte en anse de panier surmontée d'une accolade, fenêtre à linteau décoré d'une double accolade... présentent également un décor de la fin du 15^e et du début du 16^e siècle. Par ailleurs, les voutes sur croisées d'ogives de la cave ainsi que le décor des culots (visages sculptés) attestent également cette époque de réalisation.
