DEMEURE, RUE DERRIÈRE LES TOURS

Bourgogne-Franche-Comté, Haute-Saône
Gy
rue Derrière les Tours

Dossier IA00016254 réalisé en 2013

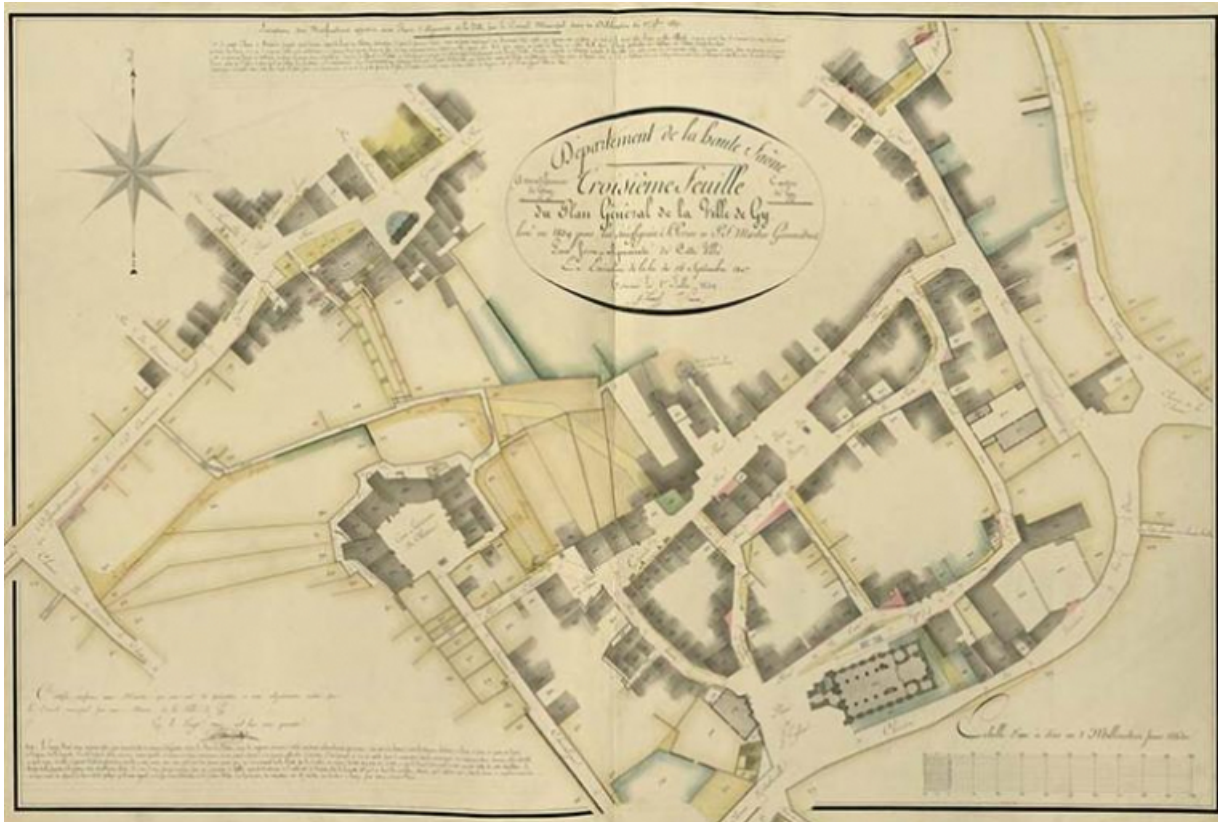
Le bâtiment sur le plan d'alignement de 1839
70, Gy

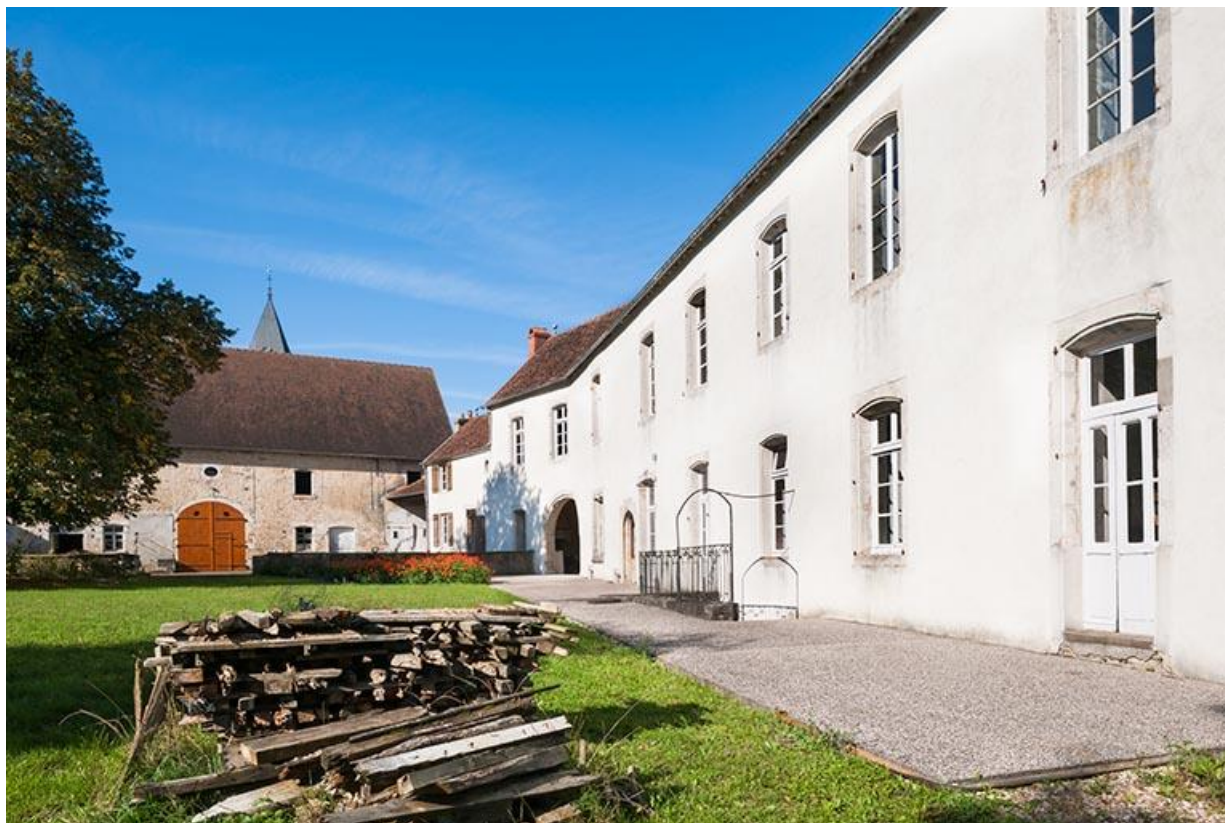
Vue d'ensemble sud-est

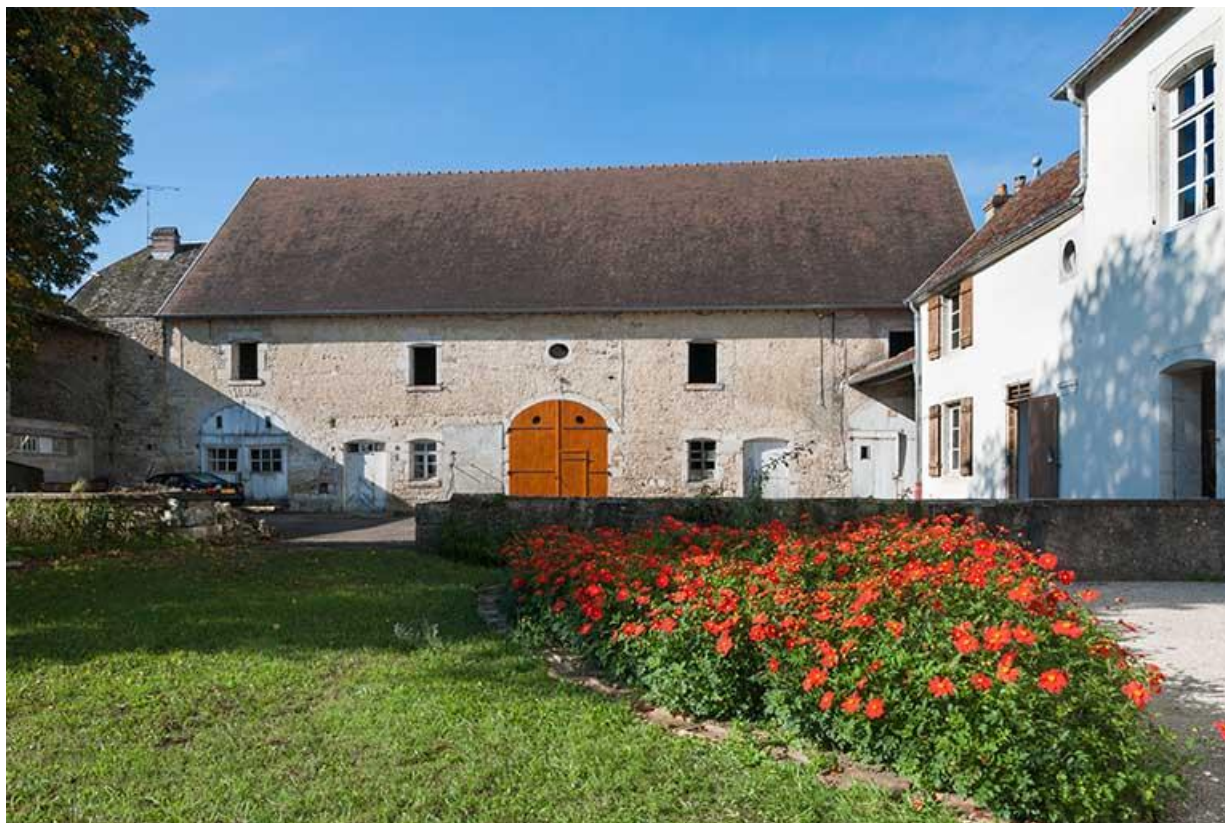
Les dépendances, situées à l'ouest de la cour, qui abritaient vraisemblablement des écuries et des remises à carrosses, datent de la même époque (2^e moitié du 18^e siècle). Les linteaux des baies en arcs segmentaires sont en effet caractéristiques de cette époque de construction en architecture. De plus, le bâtiment est figuré sur le cadastre napoléonien qui remonte à 1837 pour la commune de Gy. Ce bâtiment de dépendances n'est pas sans rappeler celui du numéro **11 rue de Versailles** dans la ville basse qui date probablement peu ou prou de la même époque.

Les écuries et granges situées à l'ouest de la cour

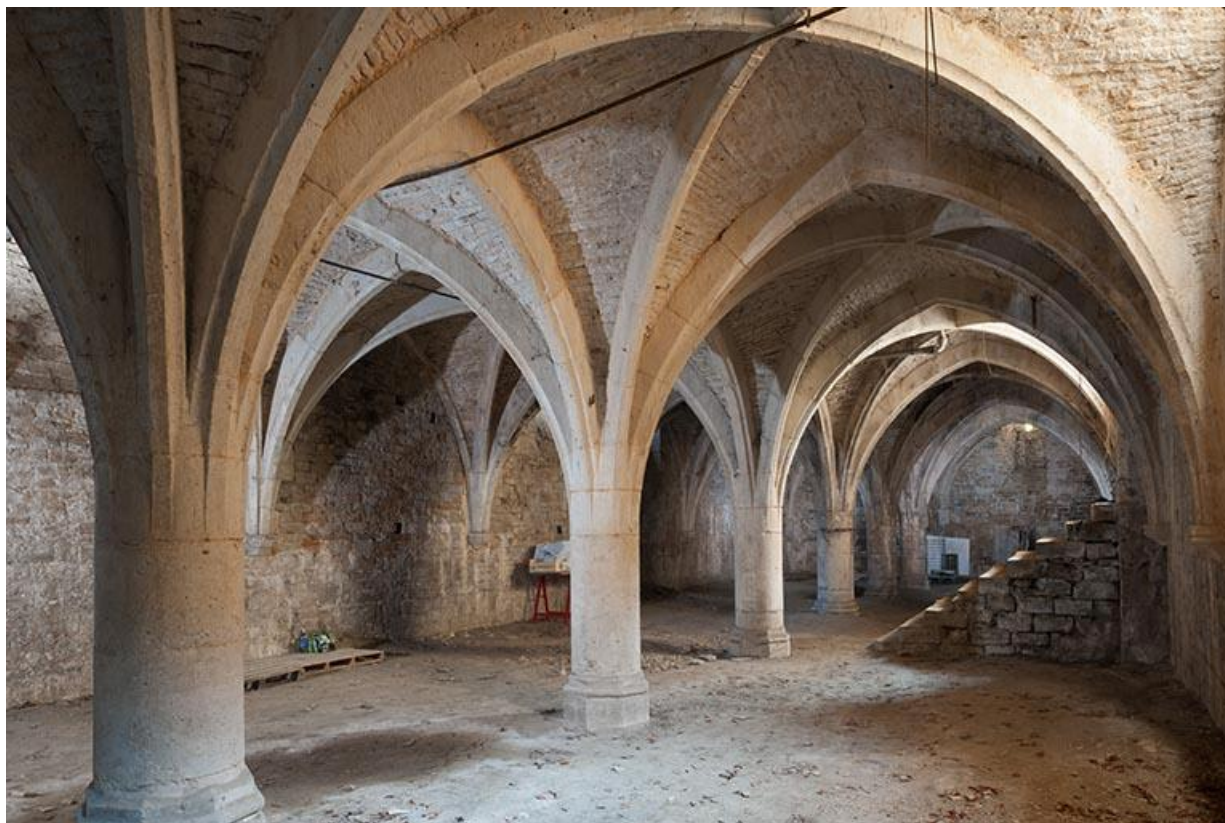
Le logis est construit sur une cave voutée sur croisées d'ogives exceptionnelle, composée de deux vaisseaux séparés par sept colonnes. Certains culots de retombées des ogives sont sculptés de visages humains grimaçants (homme tirant la langue...).

Vue générale de la cave voûtée sur croisées d'ogives

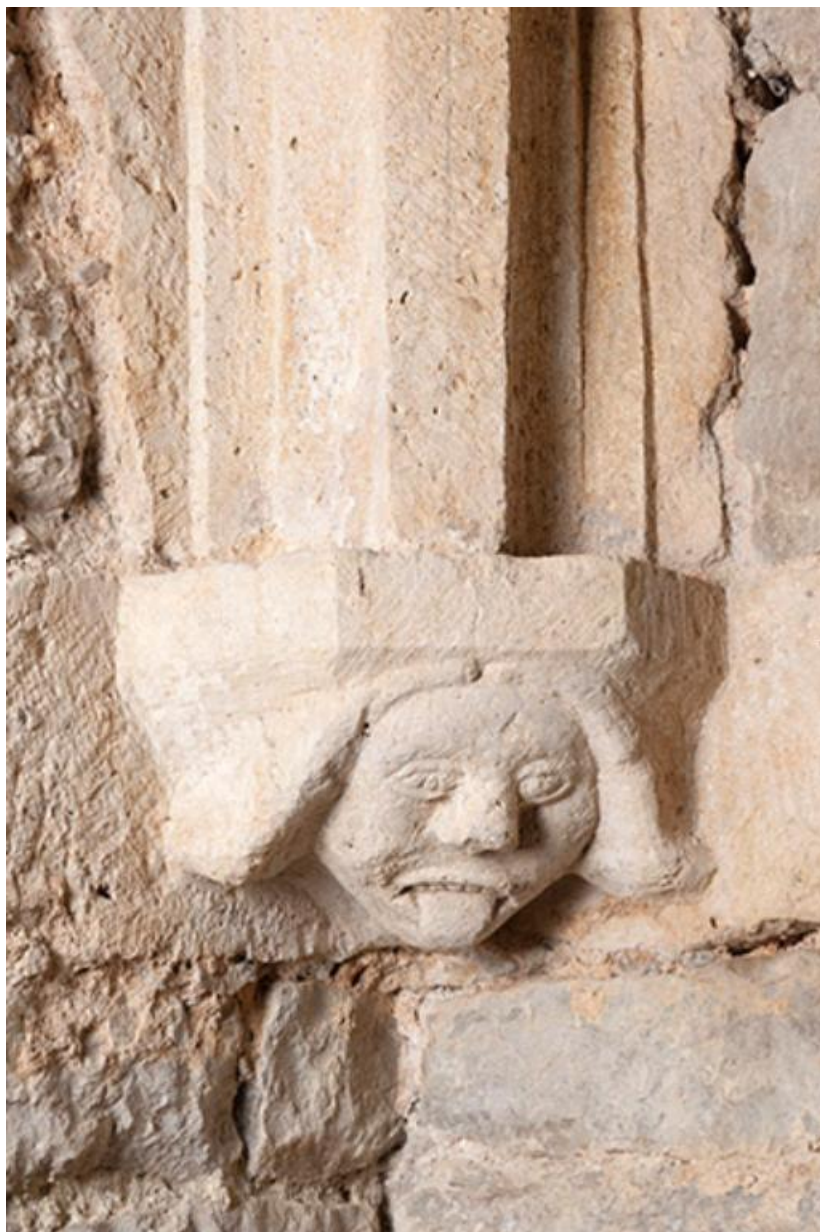
Détail d'un culot de retombée de la voûte sur croisées d'ogives
