DEMEURE, RUE DERRIÈRE LES TOURS

Bourgogne-Franche-Comté, Haute-Saône Gy rue Derrière les Tours

Dossier IA00016254 réalisé en 2013 Auteur(s) : Sabrina Dalibard, Christiane Roussel

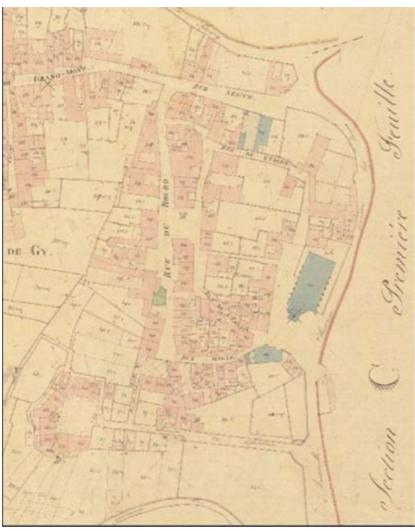
Le bâtiment sur le cadastre napoléonien (1837) 70, Gy

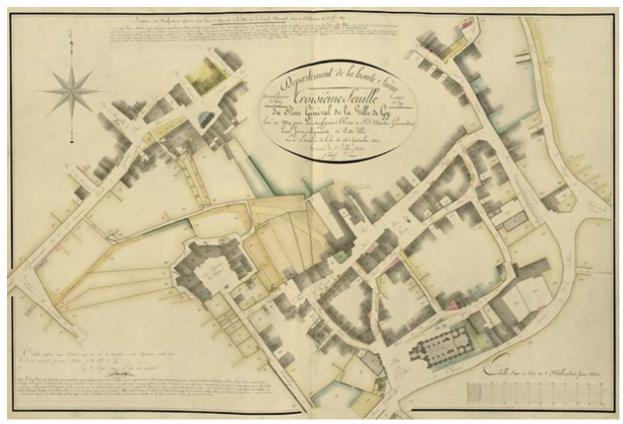
Le bâtiment sur le plan d'alignement de 1839

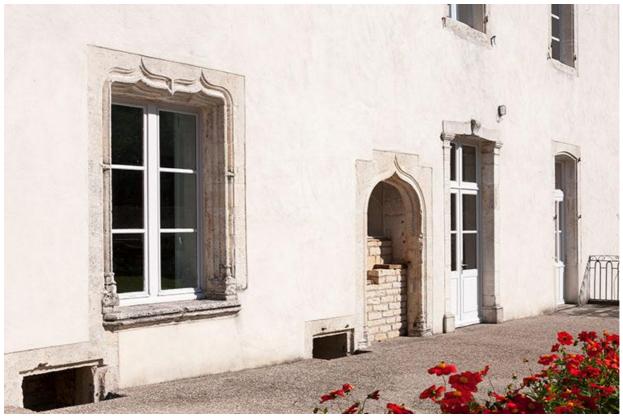
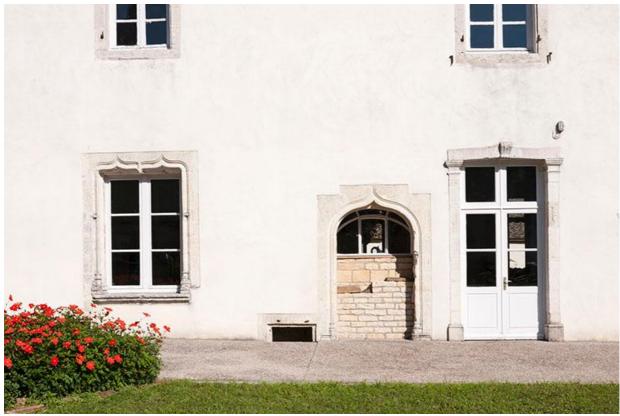
Détail de la façade sud 70, Gy rue Derrière les Tours

La façade de la partie Est de la construction est rythmée par six travées composées de baies dont les linteaux sont en arcs segmentaires. Deux baies plus anciennes possèdent un encadrement différent : une fenêtre à linteau orné d'une double accolade et une porte en anse de panier surmontée d'une accolade. La partie centrale est traversée par un porche au rez-dechaussée. La façade sud de la partie ouest est percée de baies quadrangulaires.

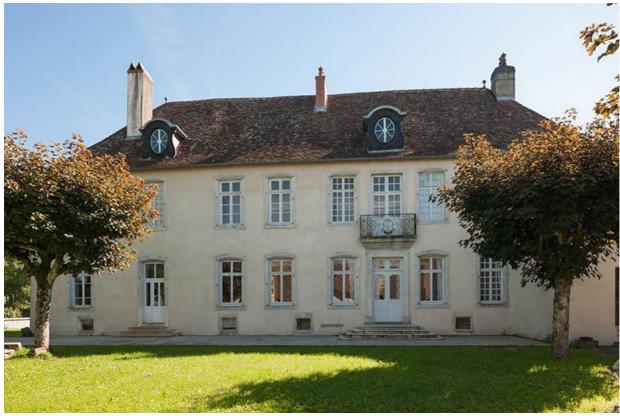
Façade nord 70, Gy

La date de 1760 est portée sur le balcon de la façade nord du logis. La ferronnerie du balcon porte les initiales GG entrelacées ; ces initiales font selon toute vraisemblance référence aux noms des propriétaires de l'époque.

La façade nord du logis est rythmée par huit travées composées de baies dont les linteaux sont principalement des linteaux en arcs segmentaires. Seules une porte et une porte-fenêtre de l'étage possèdent des linteaux droits. La cave est éclairée par quatre soupiraux quadrangulaires alors que les combles le sont par deux oculi.

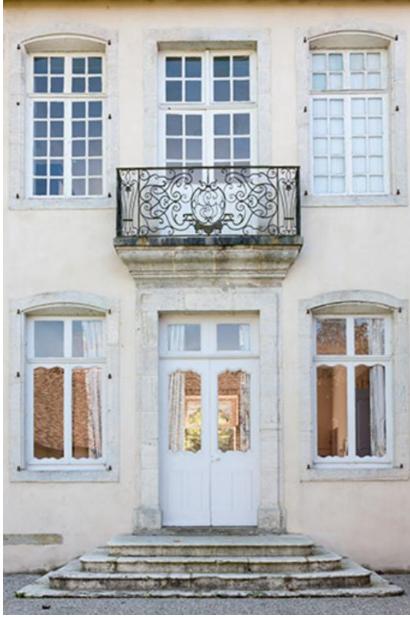
Détail de la partie centrale de la façade nord 70, Gy rue Derrière les Tours

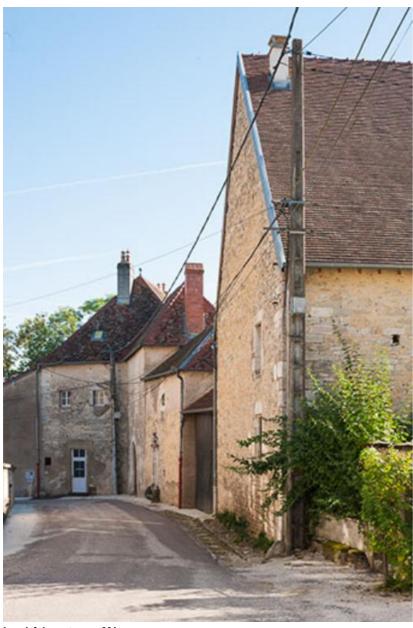
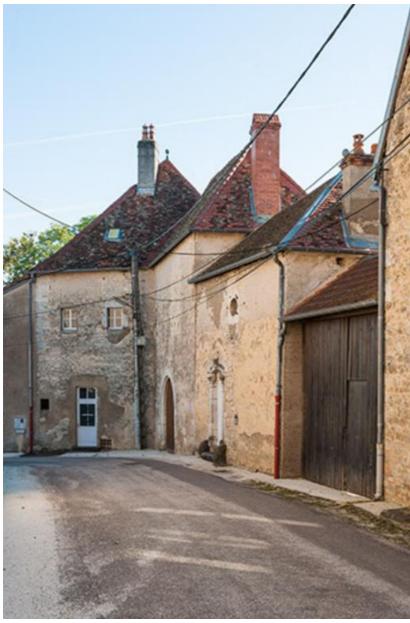
Les bâtiments rue Ménans 70, Gy rue Derrière les Tours

La mention d'un édifice en 1485 à cet emplacement correspond assez bien à l'architecture de certaines parties du bâtiment qui présentent les caractéristiques architecturales de la charnière des 15e et 16e siècles. Ainsi par exemple, en partie nord (rue Ménans), il subsiste des vestiges de baies murées dont le décor est propre à cette époque en architecture : baguettes croisées aux angles supérieurs, bases prismatiques des moulures... Certaines baies de la façade sud : porte en anse de panier surmontée d'une accolade, fenêtre à linteau décoré d'une double accolade... présentent également un décor de la fin du 15e et du début du 16e siècle. Par ailleurs, les voutes sur croisées d'ogives de la cave ainsi que le décor des culots (visages sculptés) attestent également cette époque de réalisation.

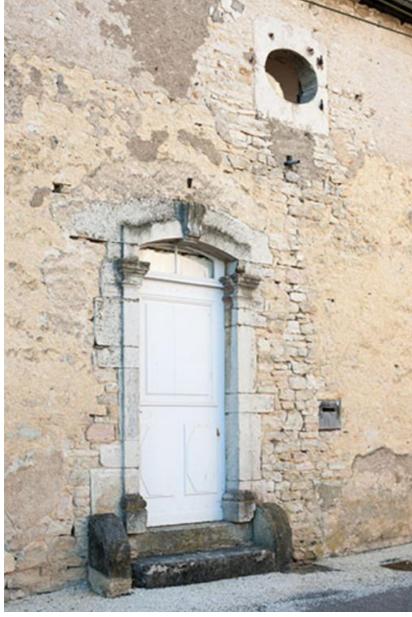
Détail de l'une des portes donnant sur la rue Ménans 70, Gy rue Derrière les Tours

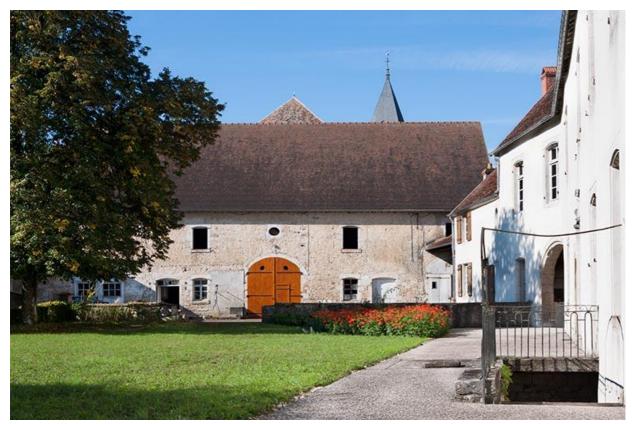
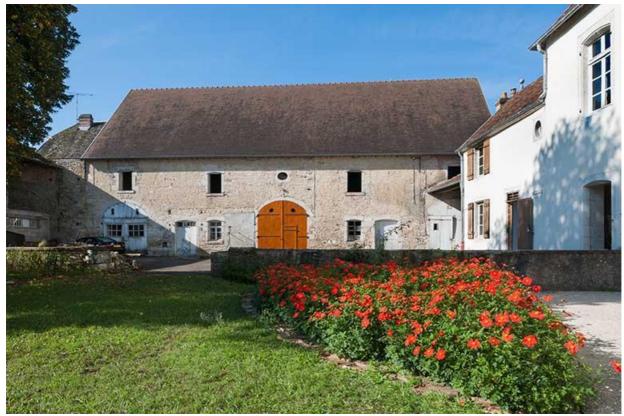
Les écuries et granges situées à l'ouest de la cour

Les dépendances, situées à l'ouest de la cour, qui abritaient vraisemblablement des écuries et des remises à carrosses, datent de la même époque (2e moitié du 18e siècle). Les linteaux des baies en arcs segmentaires sont en effet caractéristiques de cette époque de construction en architecture. De plus, le bâtiment est figuré sur le cadastre napoléonien qui remonte à 1837 pour la commune de Gy. Ce bâtiment de dépendances n'est pas sans rappeler celui du numéro **11 rue de Versailles** dans la ville basse qui date probablement peu ou prou de la même époque.

Un bâtiment abritant des écuries et remises à carrosses se trouve au sud-ouest de la cour.

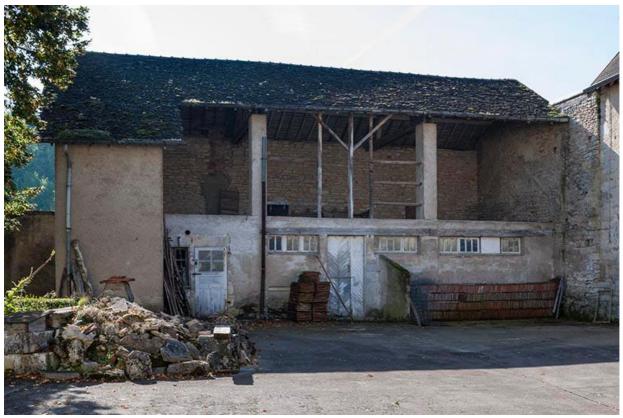
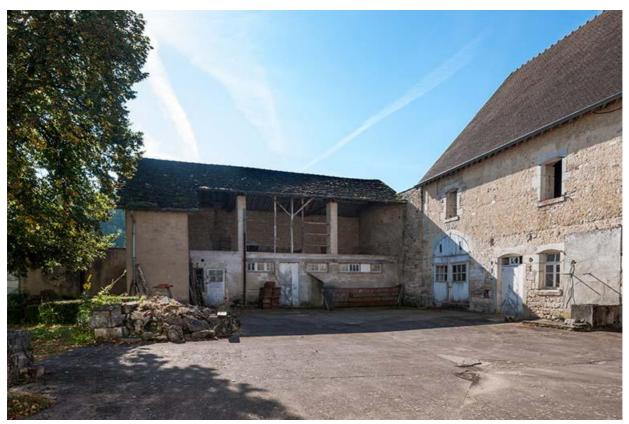
Dépendances situées au sud-ouest de la cour

Le bâtiment de dépendances situé au sud-ouest de la cour présente également un plan quadrangulaire.

Le bâtiment sud-ouest abritant les dépendances s'élève sur trois niveaux.

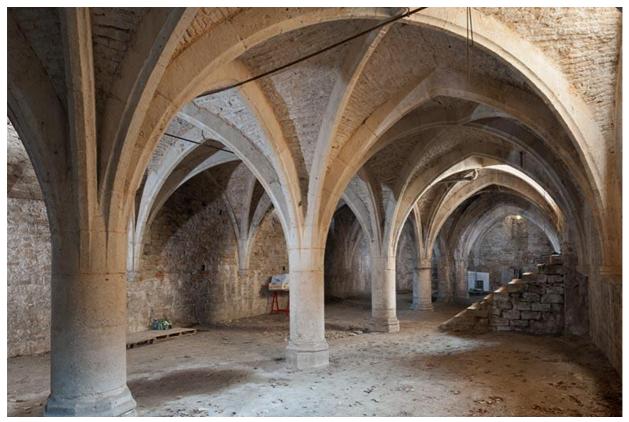
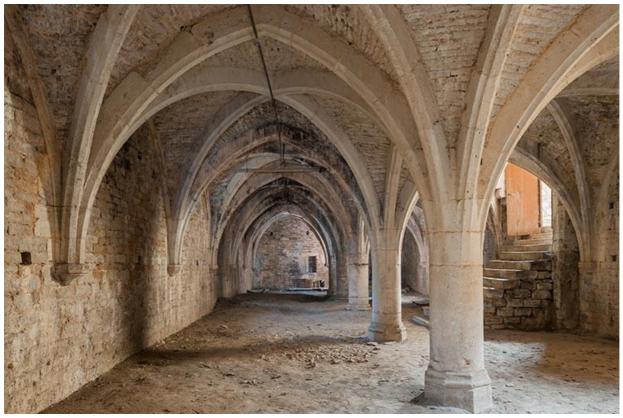
Vue générale de la cave voutée sur croisées d'ogives

Le logis est construit sur une cave voutée sur croisées d'ogives exceptionnelle, composée de deux vaisseaux séparés par sept colonnes. Certains culots de retombées des ogives sont sculptés de visages humains grimaçants (homme tirant la langue...).

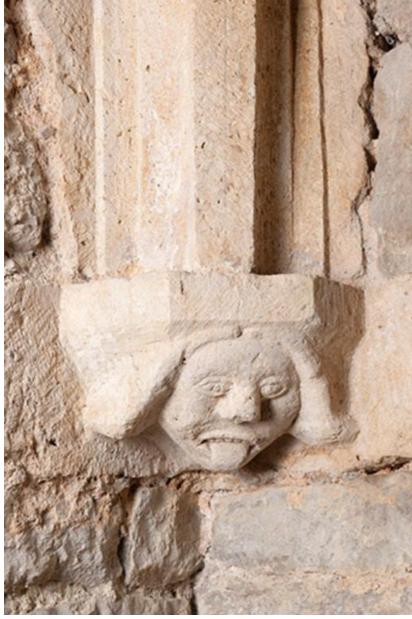
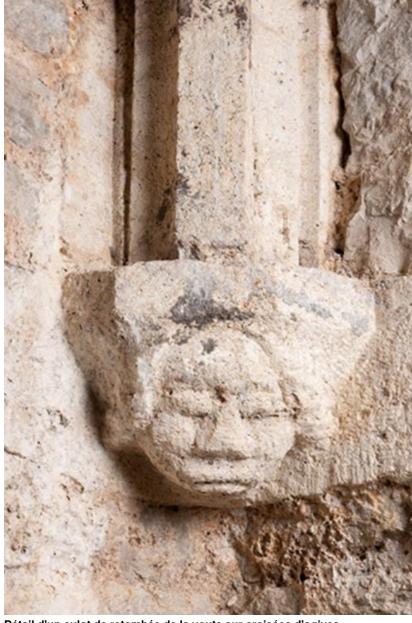
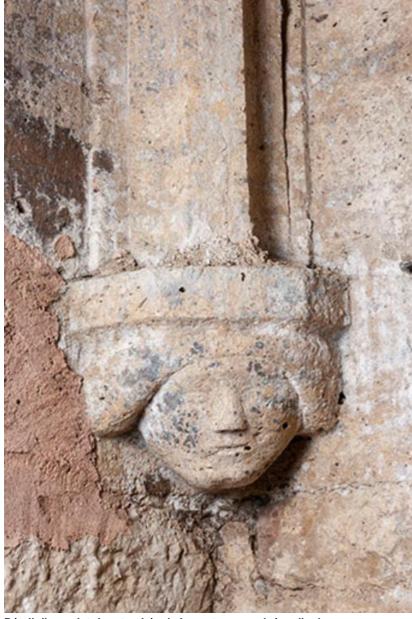
Détail d'un culot de retombée de la voute sur croisées d'ogives 70, Gy rue Derrière les Tours

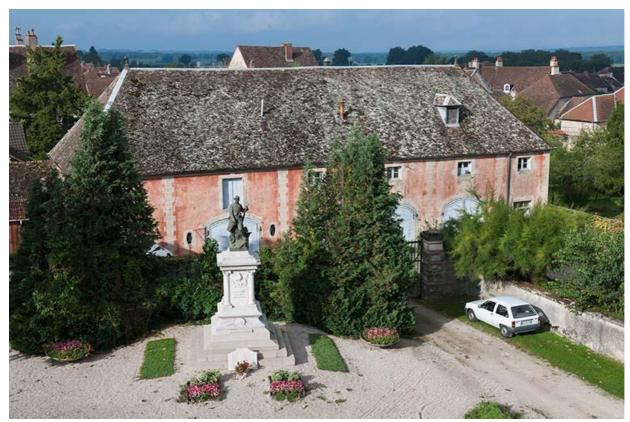
Le bâtiment des dépendances 70, Gy, 11 rue de Versailles

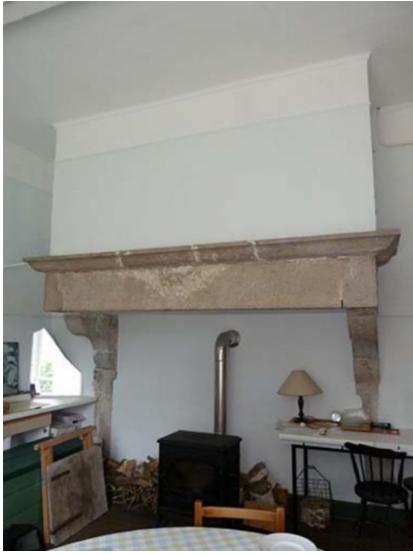
Cheminée de l'une des salles (ouest) du rez-de-chaussée 70, Gy rue Derrière les Tours

quelques boiseries et une cheminée du 18e siècle à l'étage ainsi qu'une cheminée plus monumentale en pierre calcaire (cheminée de la cuisine) au rez-de-chaussée.

L'intérieur a subi de nombreuses transformations au gré des différents usages du bâtiment. Dans la partie ouest du rez-dechaussée, il subsiste une cheminée monumentale en pierre calcaire.

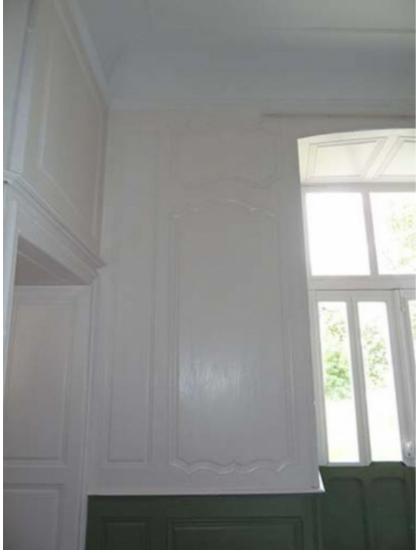
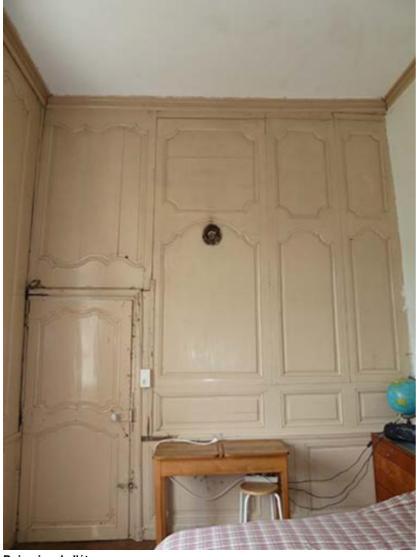
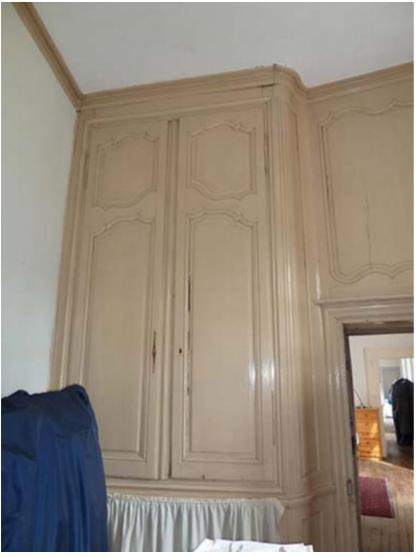
Boiseries de l'étage 70, Gy rue Derrière les Tours

A l'instar du rez-de-chaussée, la distribution d'origine du premier étage a été très remaniée. Il subsiste toutefois, dans la partie ouest de la construction, des boiseries et une cheminée en marbre.

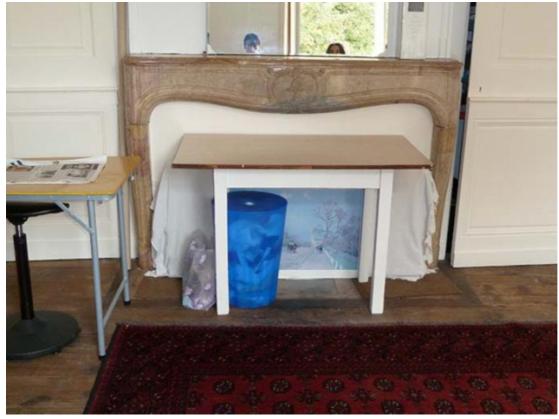
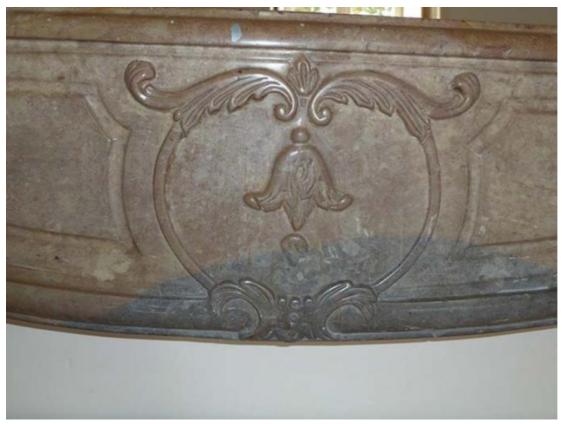
Cheminée en marbre de l'étage (partie ouest du bâtiment)

Le bâtiment actuel correspond donc selon toute vraisemblance à une construction de la charnière des 15e et 16e siècles qui a été largement remaniée au cours de la seconde moitié du 18e siècle. La régularité des percements, organisés en travées, la présence de boiseries et d'une cheminée en marbre à l'intérieur de l'édifice témoignent de ce remaniement, tout comme la date de 1760, portée sur la façade nord.
