MAISON, 10 RUE DU BOURG

Bourgogne-Franche-Comté, Haute-Saône
Gy
10 rue du Bourg

Dossier IA00016261 réalisé en 1986 revu en
2013

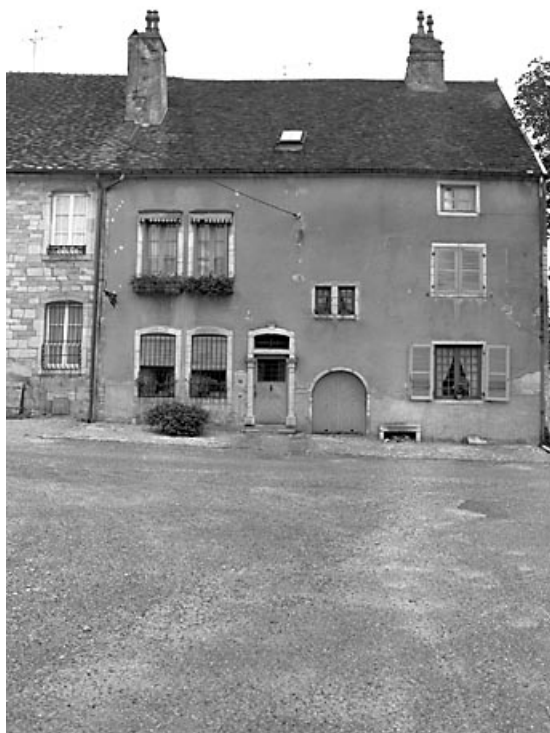
N° de l'illustration : 19807000549X

Façade antérieure.

Ce bâtiment est élevé en moellon de pierre calcaire ; les encadrements de baies sont réalisés en pierre de taille.

Le toit à longs pans est quant à lui couvert de tuile plate.

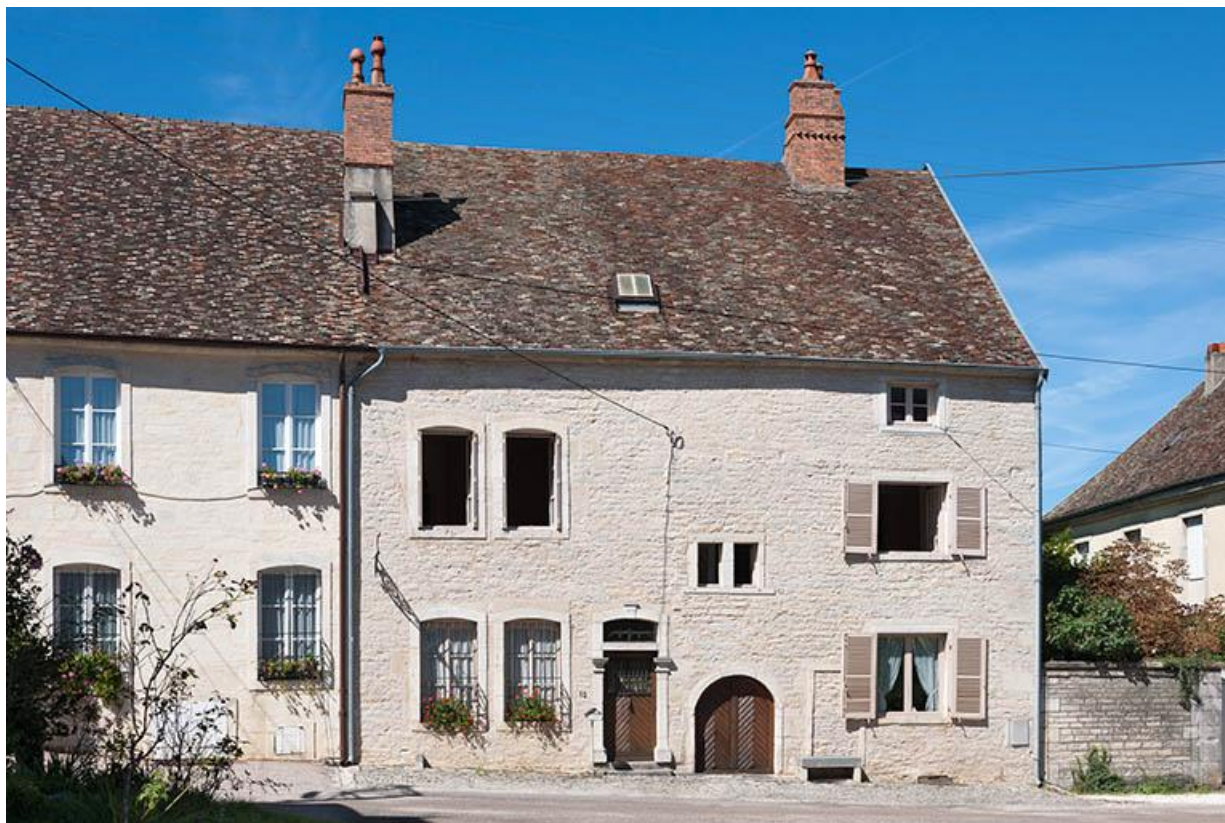
N° de l'illustration : 20137000206NUCA

Vue générale sud

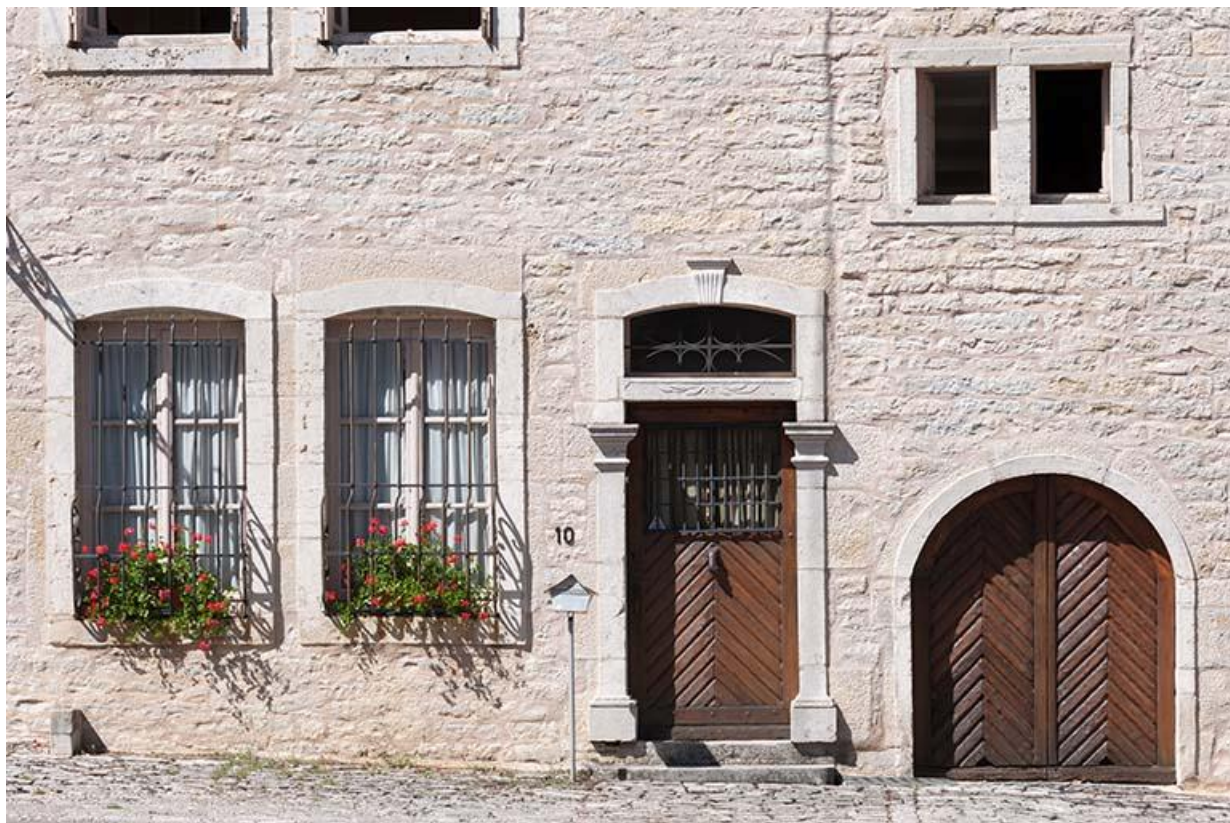
N° de l'illustration : 20137000207NUCA

Détail des baies de la façade sud

Les baies de la partie ouest de la façade présentent des linteaux en arcs segmentaires alors que celles de la partie est sont quadrangulaires.

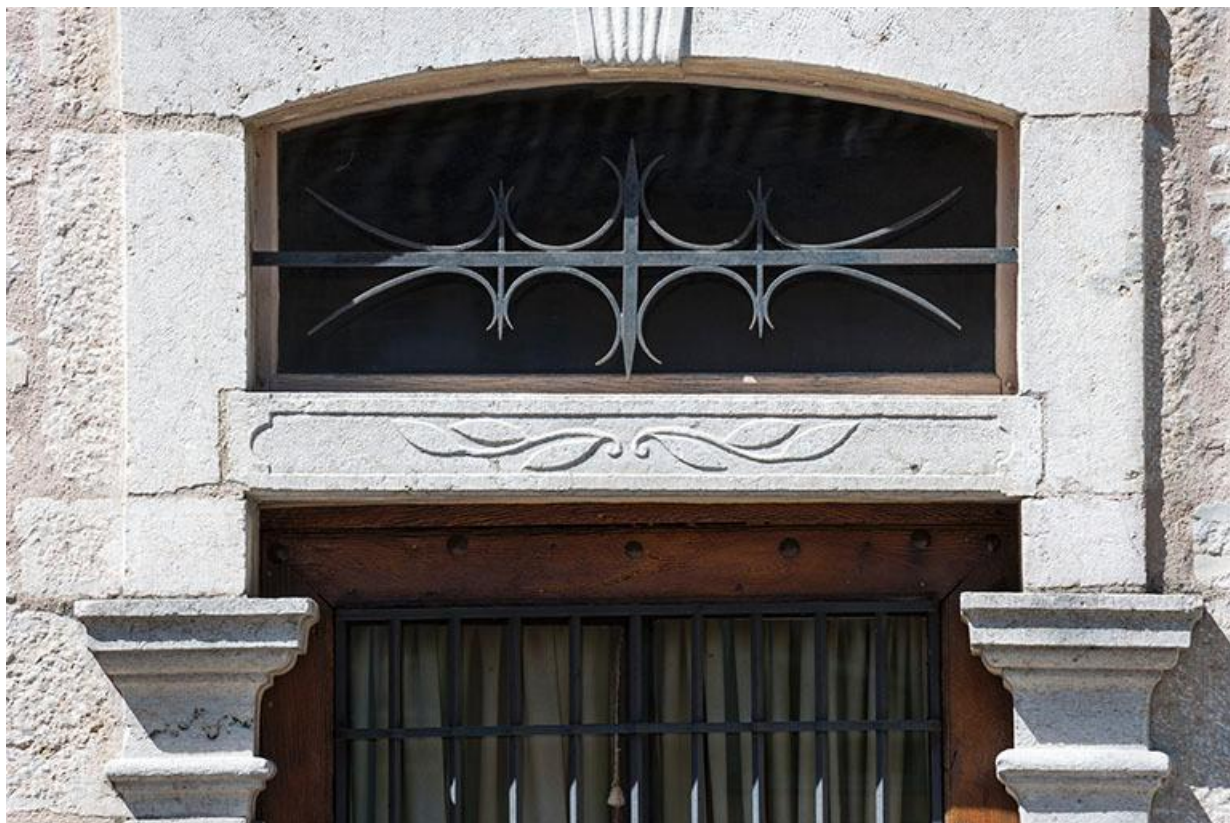
N° de l'illustration : 20137000208NUCA

Détail de l'imposte au-dessus de la porte

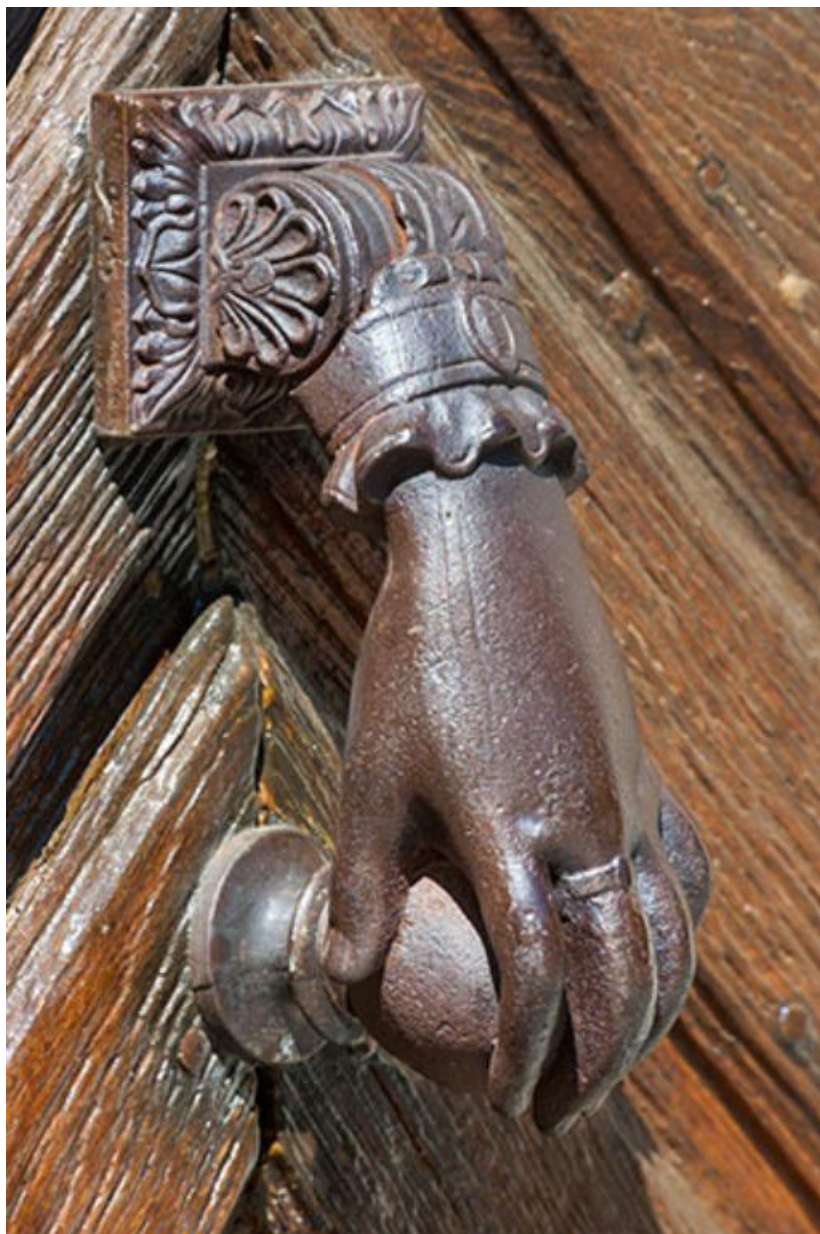
N° de l'illustration : 20137000209NUCA

Détail du heurtor
