MAISON, 10 RUE DU BOURG

Bourgogne-Franche-Comté, Haute-Saône
Gy
10 rue du Bourg

Dossier IA00016261 réalisé en 1986 revu en
2013

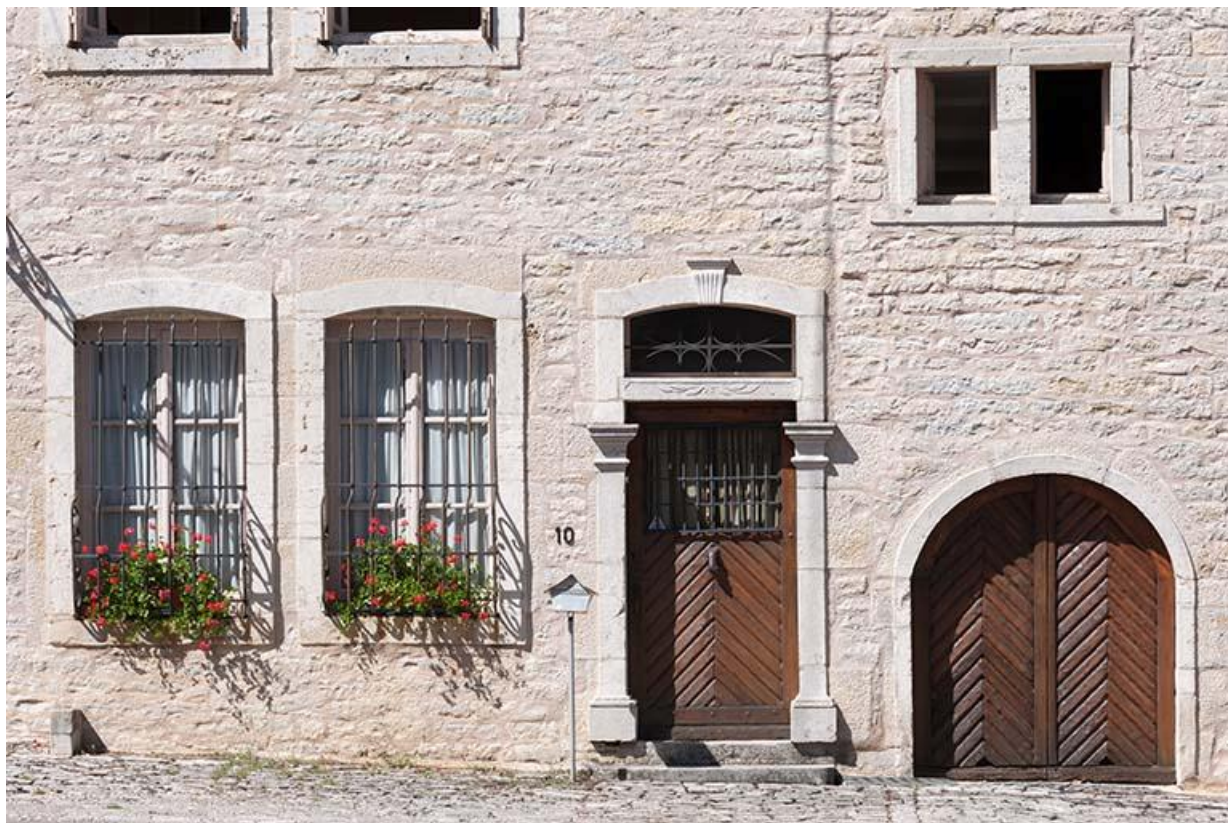
N° de l'illustration : 20137000207NUCA

Détail des baies de la façade sud

Les baies de la partie ouest de la façade présentent des linteaux en arcs segmentaires alors que celles de la partie est sont quadrangulaires.
